# 伊勢湾台風写真台帳

写真名称： 長島町松蔭海岸の東側破堤箇所を北東方向から望む(1)

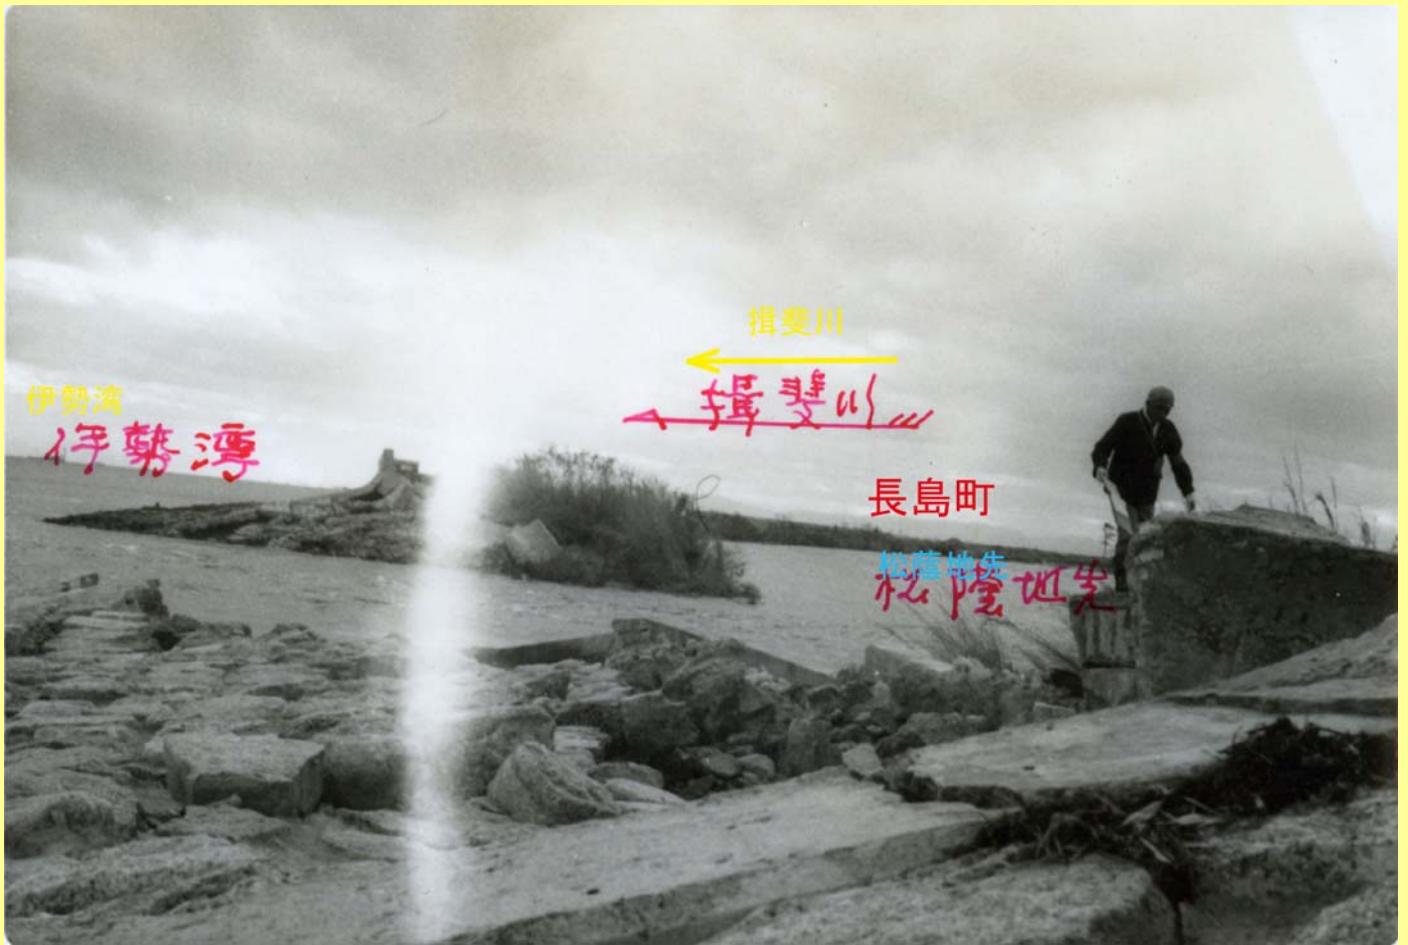
伊勢湾台風被災後に、被災状況を把握するために踏査したときのも  
のとされている。

踏査時の調査表には以下のように整理されている  
＜10月12日 災害状況調査表＞

- 堤防の様子／法線方向：北西、土質：砂、水防状況：不明
  - 溢流しているか：溢流している、その時刻：不明
  - 溢流の様子、溢流深（波立）、波の来た方向、しぶきがこしたか、その高さ：不明
  - 電柱が折れていたか／折れた所：H、折れた場所：法、電線が付いているか：1～1.5m
  - 草がねていたか／場所：法、大きさ：1～1.5m
  - 灌木は残っているか：残っている、大きさ：2～3m
  - 堤内地の家の壊れ方／壁、屋根、柱：なし
- (注)破堤原因は津波によりパラペット頂を溢流したために堤裏側が洗掘され破堤したものと認められる。
