# 伊勢湾台風写真台帳

| 写真名称： 長島町松蔭海岸の東側破堤箇所パラベット施工接手箇所 | 現地状況、コメント等 |
| エ リ ア： 三重県 | 伊勢湾台風被災後に、被災状況を把握するために踏査したときのも<br>のとされている。 |
| 撮 影 日： 1959 年 | <10 月 12 日 災害状況調査表> |

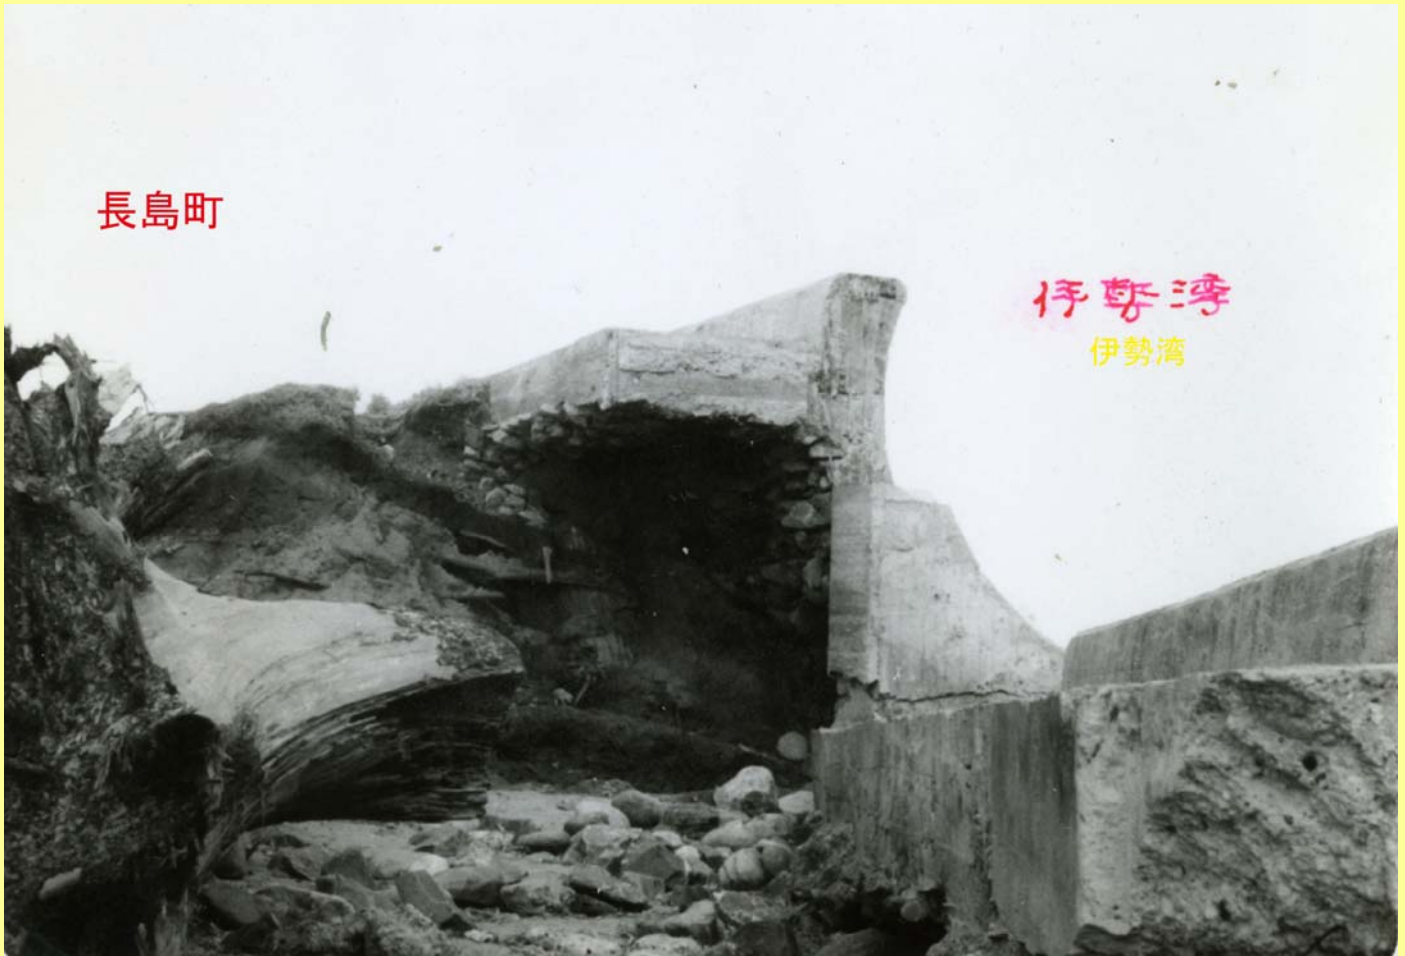
| 写真名称： 長島町松蔭海岸の東側破堤箇所パラベット施工接手箇所 | 現地状況、コメント等 |
|---|---|
| 撮 影 者： 旧建設省 | ●堤防の様子／法線方向：北西、土質：砂、水防状況：不明 |
| 資料提供者： 木曽川下流河川事務所 | ●溢流しているか：溢流している、その時刻：不明 |
| <div data-bbox="363 1552 494 1590" data-label="Caption"> <p>撮影位置</p> </div> <div data-bbox="140 1597 715 2092" data-label="Image"> </div> <div data-bbox="435 2105 786 2139" data-label="Text"> <p>※国土地理院発行地形図を使用</p> </div> | ●電柱が折れていたか／折れた所：H、折れた場所：法、電線が付<br>いているか：1～1.5m |
| | ●草がねていたか／場所：法、大きさ：1～1.5m |
| | ●灌木は残っているか：残っている、大きさ：2～3m |
| | ●堤内地の家の壊れ方／壁、屋根、柱：なし<br>(注)破堤原因は津波によりパラベット頂を溢流したために堤裏側<br>が洗掘され破堤したものと認められる。 |
