伊勢湾台風写真台帳

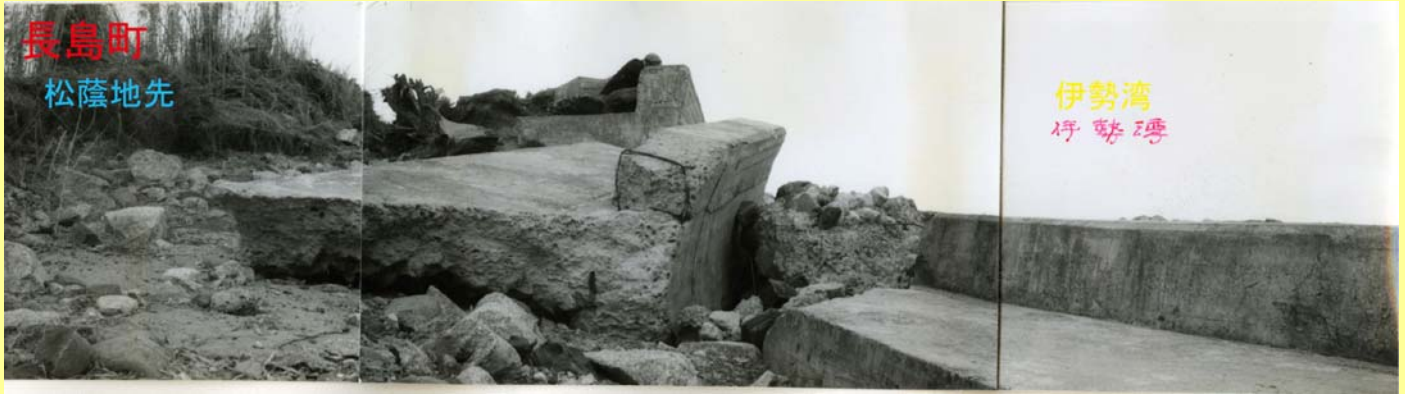
写真名称： 長島町松蔭海岸の東側破堤箇所パラペットの詳細	現地状況、コメント等
エリア： 三重県	〔被災体験を持つ元建設省職員の方の所見（座談会）〕 伊勢湾台風被災後に、被災状況を把握するために踏査したときのもので、長島町松蔭海岸堤のパラペットの詳細状況である。 踏査時の調査表には以下のように整理されている。 <10月12日 災害状況調査表> ●堤防の様子／法線方向：北西、土質：砂、水防状況：不明 ●溢流しているか：溢流している、その時刻：不明 ●溢流の様子、溢流深（波立）、波の来た方向、しぶきがこしたか、その高さ：不明 ●電柱が折れていたか／折れた所：H、折れた場所：法、電線が付いているか：1～1.5m ●草がねていたか／場所：法、大きさ：1～1.5m ●灌木は残っているか：残っている、大きさ：2～3m ●堤内地の家の壊れ方／壁、屋根、柱：なし （注）破堤原因は津波によりパラペット頂を溢流したために堤裏側が洗掘され破堤したものと認められる。
撮影箇所： 長島町	
撮影日： 1959年	
撮影者： 旧建設省	
資料提供者： 木曾川下流河川事務所	
状況： ー	
撮影位置
