伊勢湾台風写真台帳

写真名称： 筏川河口部の筏川水門を東方向飛島村から望む

エリア： 愛知県

撮影日： 1959年

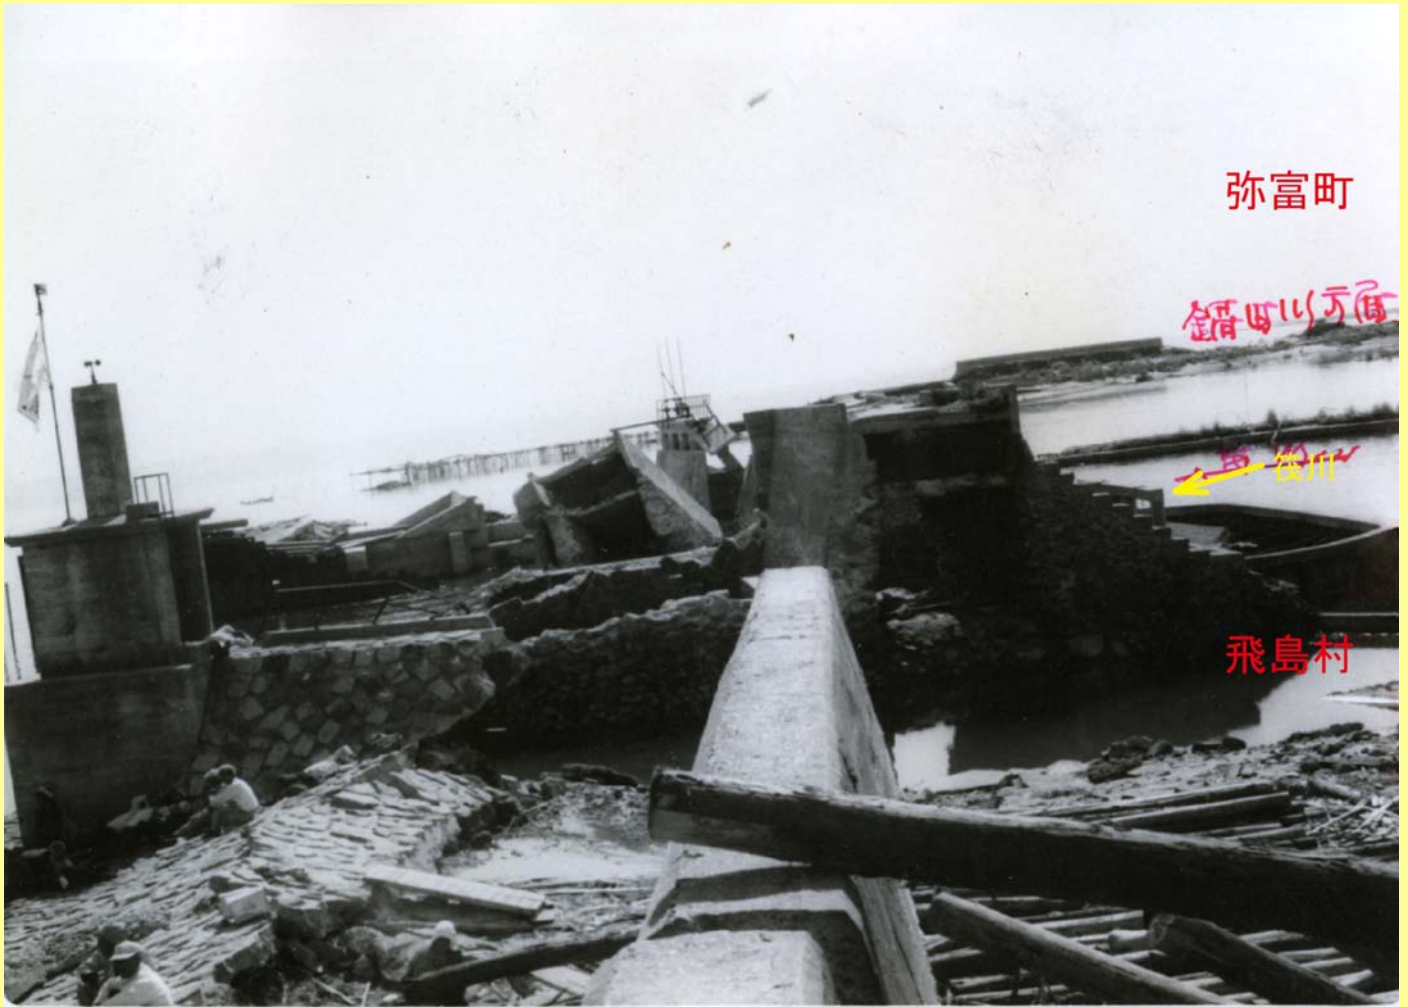
伊勢湾台風被災後に、被災状況を把握するために踏査したときのものとしてされている。

破堤箇所は、水門があった箇所とされている。
踏査時の調査表には以下のように整理されている
<10月15日 災害状況調査表>

●堤防の様子／嵩上げ堤か：不詳、旧堤部はどうか：不詳、土質：砂質土、水防状況：不明、堤防上の構造物調：筏川水門基礎を洗掘されて転倒破壊

●溢流しているか：溢流している、その時刻：不詳

●木の傾いている方向：北東、何度位（地面に対し）：45°、樹種：ヒノキ

●電柱が傾いている方向：北、何度位：50°、電線がついているか：ついていない

●草がねていたか／その方向：北東、場所：法面、大きさ：1m

●灌木は残っているか：残っている、大きさ：1.5~2m

●堤内地の家の壊れ方／壁、屋根、柱：流失
