# 伊勢湾台風写真台帳

写真名称： 木曽川河口、木曽岬村南部を上空南西方向から望む（浸水時）

エリア： 三重県

撮影箇所： 木曽岬村

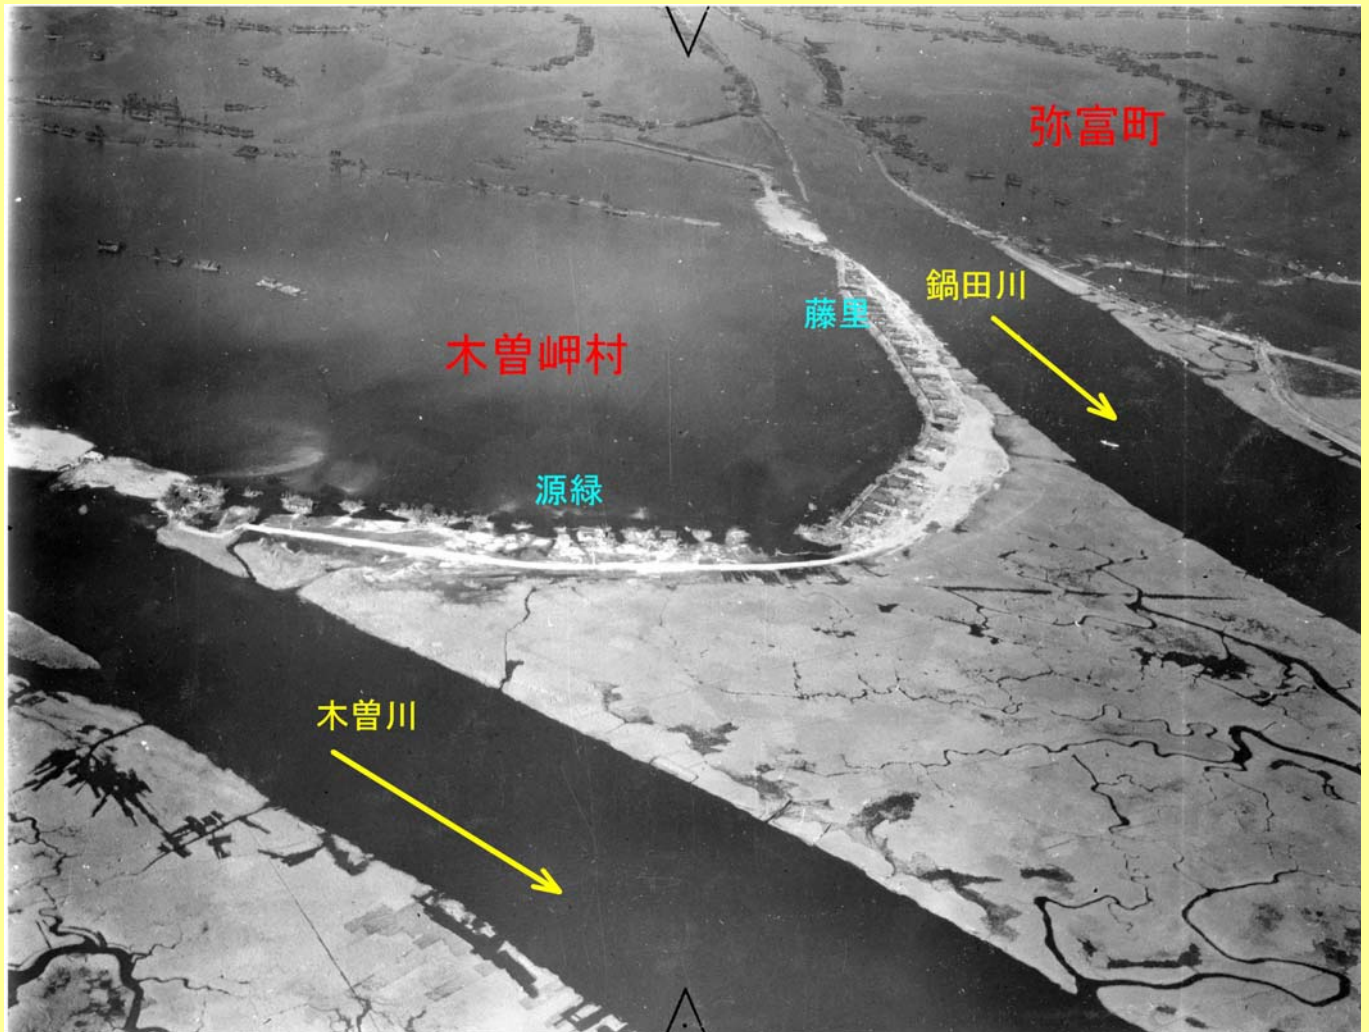
〔被災体験を持つ元建設省職員の方の所見（座談会）〕  
当時、鍋田川は県が管理していたと思う。管理者は左岸が愛知県、右岸は三重県である。

鍋田側の破堤前の状況については、伊勢湾台風復旧工事誌（下巻）P546 から記載がある。これによれば、鍋田川は、木曽川本川からの分派量を 1000m<sup>3</sup>/s とするとともに、木曽川左岸堤防（三重県桑名郡木曽岬村加路戸地区）の現堤を引堤し、木曽川本川の流下能力を増加するように計画されていたが、地元からの反対が強くなり工事着手に見通しの立たない状況であったと書かれている。鍋田川自体の堤防工事は左岸を愛知県、右岸を三重県が施行していたとも書かれている。また、被災後の仮締め切り工事は、左岸を愛知県から、右岸を三重県から建設省が受託して行い、さらに両県で災害復旧工事の施工が行われたと書かれている。
