# 伊勢湾台風写真台帳

弥富町

鍋田干拓地

写真名称： 弥富町鍋田干拓海岸堤東側の堤防基礎

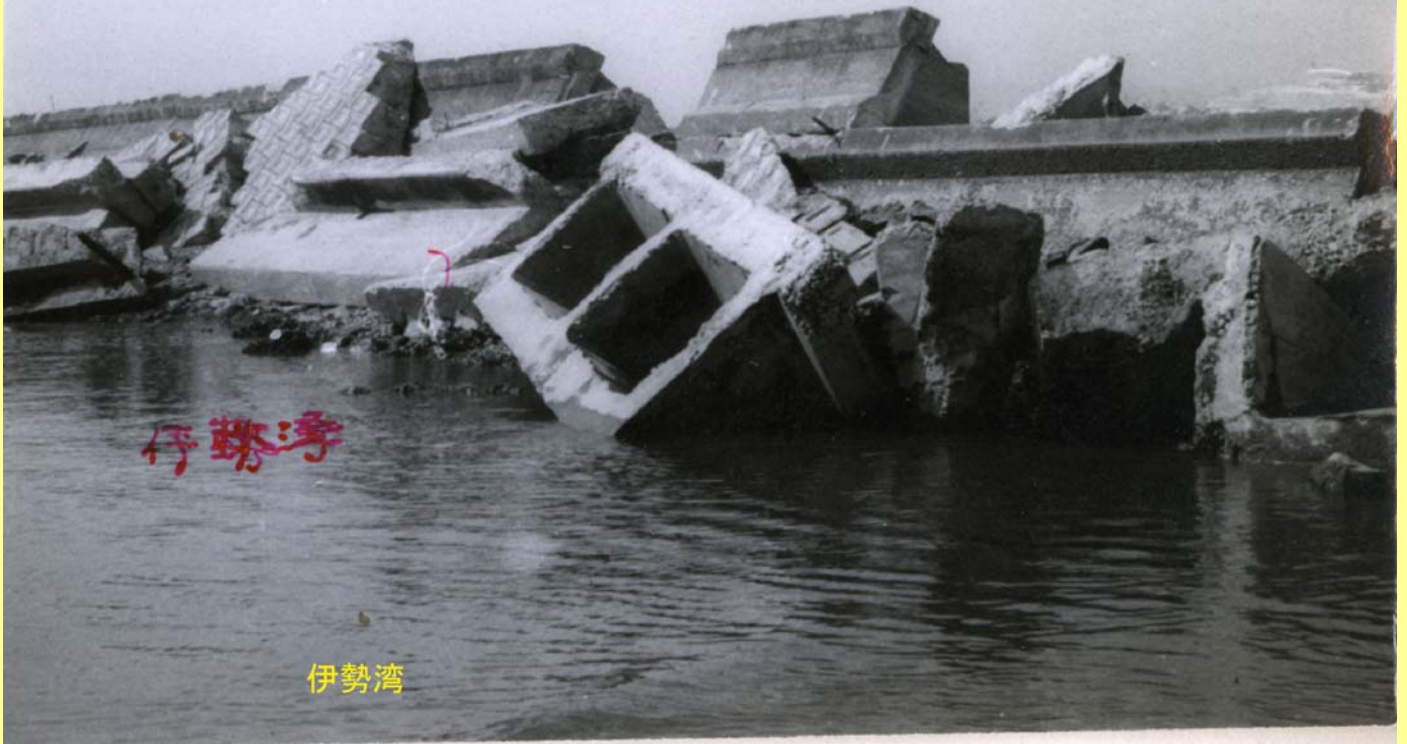
伊勢湾台風被災後に、被災状況を把握するために踏査したときのものとしてされている。

鍋田干拓堤東側の堤防基礎をクローズアップしたものとしてされている。

●堤防の様子／嵩上げ堤か：新築堤、法線方向：北東、道路を兼用しているか：不明、土質：砂、水防状況：不明

●溢流しているか：溢流している、その時刻：不明

●電柱が折れていたか／折れた所：堤頂、電線がついているか≒1m

●草がねていたか／その方向：北北東

●堤内地の家の壊れ方／壁、屋根、柱：流失、全滅

(注) 波浪が越流して法裏側を洗堀したため堤体が崩れて護岸、パラペットを破壊したものと認められる。
