# 伊勢湾台風写真台帳

写真名称： 木曾川河口、木曾岬村南部を上空南西方向から望む（排水後）

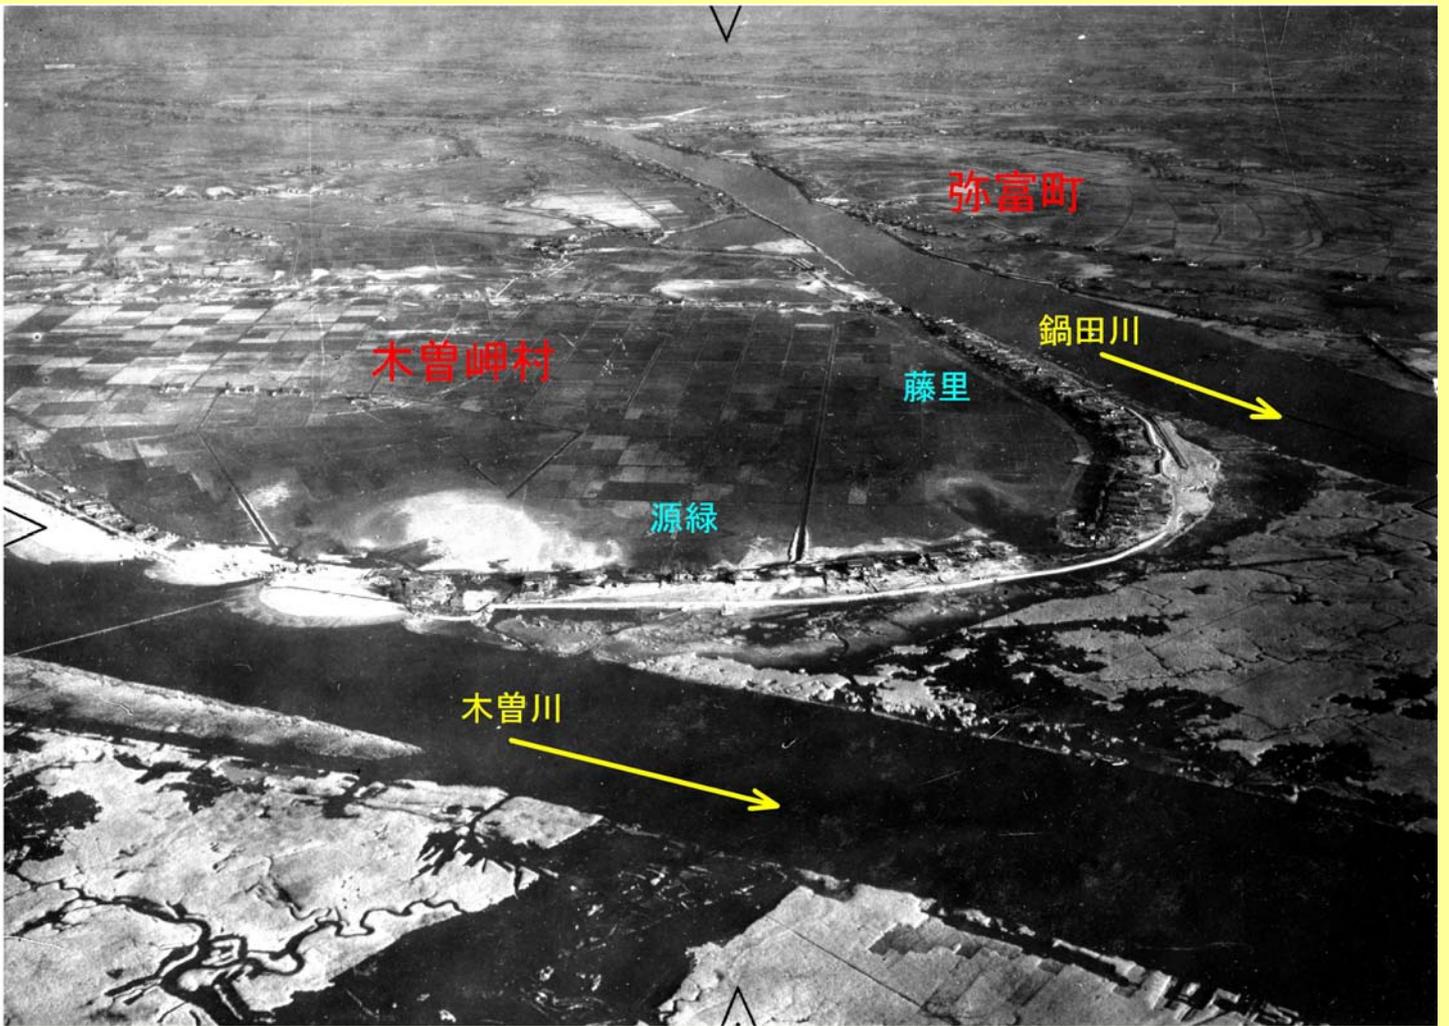
〔被災した方の所見（木曾岬村）〕  
 木曾岬村南部の状況であり、海岸堤防の破堤部が見られる。写真中央部は、現在、源緑輪中と呼ばれているが、当時は藤里輪中とも言った。昭和34年当時は、それ以前の状況から、まさか堤防が決壊し、自宅が浸水する被害に遭うとは思っていなかった。木曾岬村堤内地の浸水は、11月中旬まで続いていた。我が家では、子供が小さく、抱き上げてどうしようと思っているアツという間に水深が深くなり、2階に避難して助かった。着の身着のまま何も持ち出すことが出来なかった。なお、輪中内にある源緑では死者が多く出たが、水屋のある家が5軒ほど有り、水屋のある家は家族が助かった。消防団で伊勢湾台風の活動時に亡くなった人もいる。
