# 伊勢湾台風写真台帳

写真名称： 鍋田川河口付近の鍋田干拓堤の基礎

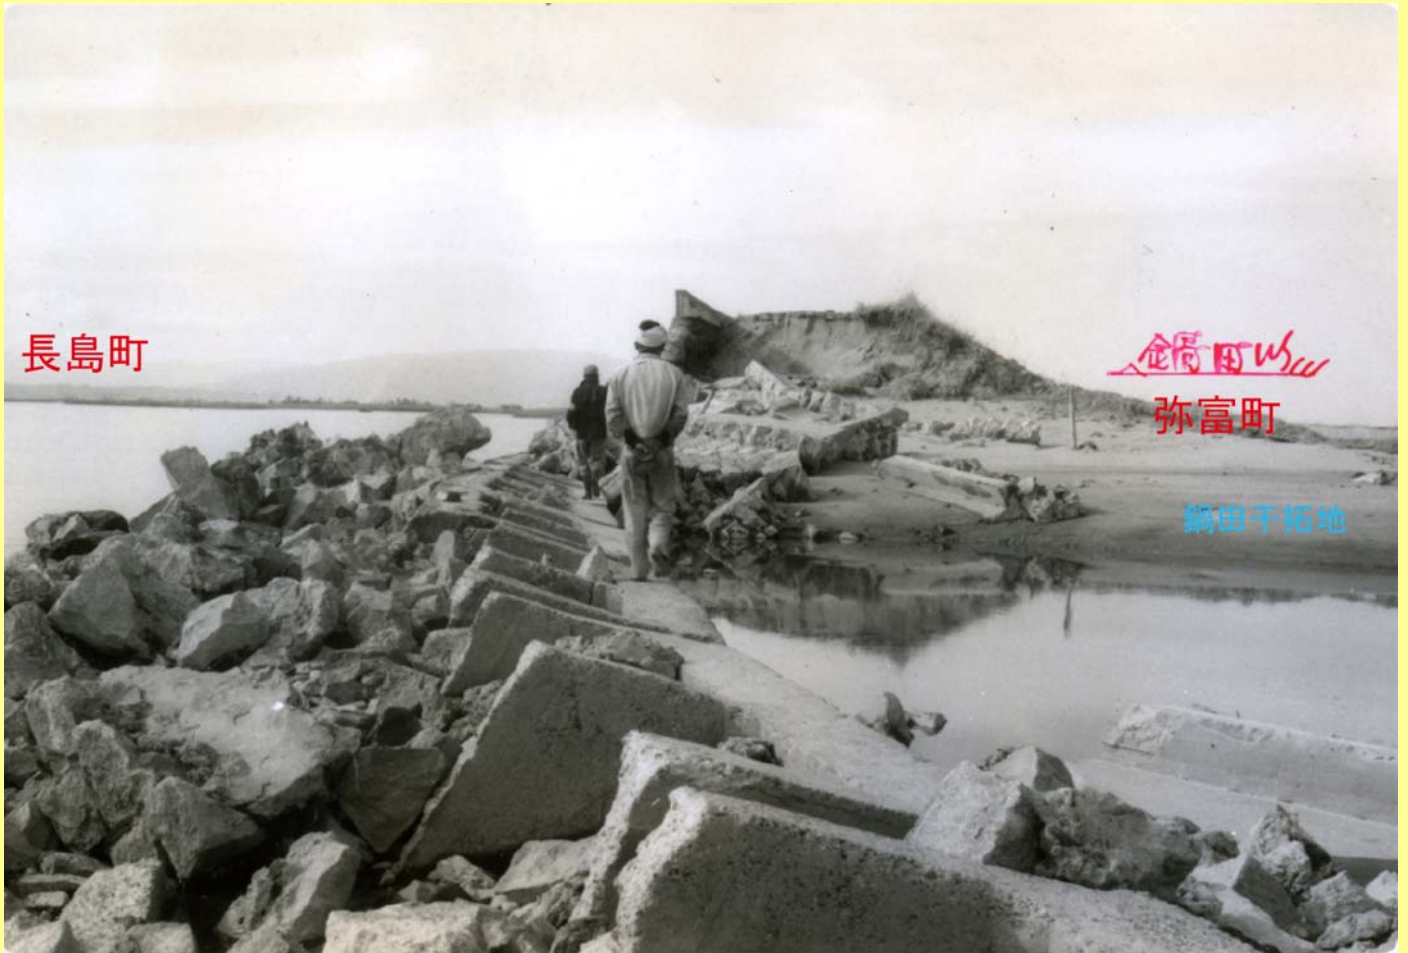
伊勢湾台風被災後に、被災状況を把握するために踏査したときのものとしてされている。

●堤防の様子／嵩上げ堤か、旧堤部はどうか：新堤、道路を兼用しているか：兼用、土質：砂、水防状況：不可能

●溢流しているか：不明、その時刻：不明

●溢流の様子、溢流深（波立）：不明

●波の来た方向：北北東、しぶきがこしたか：不明、その高さ：不明

●草がねていたか／その方向：北、場所：法肩、大きさ：≒0.5m

●堤内地の家の壊れ方／壁、屋根、柱：流失
