# 伊勢湾台風写真台帳

写真名称： 木曽岬村藤里の鍋田川右岸の破堤箇所及び堤内地を上流側から望む

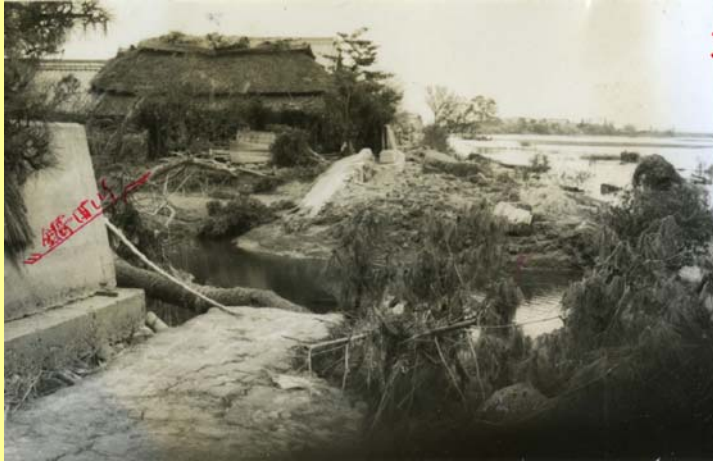
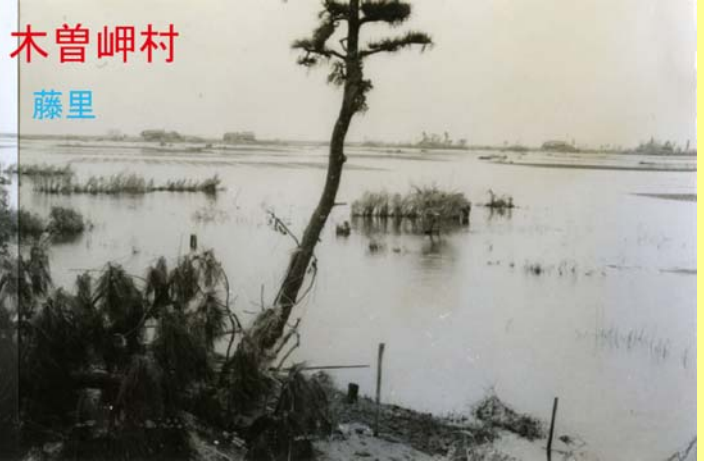
伊勢湾台風被災後に、被災状況を把握するために踏査したときのも  
のとされている。

鍋田川右岸 0.5k 附近（藤里）の様子とされている。

●堤防の様子／前面状況：ヨシ・洲、嵩上げ堤か：嵩上げ堤、旧堤  
部はどうか：破堤、法線方向：北北東、土質：砂質土、水防状況：  
不可能

●溢流しているか：溢流する・肢浪により越流する、その時刻：≒  
20時

●溢流の様子／溢流深（波立）：≒0.5～1.0m

●波の来た方向／南東～南南東、しぶきがこしたか：あった、その  
高さ：≒2.5m以上

●木の傾いている方向／北北東、何度位（地面に対し）40°、樹種：  
マツ

●木の倒れている方向／北北東、根入深さ：2.0m、木の太さ：0.4m、  
樹種：マツ

●電柱が傾いている方向／北西、何度位：85°、電線がついている  
か：ついている

●草がねていたか／その方向：北、場所：表法下、大きさ：≒1m

●灌木は残っているか／残っている、大きさ：1.2m

●堤内地の家の壊れ方／壁、屋根、柱：倒壊

●よし根土の破壊状況／特につぎ目：不明、厚さ：不明
