# 伊勢湾台風写真台帳

写真名称： 木曾岬村藤里の海岸堤の破堤箇所を東方向堤外地から望む

エリア： 三重県

撮影箇所： 木曾岬村

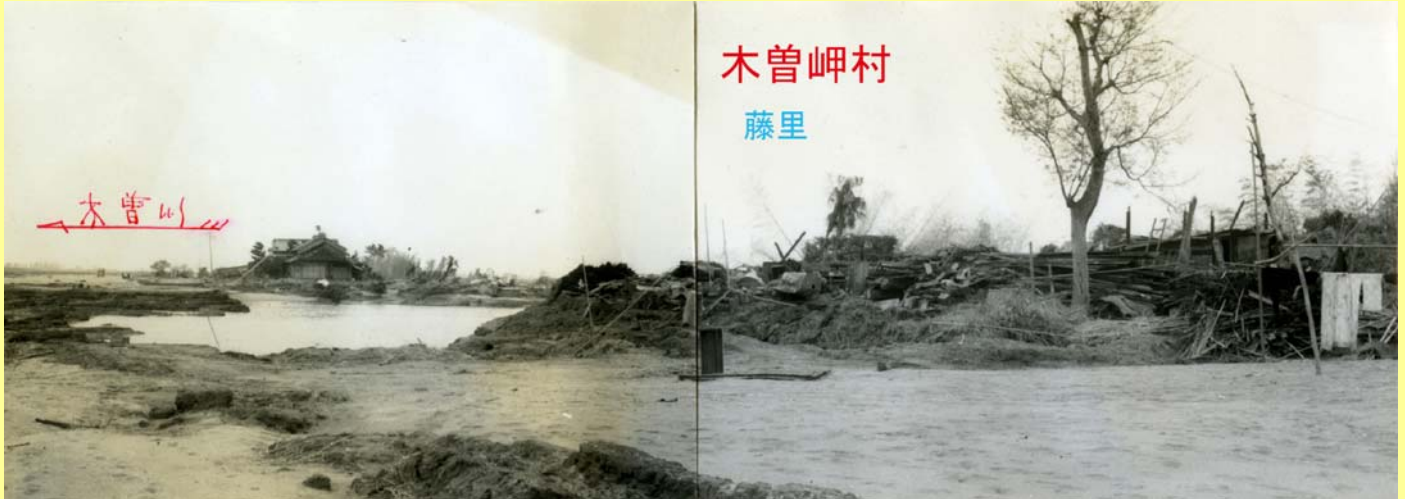
●堤防の様子／前面状況：竹・ヨシ、嵩上げ堤か：不明、旧堤部はどうか：破堤、法線方向：西北西、道路を兼用しているか：兼用、土質：砂

●溢流しているか／その時刻：≒20時～20時30分、溢流深(波立)：≒1.5m以上

●波の来た方向：南～南南西、しぶきがこしたか：こした、その高さ：≒2.5m以上

●聞き込み事項(参考事項)：溢流し始めると同時に破堤する。
