# 伊勢湾台風写真台帳

| 写真名称： 木曽岬村藤里の家屋と電柱 | 現地状況、コメント等 |
| エ リ ア： 三重県 | 伊勢湾台風被災後に、被災状況を把握するために踏査したときのも<br>のとされている。 |
| 撮 影 日： 1959 年 | 踏査時の調査表には以下のように整理されている。 |

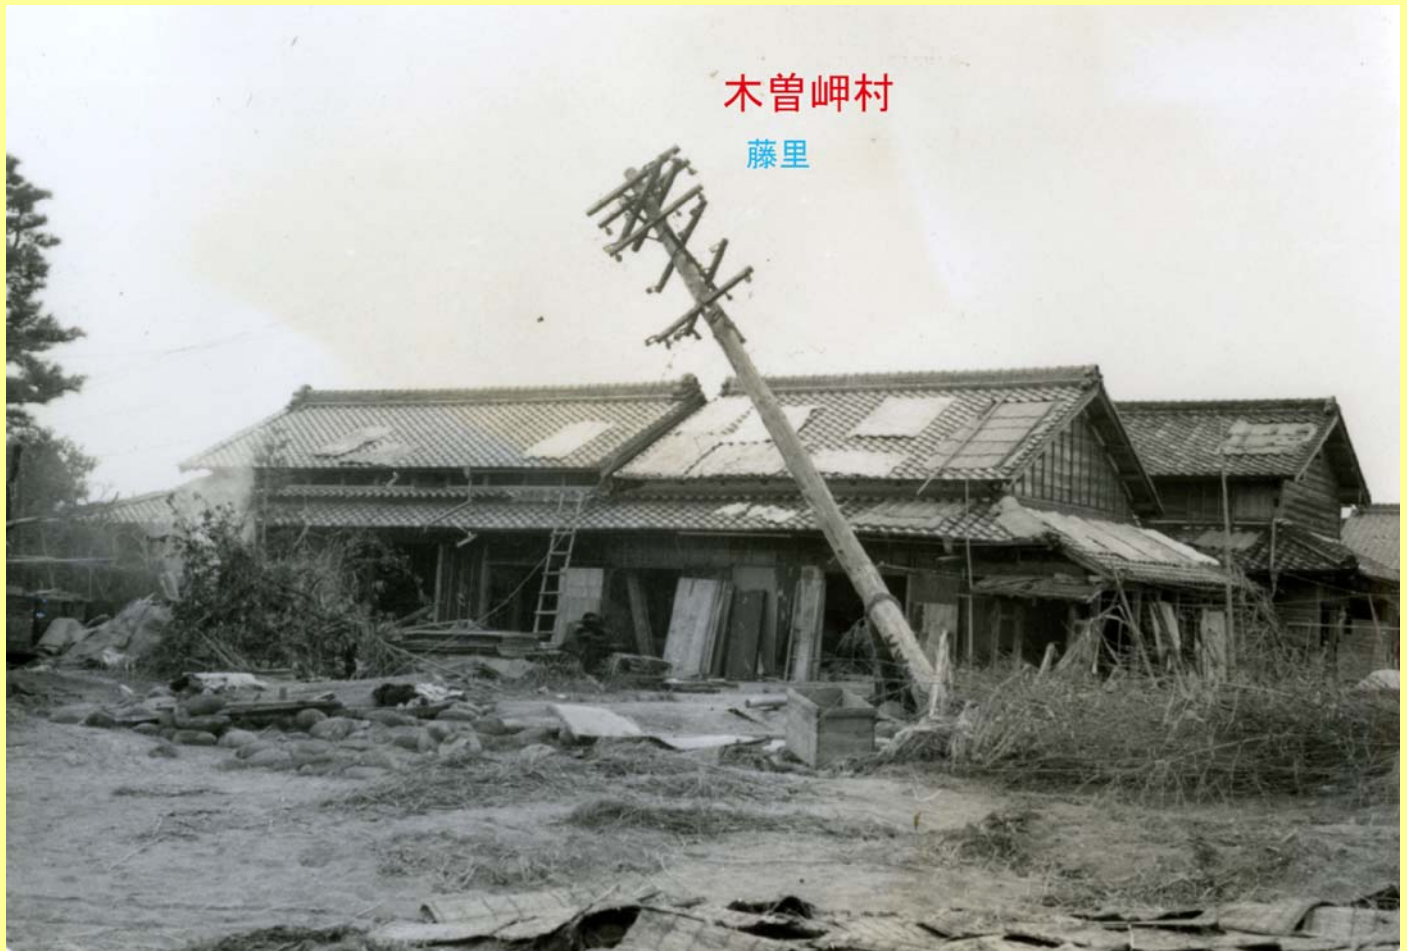
| 写真名称： 木曽岬村藤里の家屋と電柱 | 現地状況、コメント等 |
|---|---|
| 撮影箇所： 木曽岬村 | 電柱の傾きは北北西とされている。 |
| 資料提供者： 木曽川下流河川事務所 | ●堤防の様子／前面状況：竹・ヨシ、嵩上げ堤か：不明、旧堤部は<br>どうか：破堤、法線方向：西北西、道路を兼用しているか：兼用、<br>土質：砂 |
| 状 況： 一 | ●溢流しているか／その時刻：≒20 時～20 時 30 分、溢流深（波立）：<br>≒1.5m 以上 |
| <div data-bbox="363 1552 491 1588" data-label="Caption"> <p>撮影位置</p> </div> <div data-bbox="140 1597 715 2092" data-label="Image"> </div> <div data-bbox="443 2107 783 2143" data-label="Text"> <p>※国土地理院発行地形図を使用</p> </div> | ●波の来た方向：南～南南西、しぶきがこしたか：こした、その高<br>さ：≒2.5m 以上 |
| | ●木の傾いている方向：北～北北西、何度位（地面に対し）：50°<br>～60°、樹種：シュロ |
| | ●木の倒れている方向：北、根入深さ：1.5m、木の太さ：≒0.3m、<br>樹種：マツ |
| | ●木が折れていたか：いる、折れた所（地面から）≒5m、木の太さ：<br>≒0.4m、樹種：マツ |
| | ●電柱が傾いている方向：北北西、何度位：50°、電線がついてい<br>るか：ついている |
| | ●草がねていたか／その方向：北北東、場所：表法下、大きさ：≒<br>1.0m |
| | ●灌木は残っているか／残っている、大きさ：1～2.0m |
| | ●堤内地の家の壊れ方／壁、屋根、柱：流失 |
| | ●よし根士の破壊状況／特につぎ目：不明、厚さ：不明 |
| | ●聞き込み事項（参考事項）：溢流し始めると同時に破堤する。 |
