# 伊勢湾台風写真台帳

写真名称： 木曽岬村源緑の木曽川左岸の破堤箇所を上流側から望む(2)

エリア： 三重県

撮影箇所： 木曽岬村

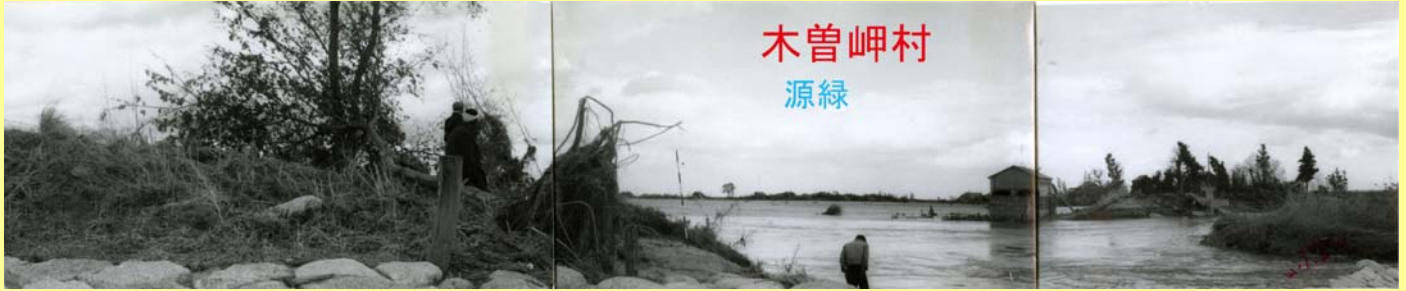
伊勢湾台風被災後に、被災状況を把握するために踏査したときのも  
のとされている。

木曽川左岸 1.8 k 附近源緑地先の木が倒れている方向とされてい  
る。

●堤防の様子／前面状況：よし・洲、嵩上げ堤か：嵩上げ堤、旧堤  
部はどうか：破堤、法線方向：北北西、道路を兼用しているか：  
兼用、水防状況：不可能

●溢流しているか／その時刻：≒20 時～20 時 30 分、溢流深(波立)：  
≒1.0m

●波の来た方向／しぶきがこしたか：こした、その高さ：≒2m 以  
上

●木の傾いている方向：北北東、何度位（地面に対し）：60°、樹  
種：マツ

●木の倒れている方向：北北東、根入深さ：1.0m、木の太さ：≒0.2  
m、樹種：もく

●電柱が傾いている方向／北東、何度位：40°、電線がついてい  
るか：ついていない

●草がねていたか／その方向：北北東、場所：法面、大きさ：1.0  
～1.5m

●灌木は残っているか：残っている、大きさ：2～2.5m

●堤内地の家の壊れ方／壁、屋根、柱：流失全滅
