# 伊勢湾台風写真台帳

写真名称： 木曽岬村白鷺の木曽川左岸の破堤箇所を下流側から望む

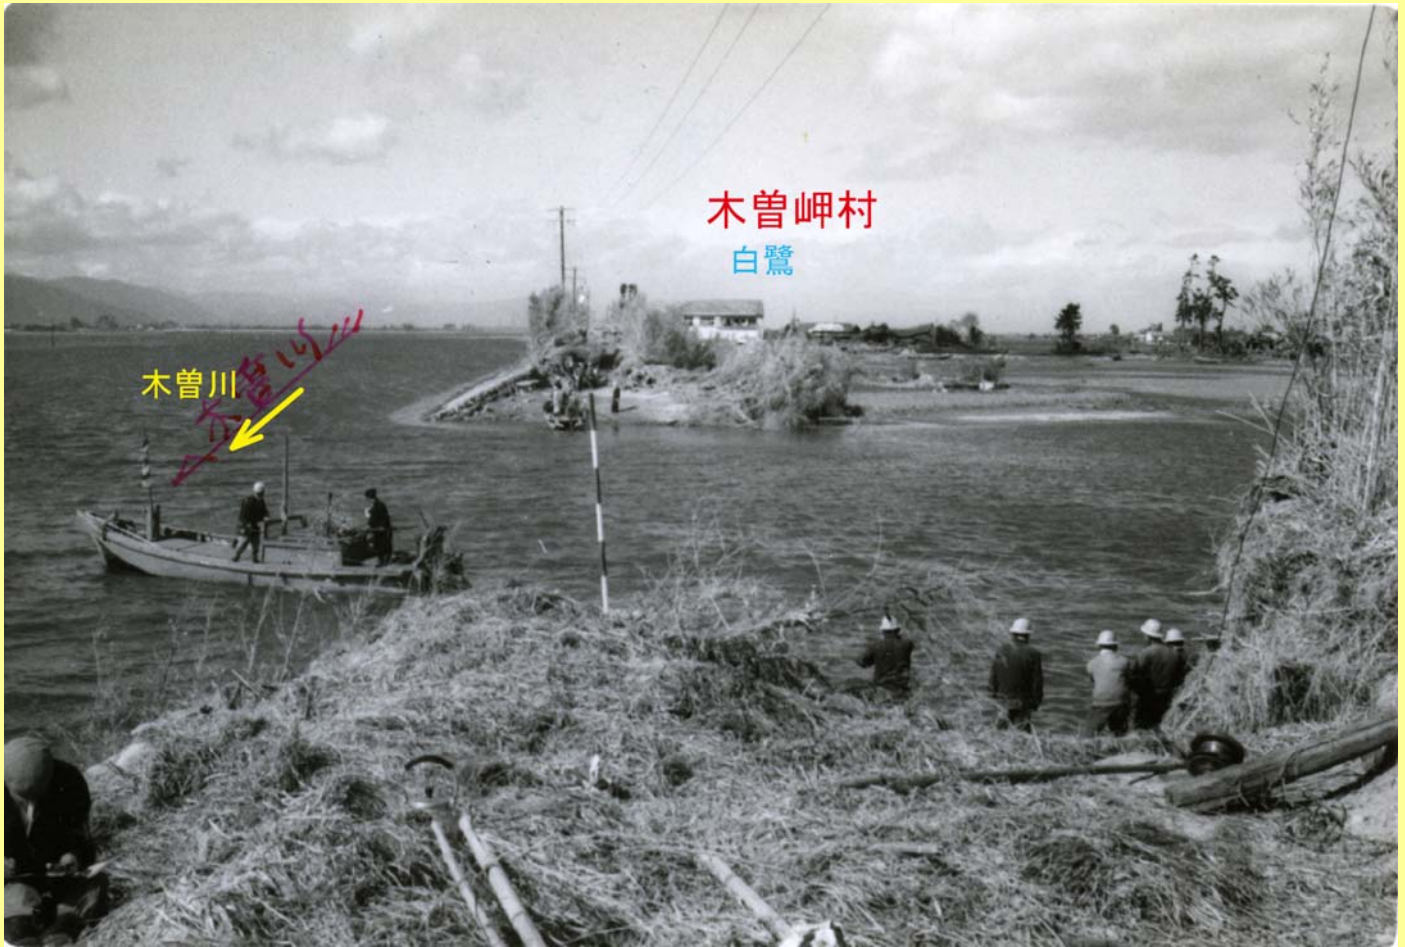
伊勢湾台風被災後に、被災状況を把握するために踏査したときのも  
のとしてされている。

木曽川左岸2.8k付近の様子とされている。破堤箇所は、樋管があ  
ったとされている。後に、木曽岬村白鷺の最後の仮締切工事の箇  
所となる。

●堤防の様子／嵩上げ堤か：嵩上げ堤、旧堤部はどうか：破堤、法  
線方向：北北西、道路を兼用しているか：兼用、土質：砂質、水  
防状況：不可能

●溢流しているか／その時刻：20時～20時30分

●波の来た方向：南南東、しぶきがこしたか：こした、その高さ：  
≒2m以上

●電柱が傾いている方向／北北西、何度位：80°、電線がついてい  
るか：ついている

●草がねていたか／その方向：北北東、場所：法肩、大きさ：1～  
2m

●堤内地の家の壊れ方／壁、屋根、柱：流失全滅
