# 伊勢湾台風写真台帳

写真名称： 木曽岬村白鷺の木曽川左岸の破堤箇所付近を上流側から望む

エリア： 三重県

撮影箇所： 木曽岬村

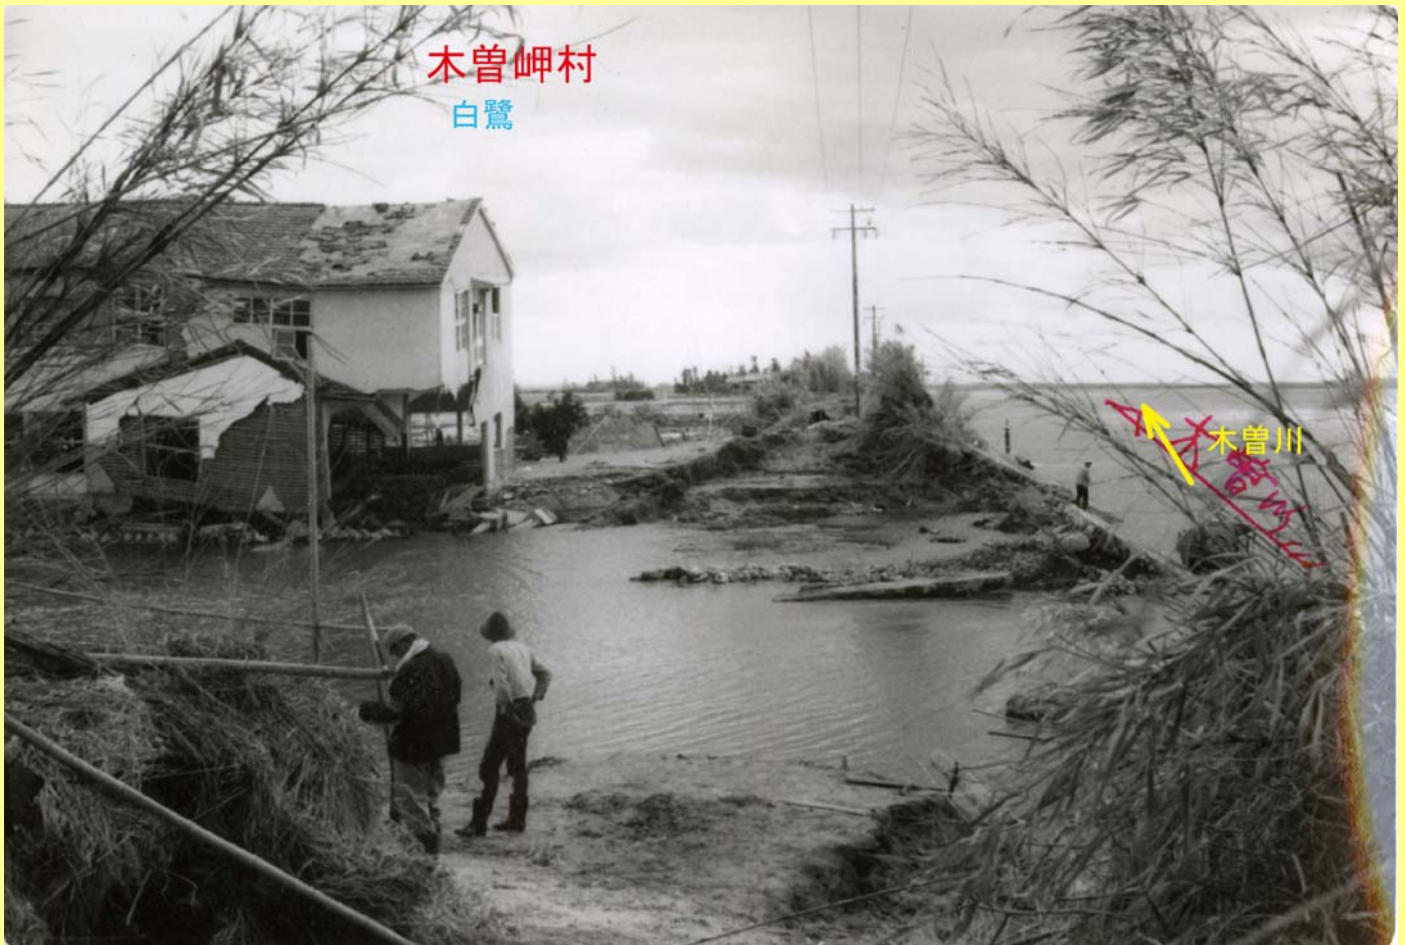
伊勢湾台風被災後に、被災状況を把握するために踏査したときのものである。

木曽川左岸 3.3k 附近の様子とされている。

●堤防の様子／嵩上げ堤か：嵩上げ堤、旧堤部はどうか：破堤、法線方向：北北西、道路を兼用しているか：兼用、土質：砂質土、水防状況：不可能

●溢流しているか／その時刻：20時～20時30分、溢流深（波高）：≒1m

●波の来た方向：南南東、しぶきがこしたか：あった、その高さ：≒2m以上

●木の傾いている方向：北北東、何度位（地面に対し）：80°、樹種：マキ

●木の倒れている方向：北、根入深さ：2.0m、木の太さ：0.5m、樹種：マツ

●電柱が傾いている方向／北北東、何度位：40°、電線がついているか：ついていない

●草がねていたか／その方向：北北東、場所：法面、大きさ：1～2m

●灌木は残っているか／ある、大きさ：1～2m

●堤内地の家の壊れ方／壁、屋根、柱：流失
