伊勢湾台風写真台帳

写真名称： 木曾岬町白鷺付近の木曾川左岸の破堤箇所及び堤内地を下流側から望む

エリア： 三重県

撮影日： 1959年

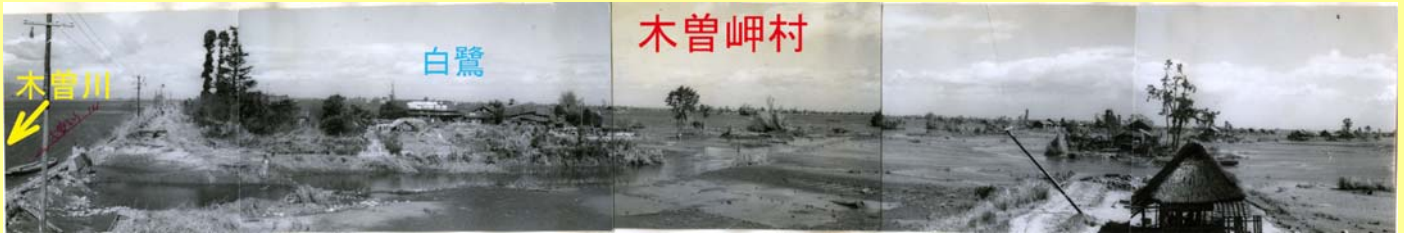
木曾川左岸 3.4k 付近の様子とされている。破堤箇所は、樋管があったとされている。

●堤防の様子／嵩上げ堤か：嵩上げ堤、旧堤部はどうか：決壊、法線方向：北北西、道路を兼用しているか：兼用、土質：砂質土、水防状況：不可能

●溢流しているか／溢流している、その時刻：≒20時～20時30分、溢流深(波立)：≒1.0m

●波の来た方向：南南東、しぶきがこしたか：あった、その高さ：≒2m以上

●木の傾いている方向：北、何度位(地面に対し)：60°、樹種：マツ

●木の倒れている方向：北北東、根入深さ：≒2.0m、木の太さ：0.8m、樹種：マツ

●電柱が傾いている方向／何度位：60°、電線がついているか：ついている

●草がねていたか／その方向：北東、場所：表法肩、大きさ：1.0m

●灌木は残っているか／残っている、大きさ：1～3m

●堤内地の家の壊れ方／壁、屋根、柱：流失
