# 伊勢湾台風写真台帳

| 写真名称： | 木曽岬村雁ヶ地付近の木曽川左岸の破堤箇所を下流側から望む | 現地状況、コメント等 |

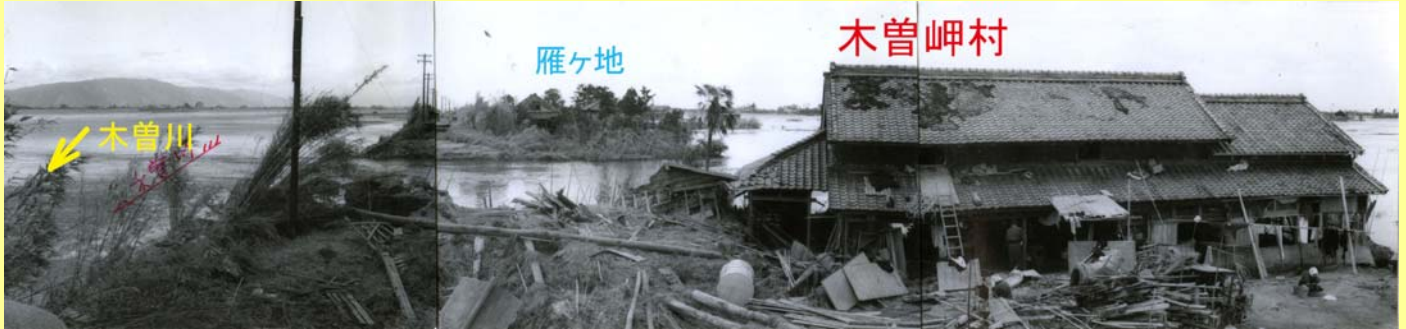
| 写真名称： | 木曽岬村雁ヶ地付近の木曽川左岸の破堤箇所を下流側から望む | 現地状況、コメント等 |
|---|---|---|
| エ リ ア： | 三重県 | 伊勢湾台風被災後に、被災状況を把握するために踏査したときのものである。<br>木曽川左岸 3.7k 地先(脇付)の様子とされている。<br>踏査時の調査表には以下のように整理されている。<br><10月14日 災害状況調査表><br>●堤防の様子／嵩上げ堤か：嵩上げ堤、旧堤部はどうか：旧堤部も破堤、法線方向：北北西、道路を兼用しているか：兼用、土質：砂質土、水防状況：不可能<br>●溢流しているか／溢流している、その時刻：20時～20時30分、溢流深(波立)：≒1.0m<br>●波の来た方向：南南東、しぶきがこしたか：しぶきあった、その高さ：≒2.0m以上<br>●木の傾いている方向：北北東、何度位(地面に対し)：40°～50°、樹種：マツ<br>●電柱が傾いている方向：北北東、何度位：60°～50°、電線がついているか：ついている<br>●草がねていたか：ねていた、その方向：北、場所：表法肩、大きさ：≒1～2m<br>●灌木は残っているか：残っていない、堤内地の家の壊れ方／壁、屋根、柱：流失全滅 |
