# 伊勢湾台風写真台帳

写真名称： 木曽岬村田代の木曽川左岸の破堤箇所を下流側から望む

エリア： 三重県

撮影箇所： 木曽岬村

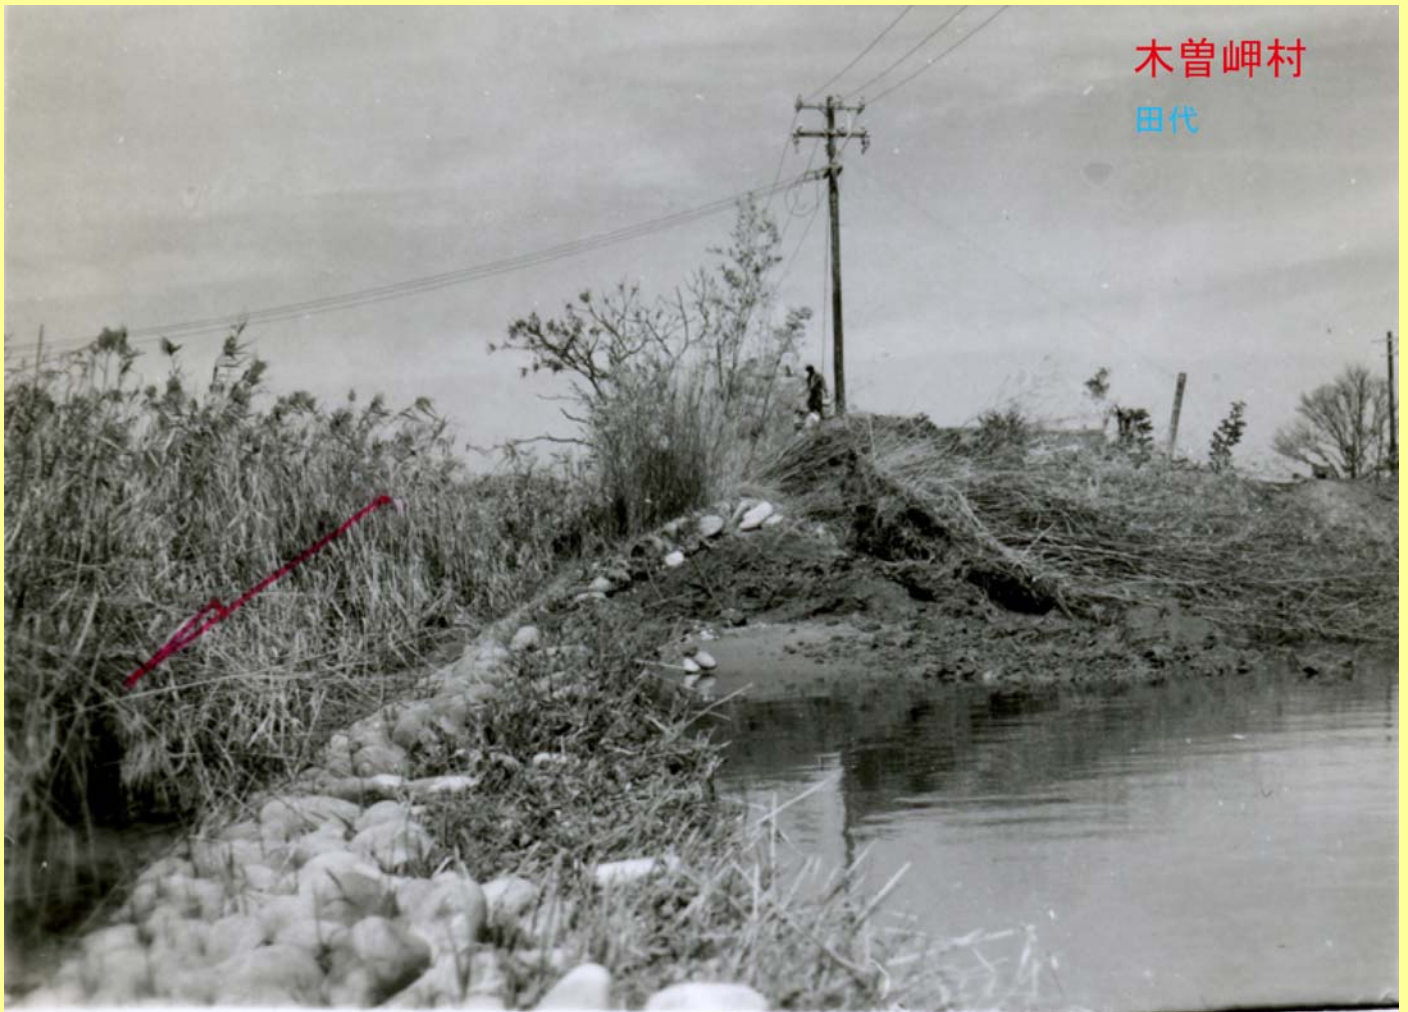
伊勢湾台風被災後に、被災状況を把握するために踏査したときのものとしてされている。

木曽川左岸 4.6k 地先の田代とされている。破堤箇所は、樋門があったとされる。

●堤防の様子／前面状況：竹・よし・洲 50m、嵩上げ堤か：嵩上げ堤、旧堤部はどうか：一様に崩壊、法線方向：南、道路を兼用しているか：いる、土質：砂質、水防状況：活動している

●溢流しているか：いる

●溢流の様子：波浪に依る溢流、溢流深(波立)：0.3m

●波の来た方向：南南西、しぶきがこしたか：越した、その高さ：裏法を洗う

●木の傾いている方向：南、何度位(地面に対し)：80°、樹種：針葉樹

●電柱が傾いている方向：南、何度位：80°、電線がついているか：いる

●堤内地の家の壊れ方／壁、屋根、柱：全壊
