# 伊勢湾台風写真台帳

| 写真名称： 長島町松蔭の木曾川右岸 1.8k 附近の堤内地 | 現地状況、コメント等 |

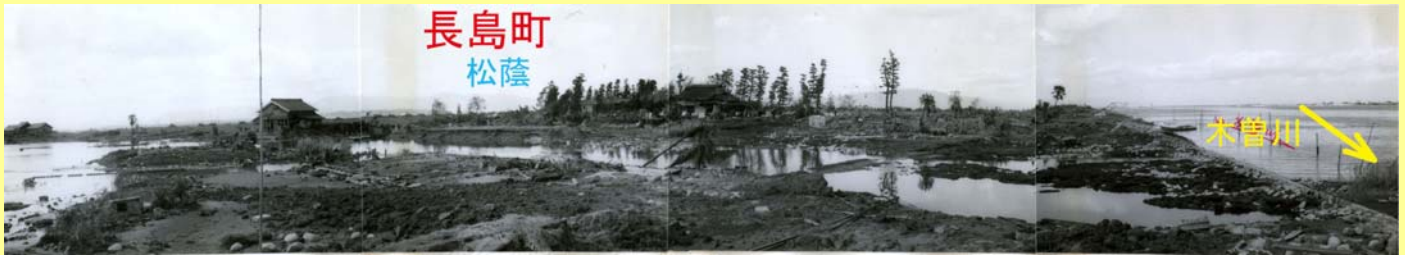
| エ リ ア： 三重県 | 〔被災体験を持つ元建設省職員の方の所見（座談会）〕<br>伊勢湾台風被災後に、被災状況を把握するために踏査したときのものであり長島町松蔭付近の堤内地である。<br>踏査時の調査表には以下のように整理されている<br>＜10月13日 災害状況調査表＞<br>●堤防の様子／嵩上げ堤か：嵩上げ堤、法線方向：北北西、道路を兼用しているか：兼用、土質：砂、<br>●溢流しているか／溢流する、その時刻：≒7時前後、<br>●溢流深（波立）：≒0.5m、波の来た方向：南南東～南東、しぶきがこしたか：こした、その高さ：不詳<br>●木の傾いている方向：北、何度位（地面に対し）：70° ～60° 、樹種：マツ・シウノキ<br>●木の倒れている方向：北東、根入深さ：1.5m、木の太さ：0.3m、樹種：桜<br>●電柱が傾いている方向：北西、何度位：50° 、電線がついているか：ついている<br>●草がねていたか：ねている、その方向：北、場所：裏法下、大きさ：6.0m<br>●灌木は残っているか：残っている、大きさ：1～2m<br>●堤内地の家の壊れ方／壁、屋根、柱：流失全壊 |
