# 伊勢湾台風写真台帳

写真名称： 長島町横満蔵の木曽川右岸堤防を下流側から望む

エ リ ア： 三重県

撮影箇所： 長島町

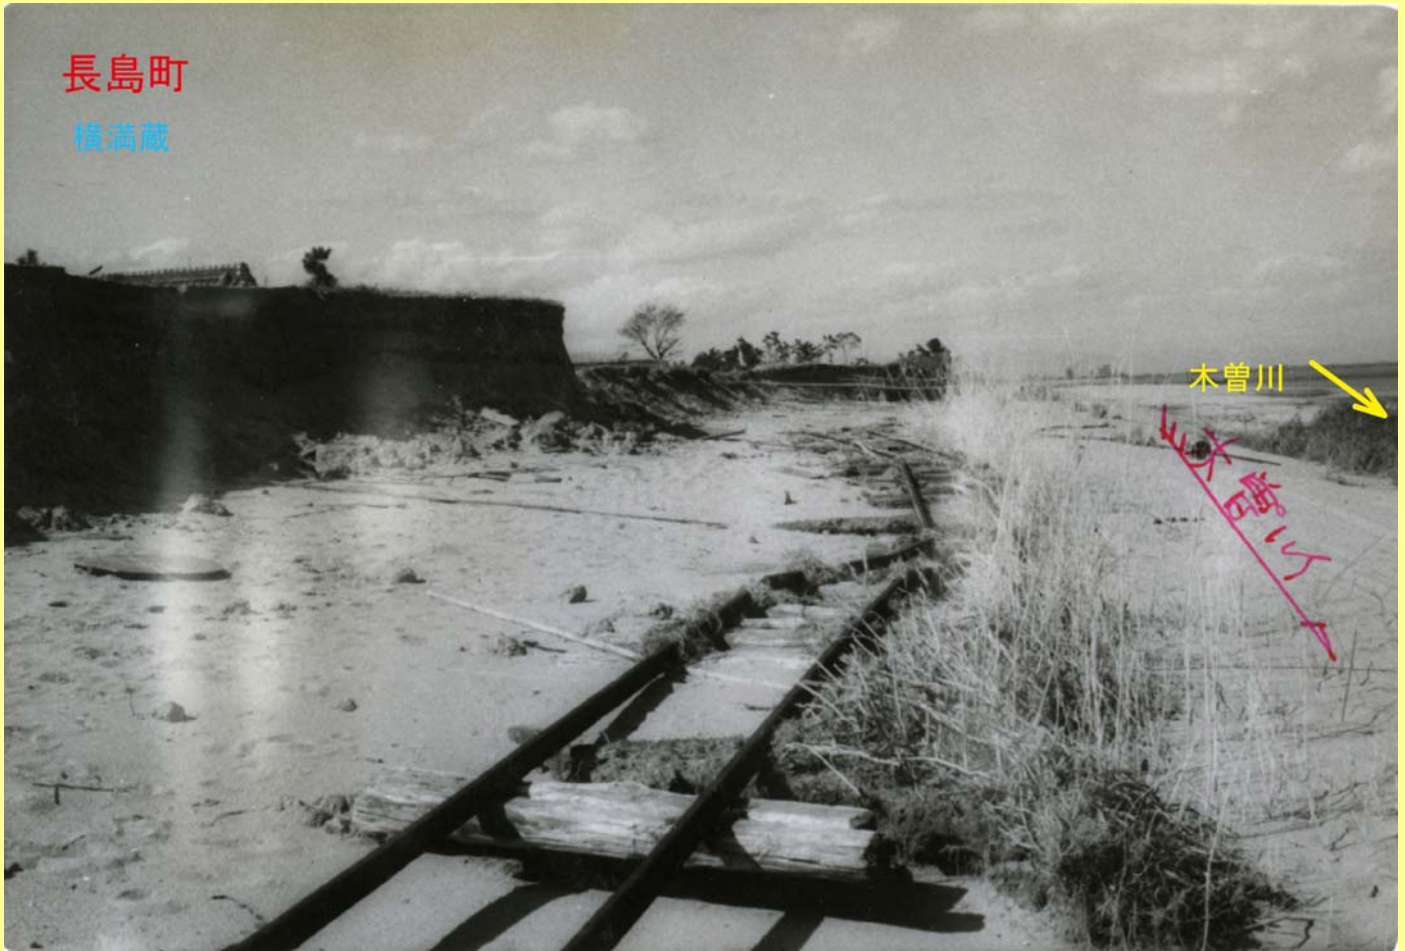
〔被災体験を持つ元建設省職員の方の所見（座談会）〕  
伊勢湾台風被災後に、被災状況を把握するために踏査したときのものであり長島町横満蔵(木曽川右岸 2.8k 附近)である。伊勢湾台風当時、木曽川右岸は河川改修工事(土砂をタワーエキスカベーターで掘削し、川面に吹き付け、ブルドーザで寄せ均して盛土する)を実施しており、土運搬用のトロッキレールが被災を受けている。踏査時の調査表には以下のように整理されている

●堤防の様子／嵩上げ堤か：嵩上げ堤、旧堤部はどうか：健在、法線方向：北北西、道路を兼用しているか：兼用、土質：砂、水防状況：不可能

●溢流しているか：しなかった、その時刻：21 時頃が一番激しかった、

●波の来た方向：南南東～南東、しぶきがこしたか：あった、その高さ：天端まで

●木の傾いている方向：北、何度位(地面に対し)：60° ～80°、樹種：マツ

●電柱が傾いている方向：北北東、何度位：80°、電線がついているか：ついている

●草がねていたか／その方向：北、場所：表法下、大きさ：0.5～1.0m

●堤内地の家の壊れ方／壁、屋根、柱：流失全壊、一部健在する家もある

・堤内地松蔭方面から先に水が来た、表面面は波浪によるもの
