# 伊勢湾台風写真台帳

| 写真名称： 長島町横満蔵の流木の様子 | 現地状況、コメント等 |

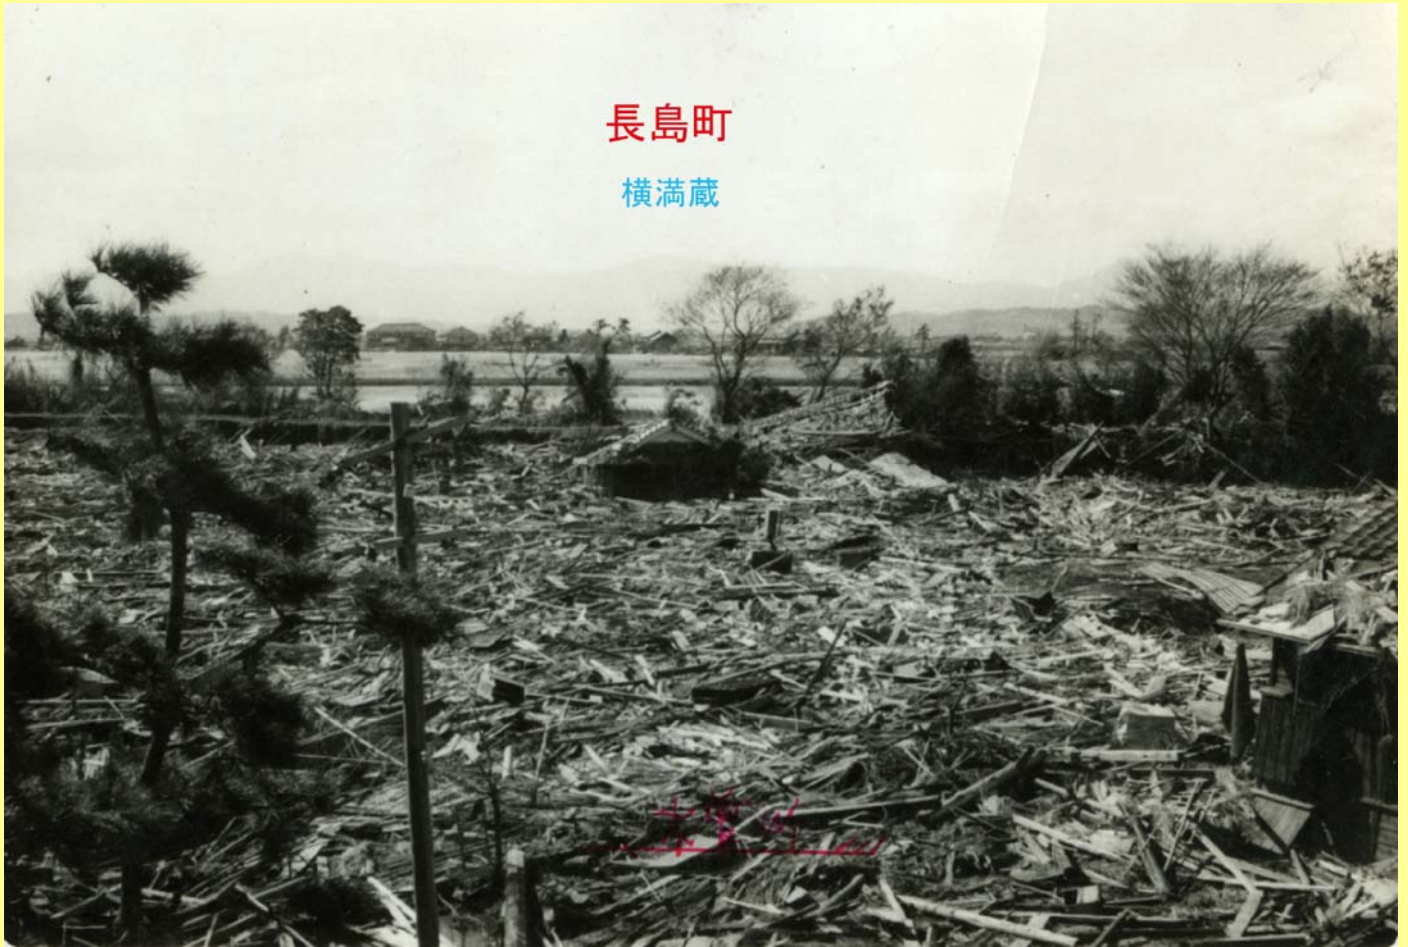
| エ リ ア： 三重県 | 伊勢湾台風被災後に、被災状況を把握するために踏査したときのも<br>のとされている。<br>長島町横満蔵(木曽川右岸 2.8k 附近)とされている。<br>踏査時の調査表には以下のように整理されている<br><10月13日 災害状況調査表><br>●堤防の様子／嵩上げ堤か：嵩上げ堤、旧堤部はどうか：健在、法<br>線方向：北北西、道路を兼用しているか：兼用、土質：砂、水防<br>状況：不可能<br>●溢流しているか：しなかった、その時刻：21 時頃が一番激しか<br>った、<br>●波の来た方向：南南東～南東、しぶきがこしたか：あった、その<br>高さ：天端まで<br>●木の傾いている方向：北、何度位(地面に対し)：60° ～80°、樹<br>種：マツ<br>●電柱が傾いている方向：北北東、何度位：80°、電線がついてい<br>るか：ついている<br>●草がねていたか／その方向：北、場所：表法下、大きさ：0.5～<br>1.0m<br>●堤内地の家の壊れ方／壁、屋根、柱：流失全壊、一部健在する家<br>もある<br>・堤内地松蔭方面から先に水が来た、表法面は波浪によるもの |
