伊勢湾台風写真台帳

写真名称 :	長島町福豊付近の木曽川右岸堤を上流側から望む
エ リ ア :	三重県
撮影箇所 :	長島町
撮 影 日 :	1959 年
撮 影 者 :	旧建設省
資料提供者 :	木曽川下流河川事務所
状 况 :	一

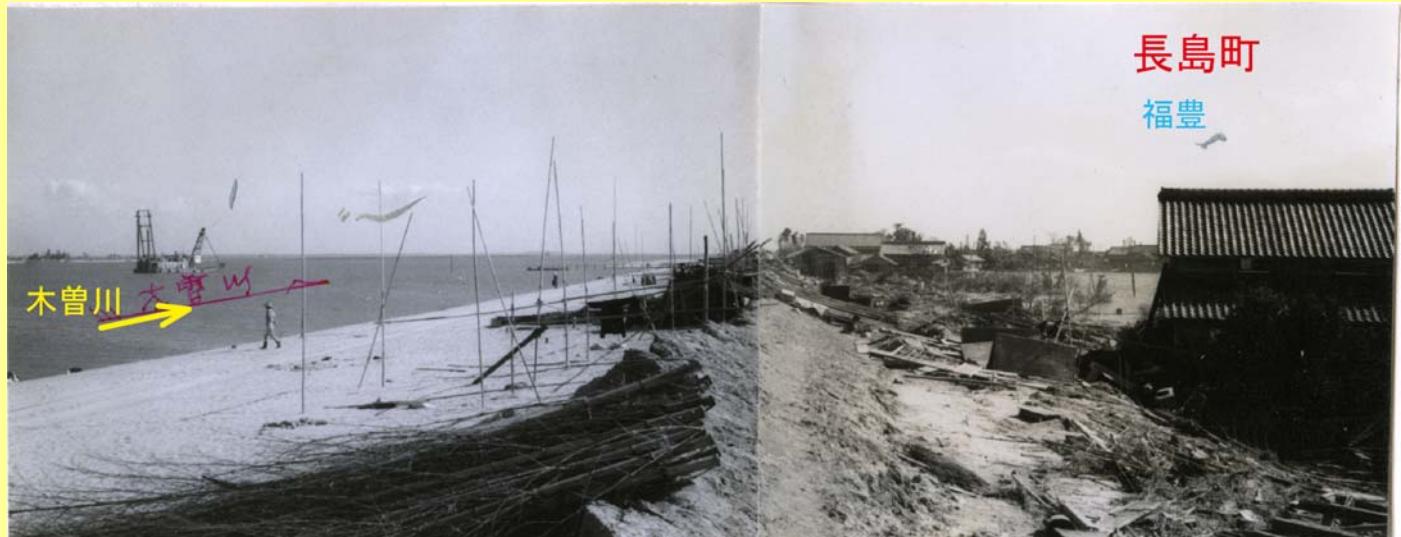
〔被災体験を持つ元建設省職員の方の所見(座談会)〕
 伊勢湾台風被災後に、被災状況を把握するために踏査したときのものである。
 木曽川右岸 4.0k 附近である。当時の長島町の木曽川右岸は、土砂採取して堤防の嵩上げ・拡幅を行っていた。川面には「よし根土」を吹いたが、天端は土盛りのままであった。写真では、嵩上げ・拡幅した分の盛土が崩れている。川岸に多く見られる細い棒状のものは、海苔の養殖に用いる道具(海苔ヒビ)である。
 踏査時の調査表には以下のように整理されている。
 <10月13日 災害状況調査表>
 ●堤防の様子／嵩上げ堤か：嵩上げ堤、旧堤部はどうか：健在、法線方向：北北西
 ●溢流しているか／部々的に溢流する、その時刻：≈20 時頃、溢流の様子：不詳、溢流深(波立)：不詳
 ●波の来た方向：不詳
 ●木の傾いている方向：北北西、何度位(地面に対し)：60°、樹種：マツ
 ●灌木は残っているか：残っている、大きさ：1～3m
 ●堤内地の家の壊れ方／壁：全部落ちるも上部は部々的に残っている、屋根：健在、柱：直立
