# 伊勢湾台風写真台帳

| 写真名称： 長島町殿名の木曽川右岸堤を下流側から望む | 現地状況、コメント等 |
| エ リ ア： 三重県 | 伊勢湾台風被災後に、被災状況を把握するために踏査したときのものとされている。 |
| 撮影箇所： 長島町 | 木曽川右岸 6.5k 附近(殿名)より上流側とされている。 |

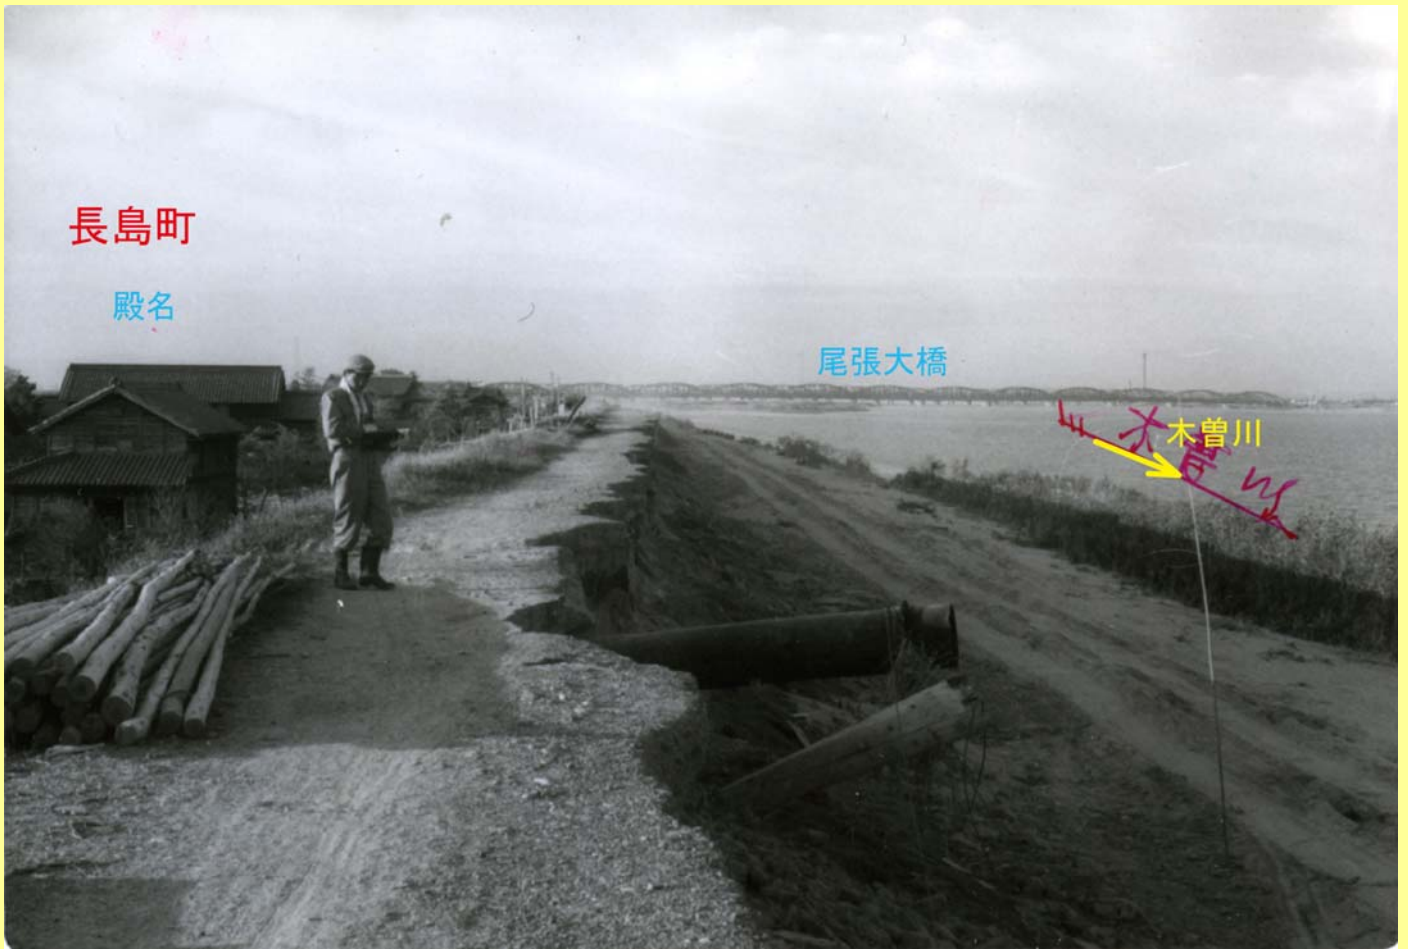
| 写真名称： 長島町殿名の木曽川右岸堤を下流側から望む | 現地状況、コメント等 |
|---|---|
| 撮 影 日： 1959 年 | 踏査時の調査表には以下のように整理されている。 |
| 撮 影 者： 旧建設省 | <10 月 12 日 災害状況調査表> |
| 資料提供者： 木曽川下流河川事務所 | ●堤防の様子／前面状況：よし、嵩上げ堤か：嵩上げ堤、旧堤部はどうか：健在、道路を兼用しているか：兼用している、土質：砂、 |
| 状 況： 一 | 水防状況：水防活動不可能 |
| <p data-bbox="363 1552 491 1585">撮影位置</p> <p data-bbox="443 2112 783 2141">※国土地理院発行地形図を使用</p> | ●溢流しているか：溢流していない |
| | ●波の来た方向：南南東～南東、しぶきがこしたか：不明、その高さ：不明 |
| | ●木の傾いている方向：北北東・北北西、何度位(地面に対し)：55°、樹種：マツ |
| | ●木が折れていたか／折れた所(地面から)：1.5m、木の太さ：0.2m、 |
| | ●電柱が傾いている方向：北～北北西、何度位：85°、電線がついているか：ついている |
| | ●草がねていたか：ねている、その方向：北、場所：裏法下、大きさ：6.0m |
| | ●灌木は残っているか：残っている、大きさ：1～2m |
| | ●堤内地の家の壊れ方／屋根：少し損傷、柱：直立 |
