伊勢湾台風写真台帳

写真名称： 長島町新所の木曾川右岸堤防を下流側から望む

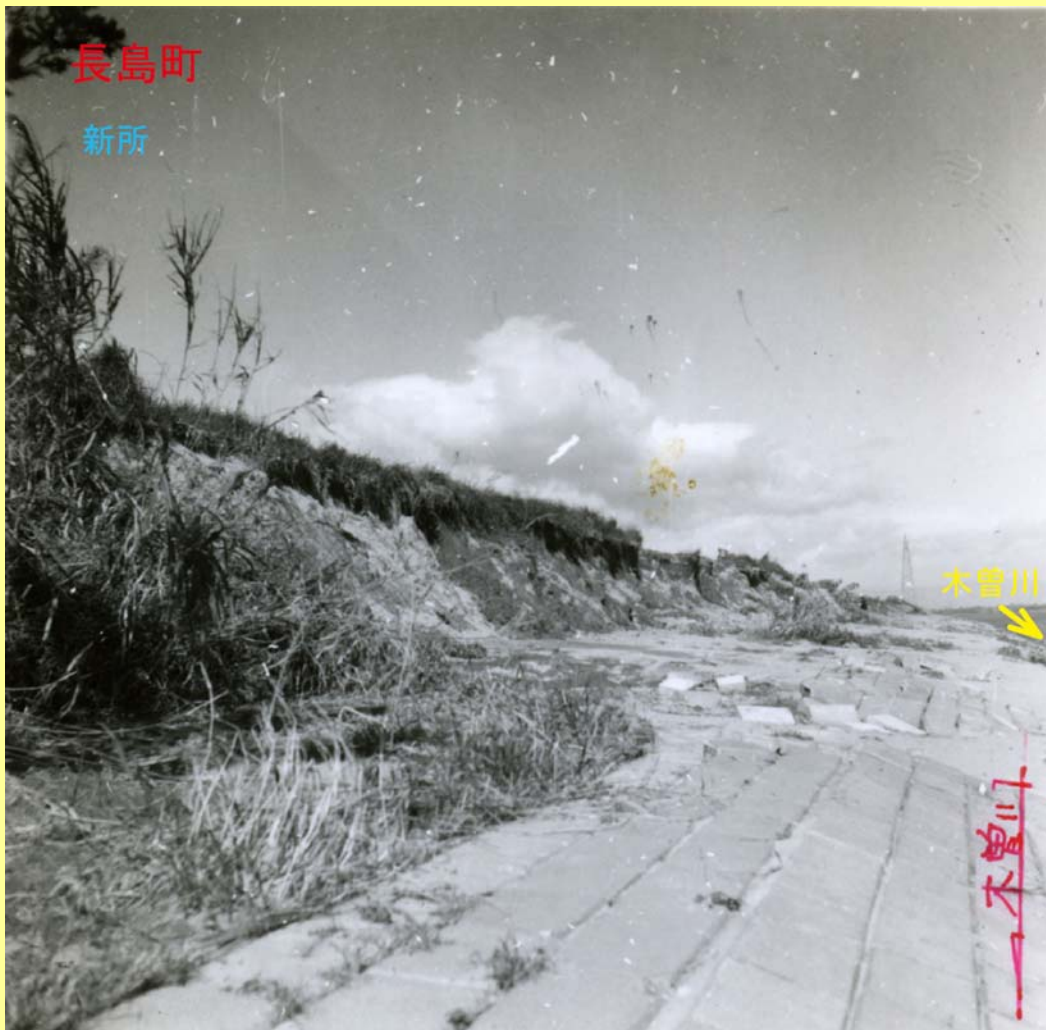
木曾川右岸 11.4k 地先、法崩の状況とされている。踏査時の調査表には以下のように整理されている。

●堤防の様子／嵩上げ堤か：嵩上堤、法線方向：南南東、道路を兼用しているか：兼用、土質：砂質粘土、水防状況：活動

●波の来た方向：南東

●木の傾いている方向：南東、何度位(地面に対し)：70°、樹種：落葉樹

●草がねていたか／その方向：南東、場所：堤外法、大きさ：芝、その他

●堤内地の家の壊れ方／屋根：一部破損
