# 伊勢湾台風写真台帳

写真名称： 長島町松蔭海岸の西側破堤箇所を海上南西方向から望む

エリア： 三重県

撮影箇所： 長島町

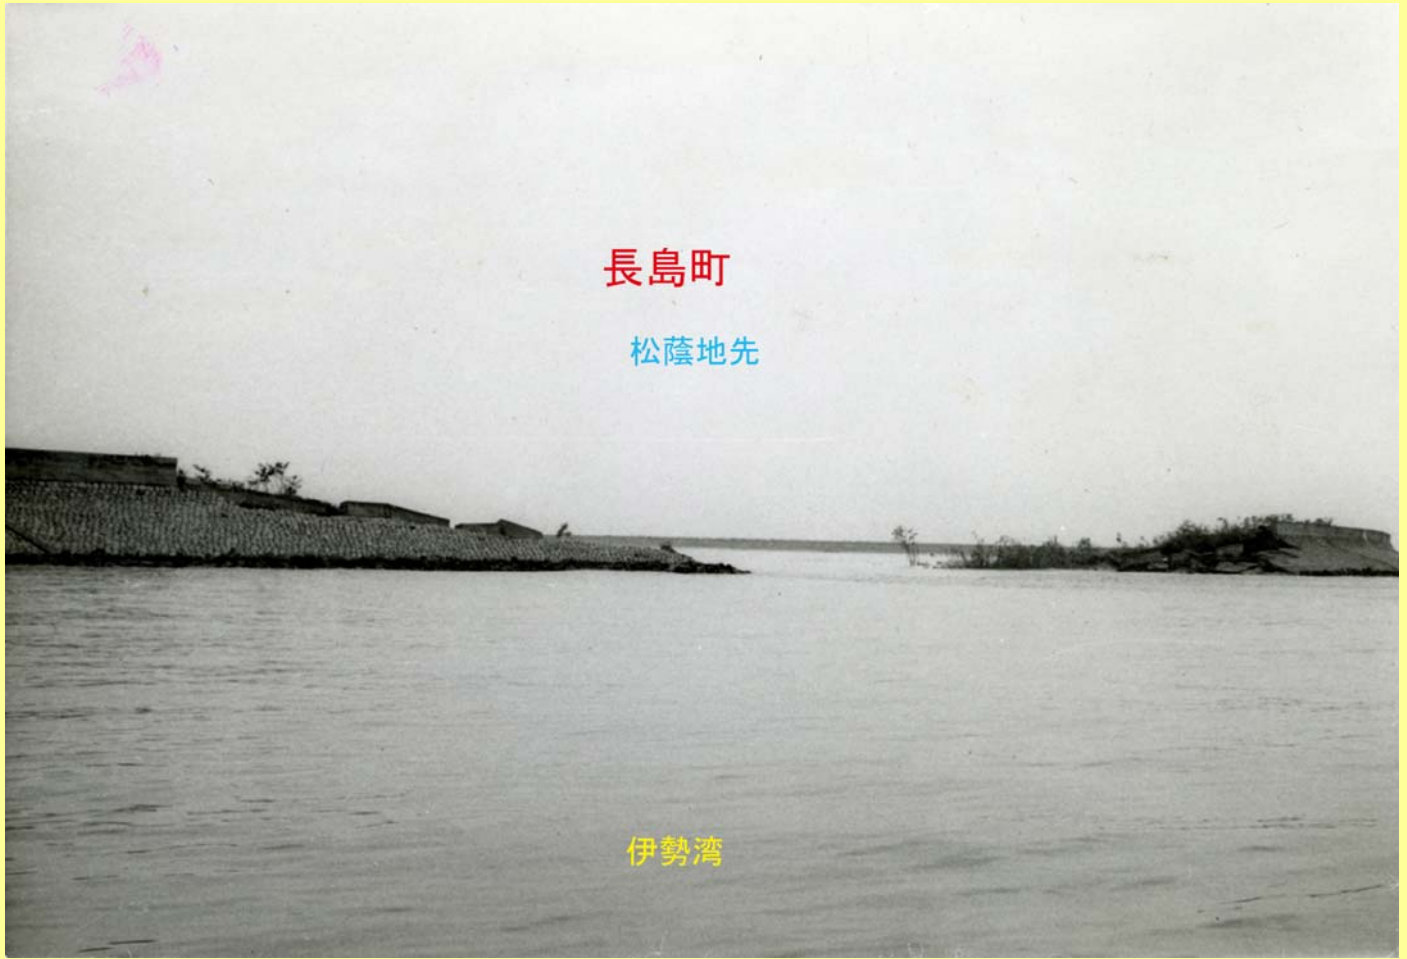
〔被災体験を持つ元建設省職員の方の所見（座談会）〕  
練り石護岸にパラペットが確認でき、長島町の松蔭海岸堤防の西側の破堤箇所である。堤防裏が土盛りであり、高潮で土がさらわれて破堤した。
