# 伊勢湾台風写真台帳

写真名称： 長島町松蔭海岸堤と木曽川右岸堤の接合部付近の破堤箇所を下流側から望む

エリア： 三重県

撮影箇所： 長島町

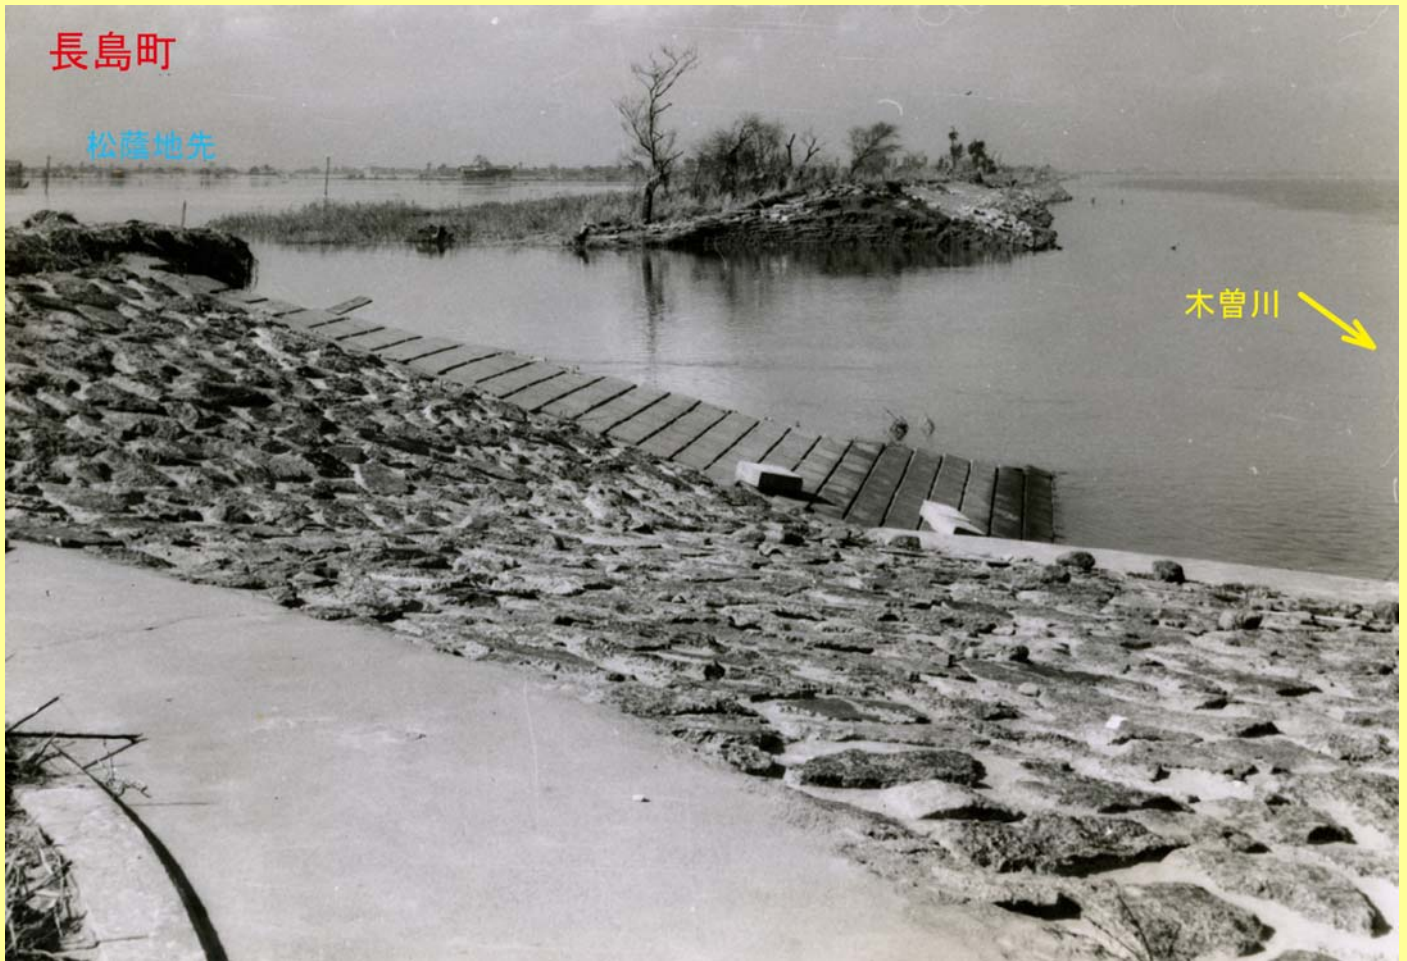
〔被災体験を持つ元建設省職員の方の所見(座談会)〕  
雑割の練り石護岸が松蔭海岸堤、ブロック護岸が木曽川右岸堤であり、木曽川右岸堤が破堤している。破堤した河口部の護岸は、ブロックの空並べ護岸であった。ブロックについては、1型ブロック(30 cm×50 cm×15cm)と2型ブロック(30 cm×50 cm×20cm)があり、ここでは、1型ブロックが使用されていた。
