# 伊勢湾台風写真台帳

写真名称： 長島町松蔭の木曽川右岸堤防を船上東方向から望む

エリア： 三重県

撮影日： 1959年

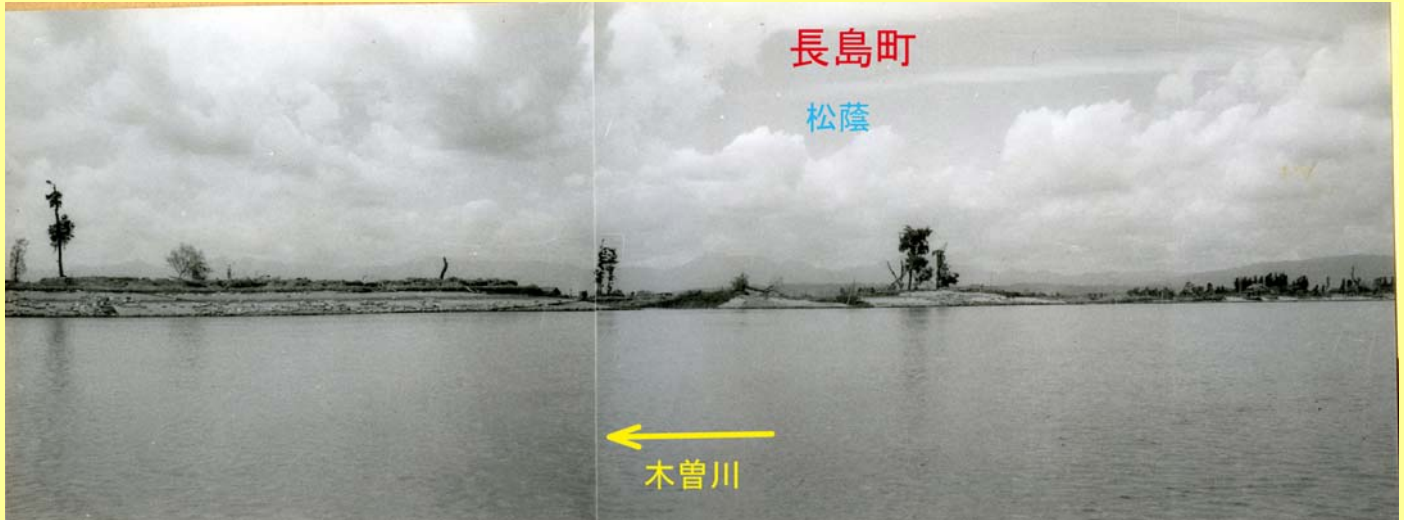
伊勢湾台風被災後に、被災状況を把握するために踏査したときのも  
のとされている。

木曽川右岸 1.2k、松蔭とされている。

●堤防の様子／嵩上げ堤か：嵩上げ堤、旧堤部はどうか：破堤、方  
線方向：北北西、道路を兼用しているか：兼用、土質：砂、水防  
状況：不可能にして避難

●溢流しているか：いる、時刻：≒20時30分頃から

●波の来た方向：南東

●木の傾いている方向：南南西、地面に対して：85°～40°、樹種：  
マツ

●木の倒れている方向：南西、根入深さ：≒2m、木の太さ：≒0.5m、  
樹種：マツ

●木の折れていたか：いる、折れた所（地面から）：≒10m、木の太  
さ：≒0.5m、樹種：マツ

●電柱が傾いている方向：東西、何度位：40°、電線がついている  
か：ついていない

●草がねていたか：いる、その方向：北西、場所：裏側、大きさ：  
1m

●灌木は残っているか：残っていない

●堤内地の家の壊れ方／壁、屋根、柱：流失全滅
