伊勢湾台風写真台帳

写真名称： 木曾岬村北部見入付近を上空南方向から望む

エリア： 三重県

撮影箇所： 木曾岬村

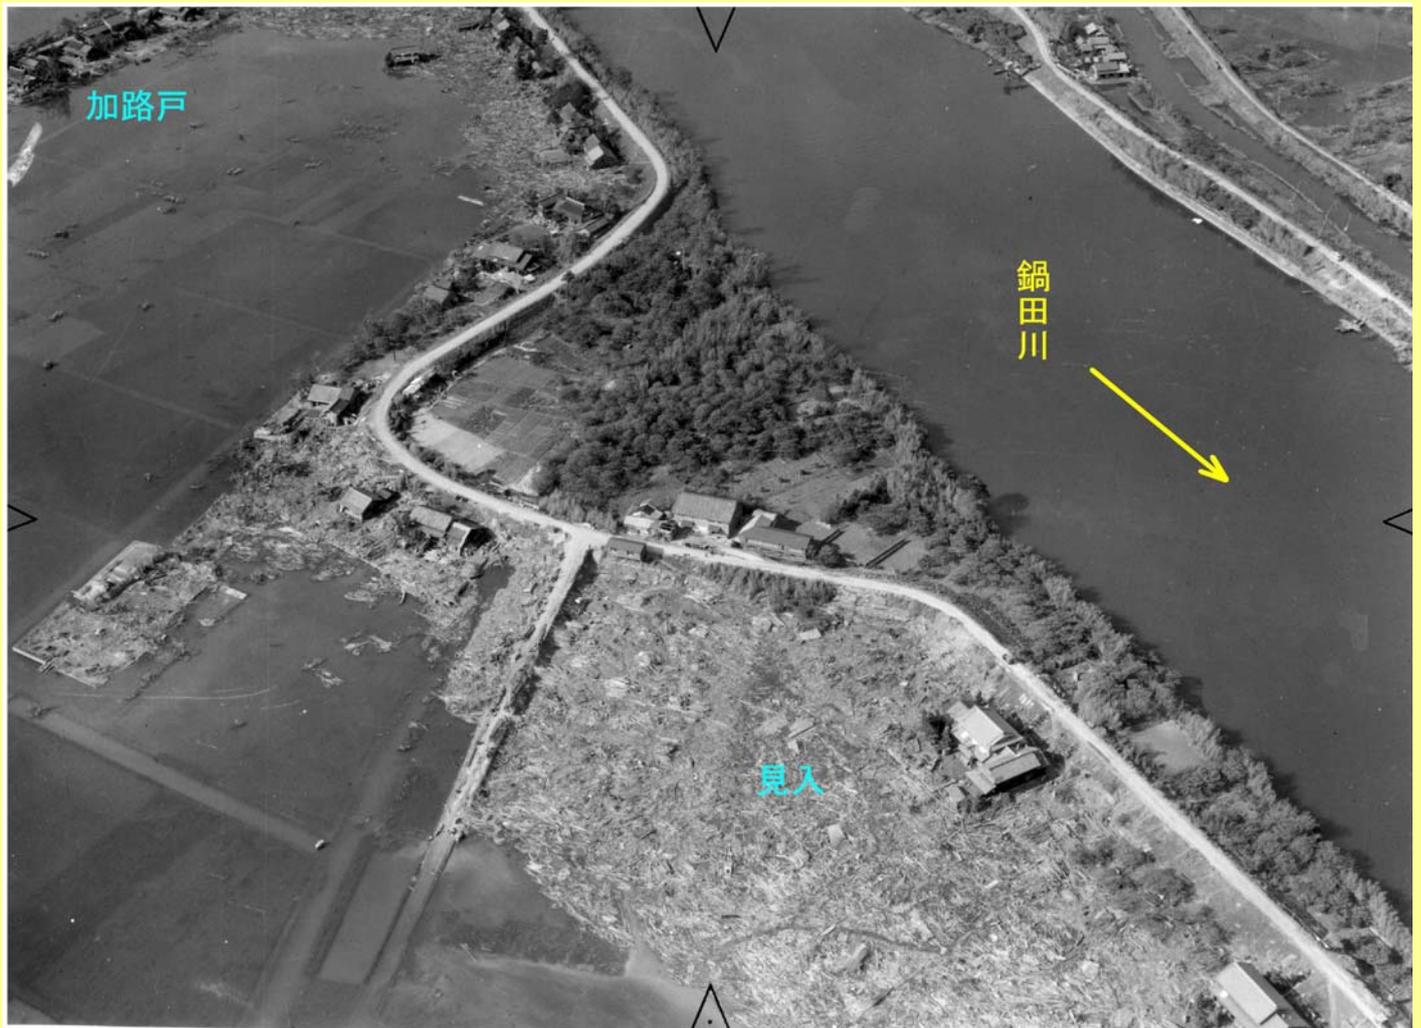
〔被災体験を持つ元建設省職員の方の所見（座談会）〕
堤外地に民家があるが、当時は珍しいものではなかった。堤防直線部に見られる様に、当時はメダケが堤防川面に沿って生えており、越水の際、表法や天端などを被覆する役目を果たしたと思う。

〔被災した方の所見（木曾岬村）〕
木曾岬村北部の見入付近であり、漂流物が見られる。木曾岬村北部の堤防は破堤しなかった。堤防沿いにはメダケが多く生育していた。木曾岬村見入は、水の流れるによる漂流物（倒壊した家屋の材木など）が特に多かった。家屋の材木などにぶつかって亡くなる人が多く、遺体が家屋の材木などの下に埋もれていた。破堤の前兆などは気付きもせず、風と木が家にぶつかるものすごい音がして外を見ると浸水しており、初めて堤防の決壊を知った。なお、木曾岬村の児童、老人は鈴鹿学園などに疎開した。
