伊勢湾台風写真台帳

写真名称： 長島町福豊付近の木曾川右岸堤、及び堤内地を下流側から望む

エリア： 三重県

撮影日： 1959年

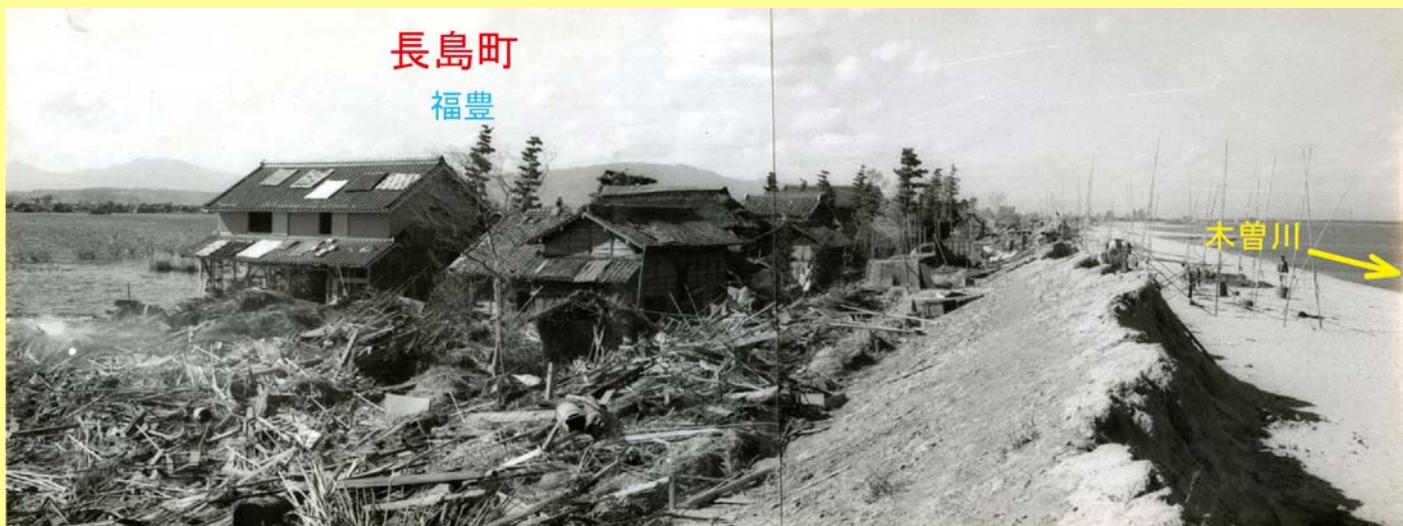
〔被災体験を持つ元建設省職員の方の所見(座談会)〕
伊勢湾台風被災後に、被災状況を把握するために踏査したときのものである。

木曾川右岸 4.0k 付近である。当時の長島町の木曾川右岸は、土砂採取して堤防の嵩上げ・拡幅を行っていた。川面には「よし根土」を吹いたが、天端は土盛りのままであった。写真では、嵩上げ・拡幅した分の盛土が崩れている。

●堤防の様子／嵩上げ堤か：嵩上げ堤、旧堤部はどうか：健在、法線方向：北北西

●溢流しているか／部々に溢流する、その時刻：≒20時頃、溢流の様子：不詳、溢流深(波立)：不詳

●木の傾いている方向：北北西、何度位(地面に対し)：60°、樹種：マツ

●灌木は残っているか：残っている、大きさ：1~3m

●堤内地の家の壊れ方／壁：全部落ちるも上部は部々に残っている、屋根：健在、柱：直立
