# 伊勢湾台風写真台帳

写真名称： 木曽岬村源緑の木曽川左岸の破堤箇所を上流側から望む(1)

エリア： 三重県

撮影箇所： 木曽岬村

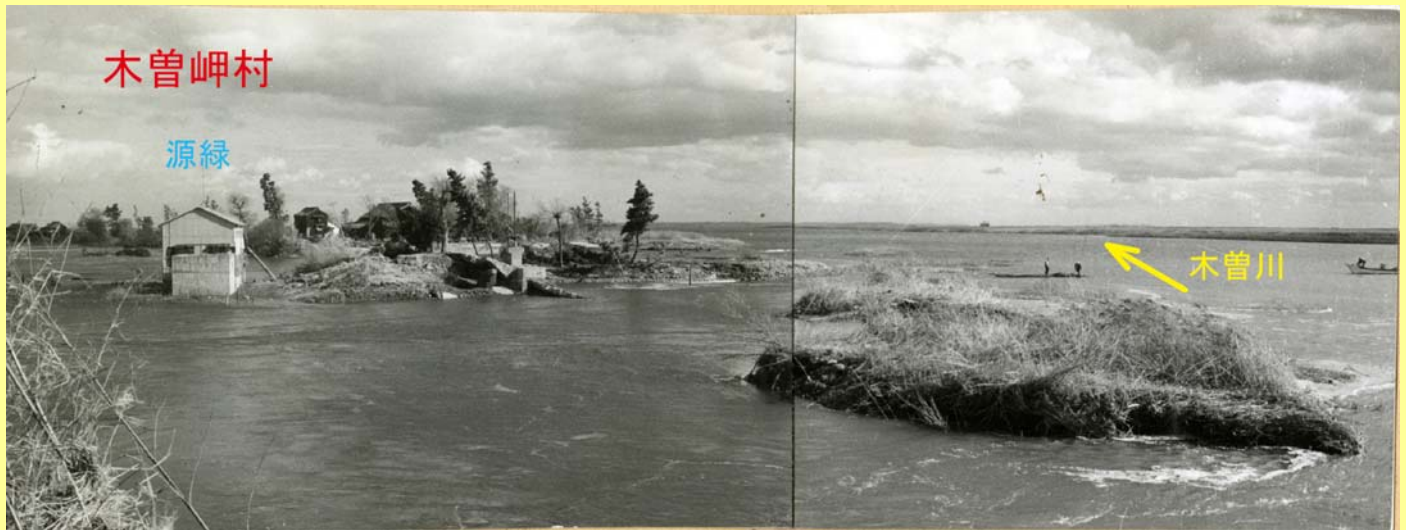
伊勢湾台風被災後に、被災状況を把握するために踏査したときのものとされている。

木曽川左岸 1.8k 附近源緑地先の様子である。破堤箇所は、樋管があったとされている。

●堤防の様子／前面状況：よし・洲、嵩上げ堤か：嵩上げ堤、旧堤部はどうか：破堤、法線方向：北北西、道路を兼用しているか：兼用、水防状況：不可能

●溢流しているか／その時刻：≒20 時～20 時 30 分、溢流深(波立)：≒1.0m

●波の来た方向／しぶきがこしたか：こした、その高さ：≒2m 以上

●木の傾いている方向：北北東、何度位（地面に対し）：60°、樹種：マツ

●木の倒れている方向：北北東、根入深さ：1.0m、木の太さ：≒0.2m、樹種：もく

●電柱が傾いている方向／北東、何度位：40°、電線がついているか：ついていない

●草がねていたか／その方向：北北東、場所：法面、大きさ：1.0～1.5m

●灌木は残っているか：残っている、大きさ：2～2.5m

●堤内地の家の壊れ方／壁、屋根、柱：流失全滅
