# 伊勢湾台風写真台帳

| 写真名称： 木曽岬村白鷺の木曽川左岸の破堤箇所付近の家屋 | 現地状況、コメント等 |

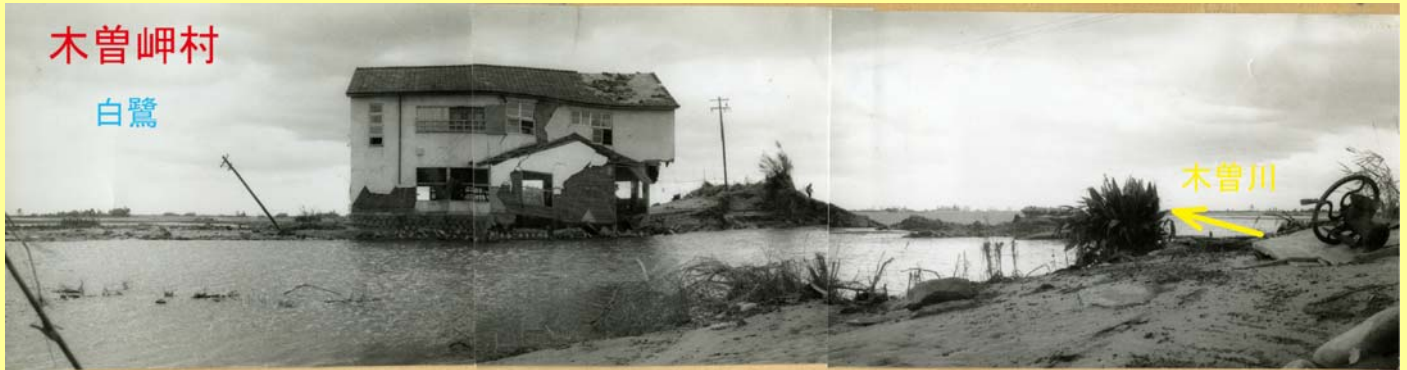
| エ リ ア： 三重県 | 伊勢湾台風被災後に、被災状況を把握するために踏査したときのものである。<br>木曽川左岸 3.3k 附近、電柱が傾いている方向、北北東とされている。<br>踏査時の調査表には以下のように整理されている。<br><10 月 14 日 災害状況調査表><br>●堤防の様子／嵩上げ堤か：嵩上げ堤、旧堤部はどうか：破堤、法線方向：北北西、道路を兼用しているか：兼用、土質：砂質土、水防状況：不可能<br>●溢流しているか／その時刻：20 時～20 時 30 分、溢流深（波高）：≒1m<br>●波の来た方向：南南東、しぶきがこしたか：あった、その高さ：≒2m以上<br>●木の傾いている方向：北北東、何度位（地面に対し）：80°、樹種：マキ<br>●木の倒れている方向：北、根入深さ：2.0m、木の太さ：0.5m、樹種：マツ<br>●電柱が傾いている方向／北北東、何度位：40°、電線がついているか：ついていない<br>●草がねていたか／その方向：北北東、場所：法面、大きさ：1～2m<br>●灌木は残っているか／ある、大きさ：1～2m<br>●堤内地の家の壊れ方／壁、屋根、柱：流失 |
