# 伊勢湾台風写真台帳

写真名称： 長島町松蔭海岸堤と木曾川右岸堤の接合部付近の破堤箇所を上流側から望む

エリア： 三重県

撮影箇所： 長島町

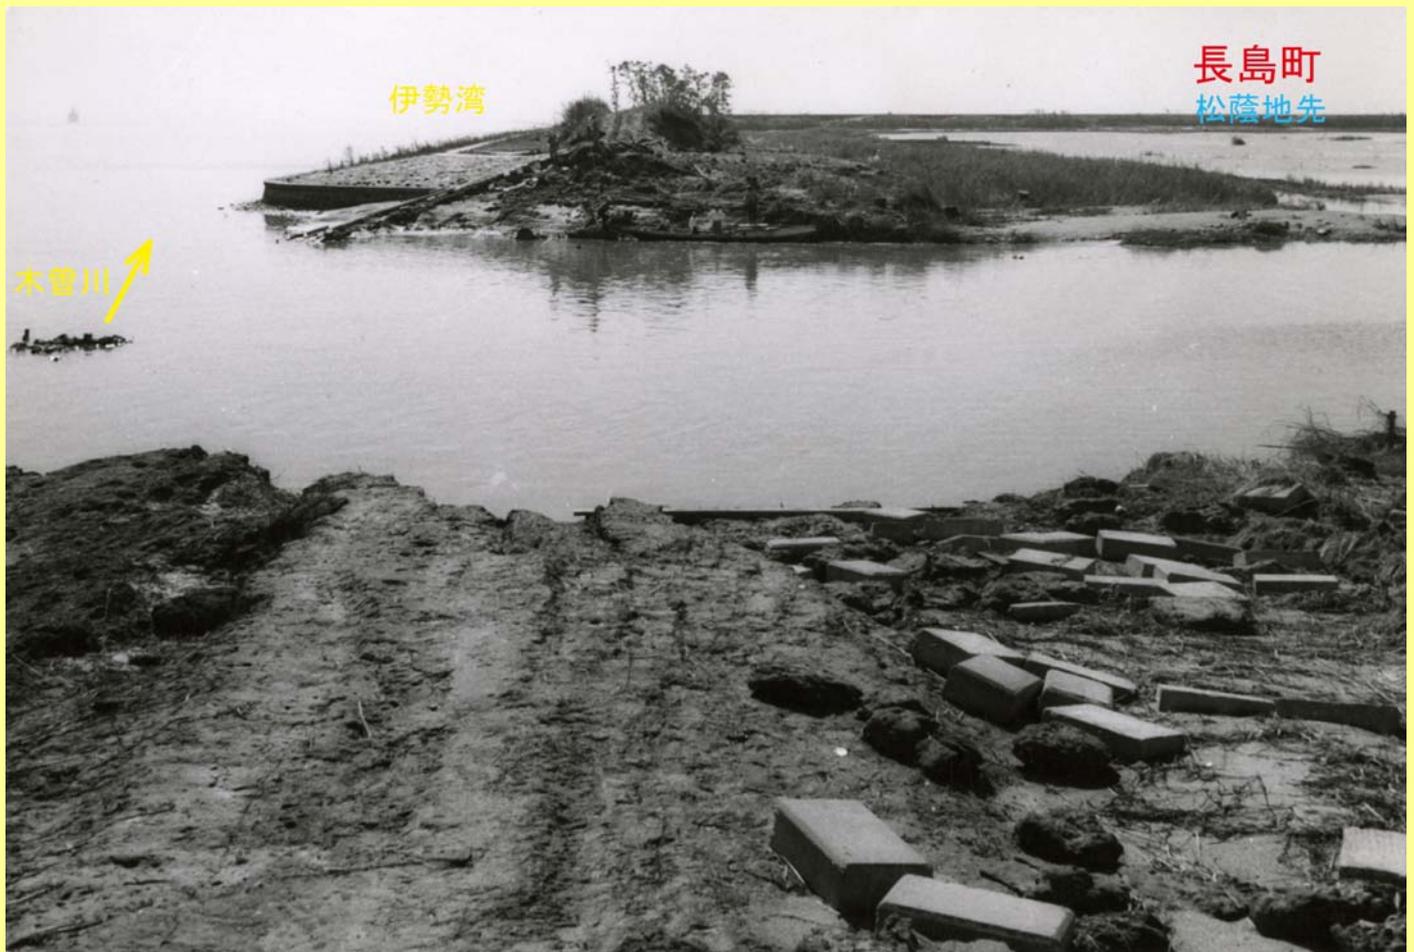
〔被災体験を持つ元建設省職員の方の所見（座談会）〕  
松蔭海岸堤防と木曾川右岸河口部の角の目印となる「四本松」が見えている。雑割の練り石護岸が松蔭海岸堤、ブロック護岸が木曾川右岸堤であり、木曾川右岸堤が破堤している。破堤した河口部の護岸は、ブロックの空並べ護岸であった。
