# 伊勢湾台風写真台帳

写真名称： 長島町松蔭海岸堤と木曽川右岸堤の接合部付近の破堤箇所

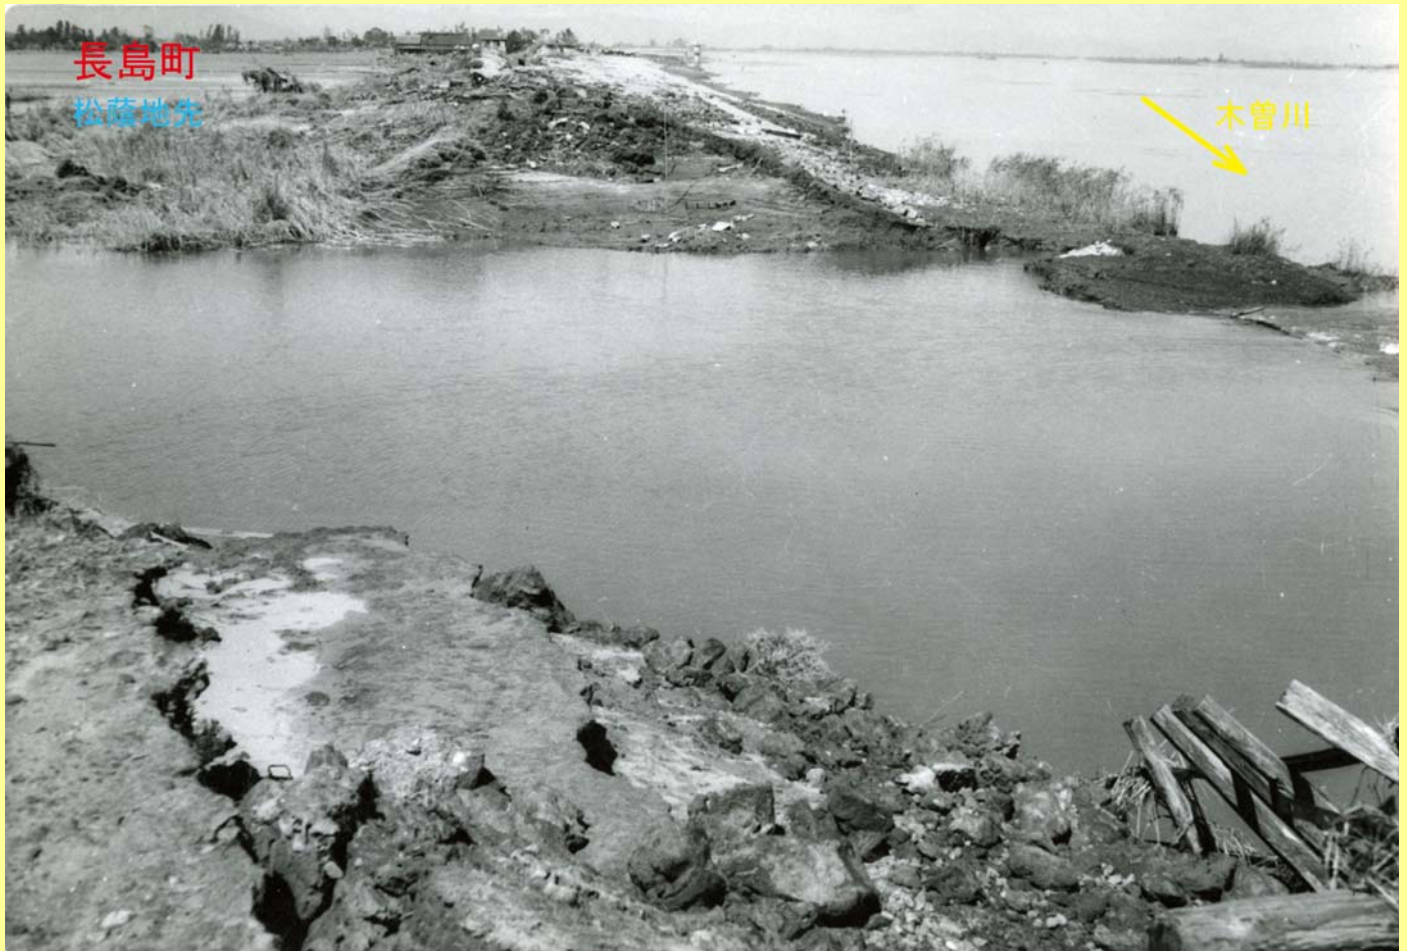
〔被災体験を持つ元建設省職員の方の所見（座談会）〕  
河口部の木曽川右岸堤が破堤している。破堤した河口部の護岸は、ブロックの空並べ護岸であった。
