# 伊勢湾台風写真台帳

| 写真名称： 木曽岬村雁ヶ地の木曽川左岸付近の家屋 | 現地状況、コメント等 |

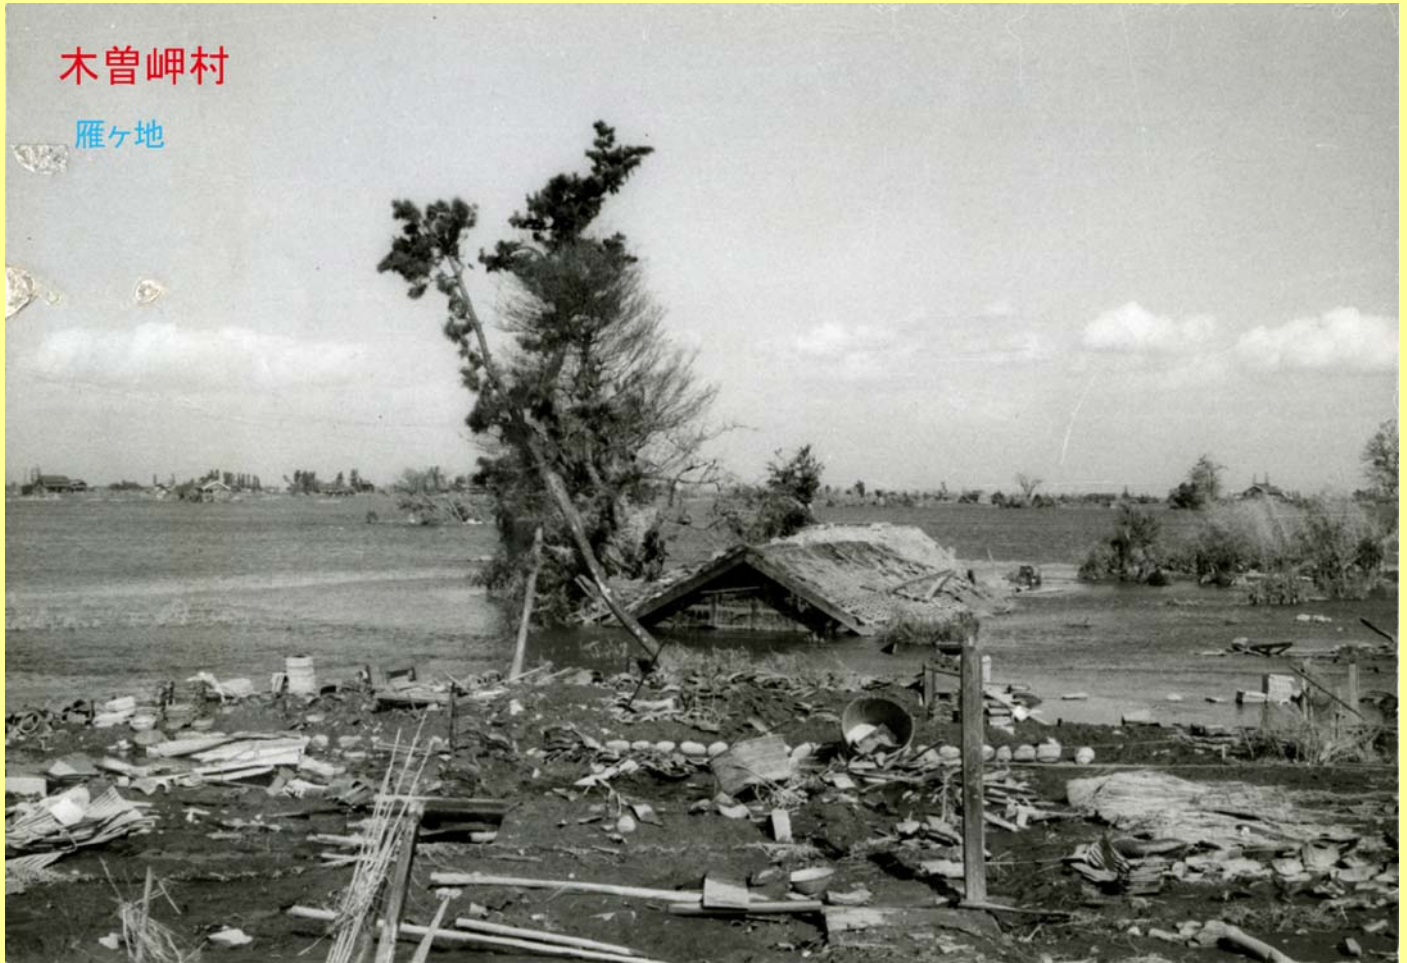
| エ リ ア： 三重県 | 伊勢湾台風被災後に、被災状況を把握するために踏査したときのものとして<br>木曽川左岸 4.0k で木の傾いている方向は北とされている。<br>踏査時の調査表には以下のように整理されている。<br><10月13日 災害状況調査表><br>●堤防の様子／嵩上げ堤か：嵩上げ堤、旧堤部はどうか：決壊、法線方向：北北西、道路を兼用しているか：兼用、土質：砂質ローム、水防状況：不可能<br>●溢流しているか／溢流、その時刻：≒20 時頃、溢流深(波立)：≒0.6～1.0m<br>●波の来た方向：南、しぶきがこしたか：ある、その高さ：≒2.0m以上<br>●木の傾いている方向：北、何度位(地面に対し)：60°、樹種：マツ<br>●木の倒れている方向：流失、<br>●電柱が傾いている方向：北、何度位：70°、電線がついているか：ついている<br>●草がねていたか／その方向：北北東、場所：表法側、大きさ：1～1.5m<br>●灌木は残っているか：残っている、大きさ：1.5～2.0m<br>●堤内地の家の壊れ方／壁、屋根、柱：流失全滅 |
