伊勢湾台風写真台帳

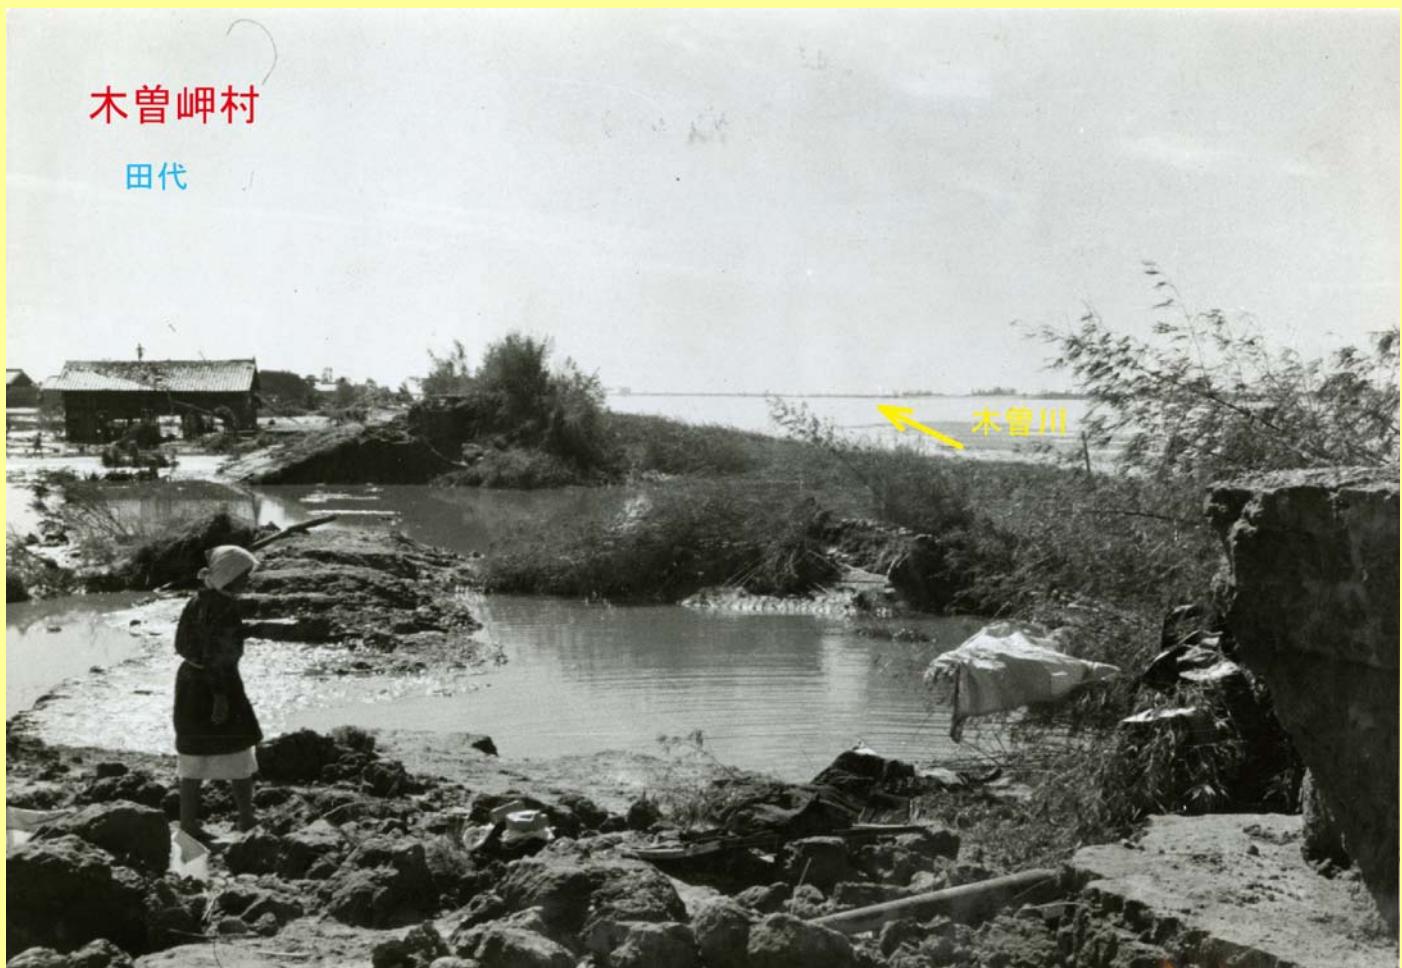
写真名称：木曽岬村田代の木曽川左岸の破堤箇所を上流側から望む		現地状況、コメント等
エリヤ：三重県		木曽川左岸 4.6k 地先の田代と思われる。当時の木曽川左岸堤は土堤であった。破堤箇所は、樋門があったとされる。
撮影箇所：木曽岬村		伊勢湾台風被災後に、被災状況を把握するための踏査が行われた。踏査時の調査表には以下のように整理されている。
撮影日：1959年		<10月15日 災害状況調査表>
撮影者：旧建設省		<ul style="list-style-type: none"> ●堤防の様子／前面状況：竹・よし・洲 50m、嵩上げ堤か：嵩上げ堤、旧堤部はどうか：一様に崩壊、法線方向：南、道路を兼用しているか：いる、土質：砂質、水防状況：活動している
資料提供者：木曽川下流河川事務所		<ul style="list-style-type: none"> ●溢流しているか：いる ●溢流の様子：波浪に依る溢流、溢流深(波立)：0.3m ●波の来た方向：南南西、しぶきがこしたか：越した、その高さ：裏法を洗う
状況：一		<ul style="list-style-type: none"> ●木の傾いている方向：南、何度位(地面に対し)：80°、樹種：針葉樹 ●電柱が傾いている方向：南、何度位：80°、電線がついているか：いる ●堤内地の家の壊れ方／壁、屋根、柱：全壊
撮影位置		
※国土地理院発行地形図を使用
