伊勢湾台風写真台帳

写真名称： 日光川河口付近を上空南東方向から望む
 エリア： 愛知県
 撮影箇所： 名古屋市港区南陽町，飛島村
 撮影日： 1959年
 撮影者： 陸上自衛隊
 資料提供者： 中部地区自然災害科学資料センター
 状況： -

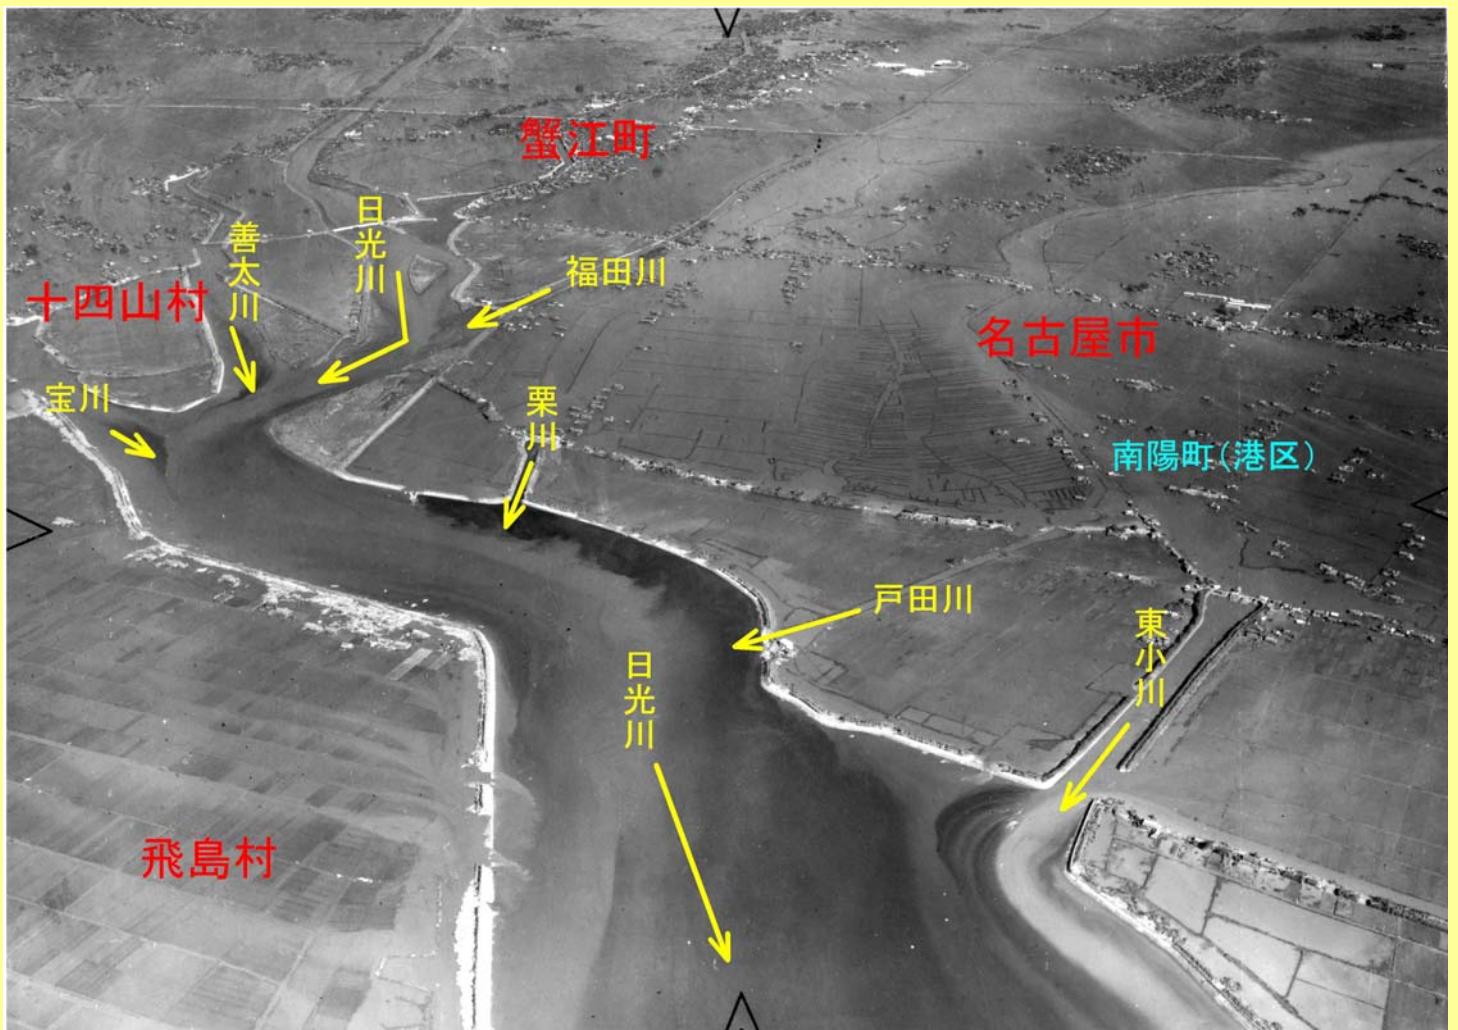
〔現地で被災体験を持つ元愛知県職員の方の所見〕
 日光川の河口近くである。南東に河口が開いた日光川河口域では多くの破堤が生じた。当時、潮水が入る日光川などは堤防が比較的高かったが、河口に締め切りのある戸田川などの堤防は低かった。外水が塩水である堤防の表法は、一般的に H.W.L までは玉石積み、それより上の表法、天端、裏法は土であった。東小川左岸の破堤部は背後の氾濫エリアが大きく、干満による流速が早いため締め切りが難しかったところである。この場所については拡大写真がある。(写真名称『名古屋市港区南陽町東小川の仮締め切り現場付近』を参照)
 〔被災した方の所見 (飛島村)〕
 日光川の河口近くであり、飛島村の三福付近に破堤部が見られる。
