国道1号静岡バイパス清水立体事業の橋梁架設工事における 橋桁落下事故の報告書(中間とりまとめ)および再発防止策について

報告書(中間とりまとめ) 概要版

令和5年9月22日

国道1号清水立体尾羽第2高架橋事故調査委員会

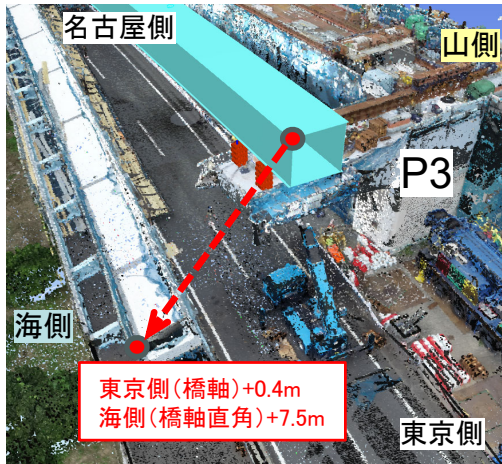
P3橋脚側の橋桁はP3橋脚上を横移動し、海側約7.5mの位置に落下した。

3次元点群データにて落下位置を把握
(海側約7.5mの位置に落下)

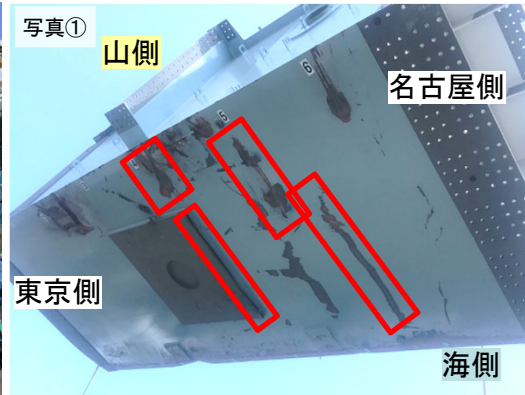
P3側の橋桁下フランジに橋軸直角方法の傷、凹み

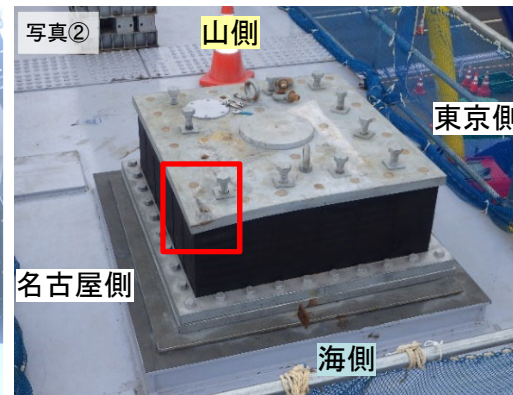
P3橋脚の支承角部に傷、変形

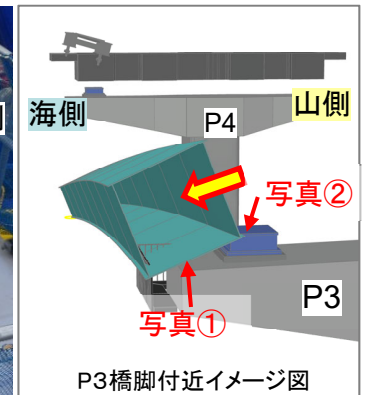
橋桁はP3橋脚上を横移動し落下

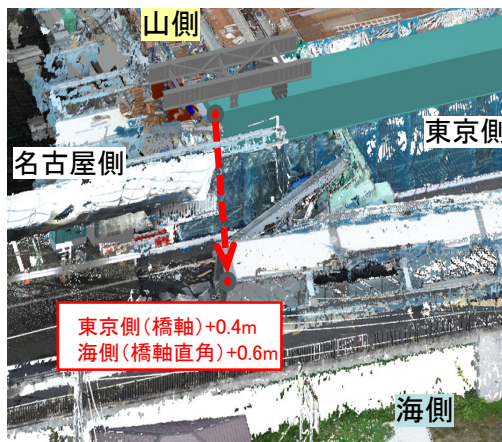
P4橋脚側のセッティングビームは海側のP4橋脚上に落ち、橋桁は海側に約0.6mの位置に落下した。

3次元点群データにて落下位置を把握
(海側約0.6mの位置に落下)

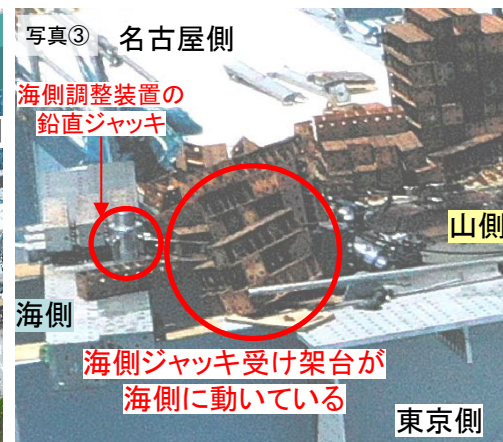
海側ジャッキ受け架台が海側に移動

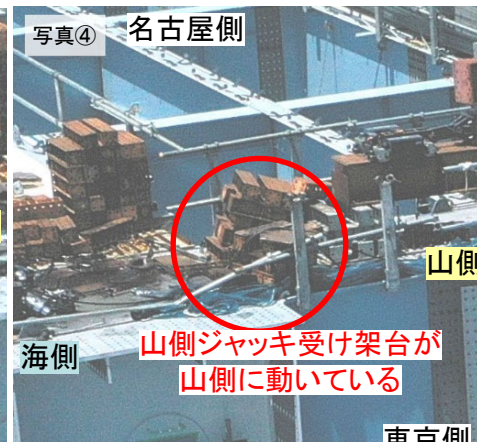
山側ジャッキ受け架台は山側に移動

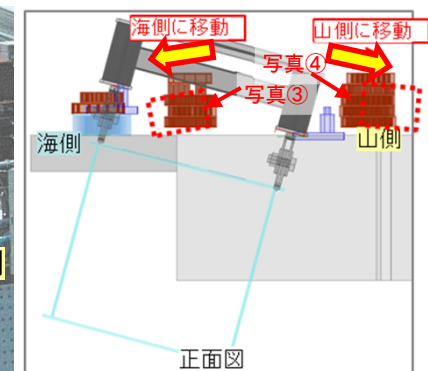
P4橋脚付近イメージ図

セッティングビームはP4橋脚上の海側に落下

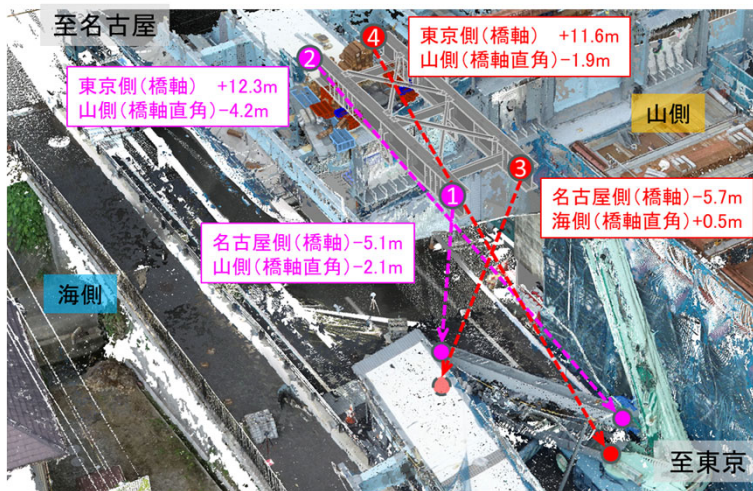
セッティングビームの圧縮点架台に大きな圧縮力が作用した。

3次元点群データにて落下位置を把握
(セッティングビームは元の位置に対して回転して落下している。)

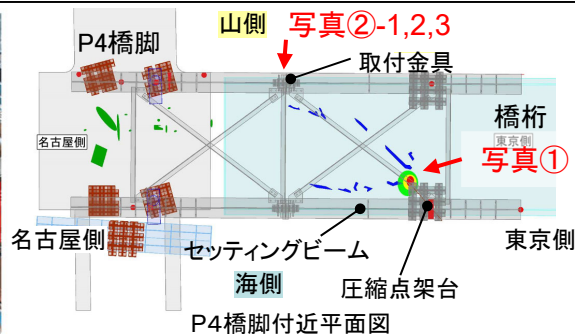
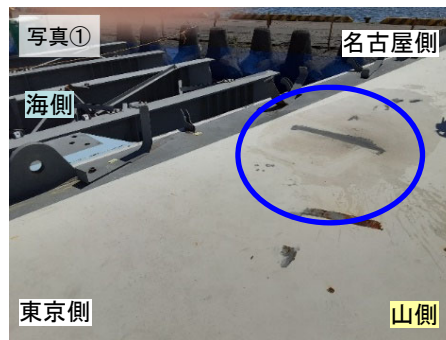
写真①橋桁上フランジに凹み

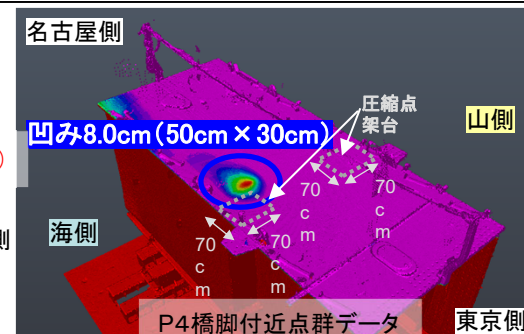
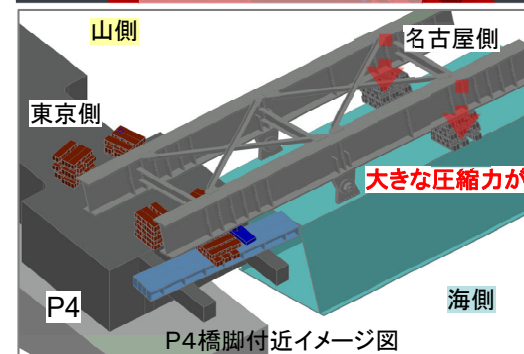
圧縮点架台に大きな圧縮力が作用

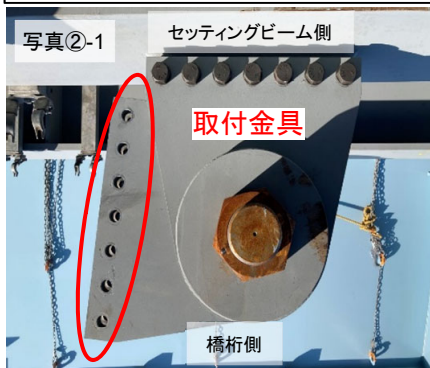
取付金具に大きな引張力が作用しボルトが破断した。

橋桁側の取付金具のボルトは全て無くなっている

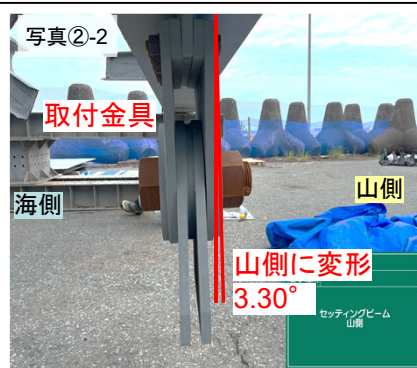
取付金具は山側に変形

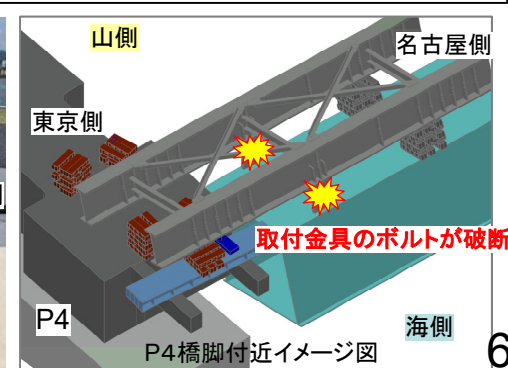
取付金具に大きな引張力が作用しボルトが破断

- (1) 吊り材等、安全上重要な部位については、道路橋示方書の規定に従うなど、耐荷力機構が明らかで信頼性のある接合方法を用いることを基本とする。
- (2) 架設桁・セッティングビームと架台は相互に固定し、荷重の不均等が生じても架台が容易に外れないようにすること。

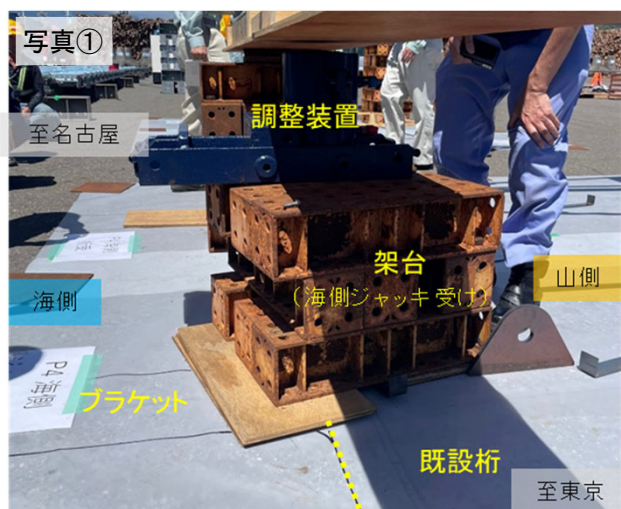
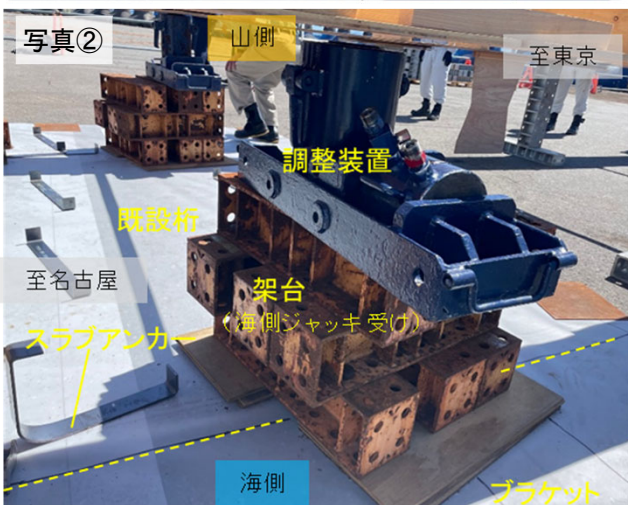
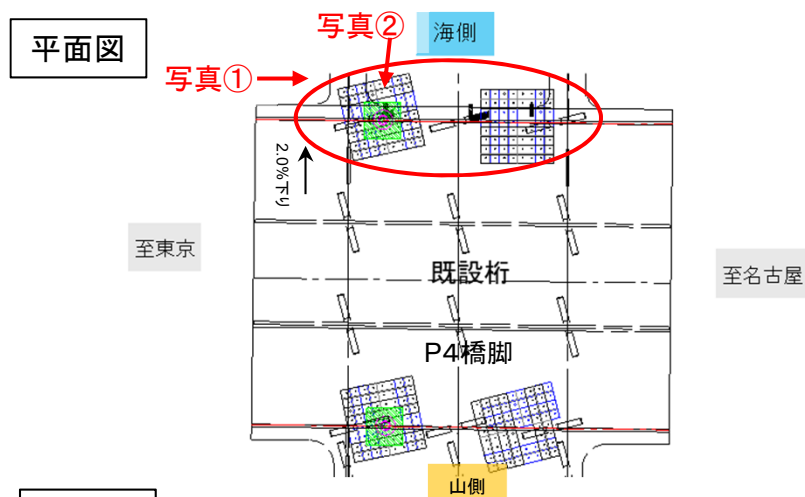
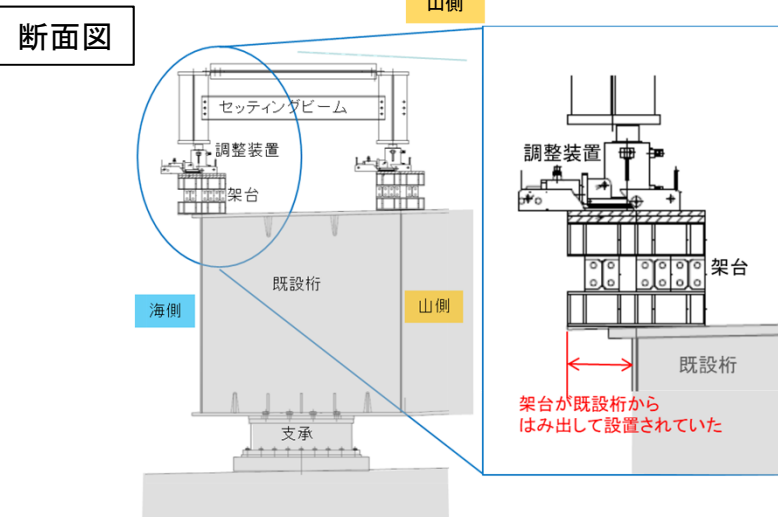
P3橋脚側、P4橋脚側の架台が支持面に固定されていなかった。
P4橋脚側の架台は既設桁上のスラブアンカーを避けるために斜めに配置されていた。
P4橋脚海側の架台、調整装置が支持面から一部はみ出して設置されていた。
架台に用いるサンドル同士が堅固に固定されていなかった。

P3	架台	<ul style="list-style-type: none"> ■架台の底面が堅固に固定されていなかった。 ■サンドル材が堅固に固定されていなかった。
P4	橋桁	<ul style="list-style-type: none"> ■降下作業の過程で橋桁が海側に変位していたと考えられるが、事故直前まで作業計画等の見直しを行わず降下作業を継続していた。 ■橋桁断面の重心位置は海側に寄っていること、橋桁の降下作業中にも海側に変位していたことなどからは、調整作業中にも橋桁は海側に変位する可能性があった。
	調整装置 (鉛直・水平 ジャッキ)	<ul style="list-style-type: none"> ■調整作業中に橋桁が海側に変位する可能性を考えた安全対策が考えられていなかった。 ■海側の架台から調整装置がはみ出していたため、調整装置が不安定であった可能性がある。 ■海側に変位していた橋桁の水平位置を調整するため、山側調整装置の水平ジャッキで押したが、橋桁は動かなかったことからすれば、他の箇所に変形・偏心が生じていたことや内部応力が残存していた可能性がある。
	架台	<ul style="list-style-type: none"> ■既設桁上のスラブアンカー(床版ずれ止め)を避けるために斜めに配置されていた。 ■既設桁から海側にはみ出して設置されていたため、架台が不安定であった可能性がある。 ■架台の底面が堅固に固定されていなかった。 ■サンドル材が堅固に固定されていなかった。
セッティング ビーム	取付金具	<ul style="list-style-type: none"> ■セッティングビームと桁を結ぶボルトは仮設構造物ではあるが重要な箇所であるにもかかわらず、道路橋示方書に規定されているような信頼性の高い接合ではなかった。
	圧縮点	<ul style="list-style-type: none"> ■圧縮点架台が支持面(橋桁)に堅固に固定されていなかった。

- ・ 集中荷重が作用しても桁フランジに局所変形が容易に生じないように、桁の補強を行ったり、桁を直接支持しない方法を検討する。
- ・ 架台のサンドル同士は、サンドル相互のずれ、浮きが生じないように、ボルトで堅固に固定する。

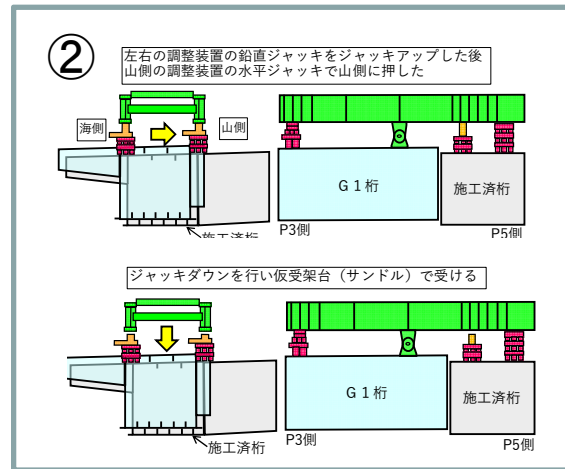
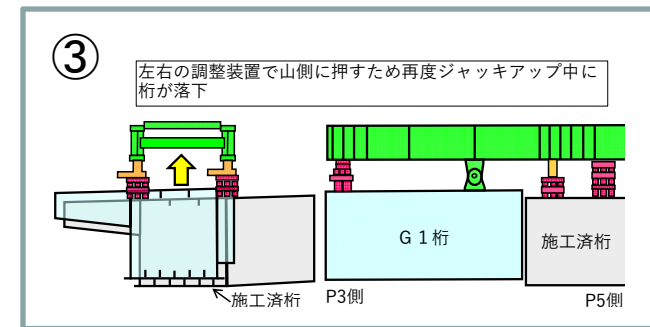
- ①降下作業の過程で橋桁が海側に約0.1~0.2m変位していた。
- ②降下作業において仕口合わせのため、山側の調整装置の水平ジャッキで山側に押したが、桁が動かなかったため、ストロークをゼロにした。
- ③調整装置でジャッキアップ中に桁が落下した。

①支点位置での変位量や鉛直・水平反力を管理し、不安定な状態にしないように、調整・監視すること。

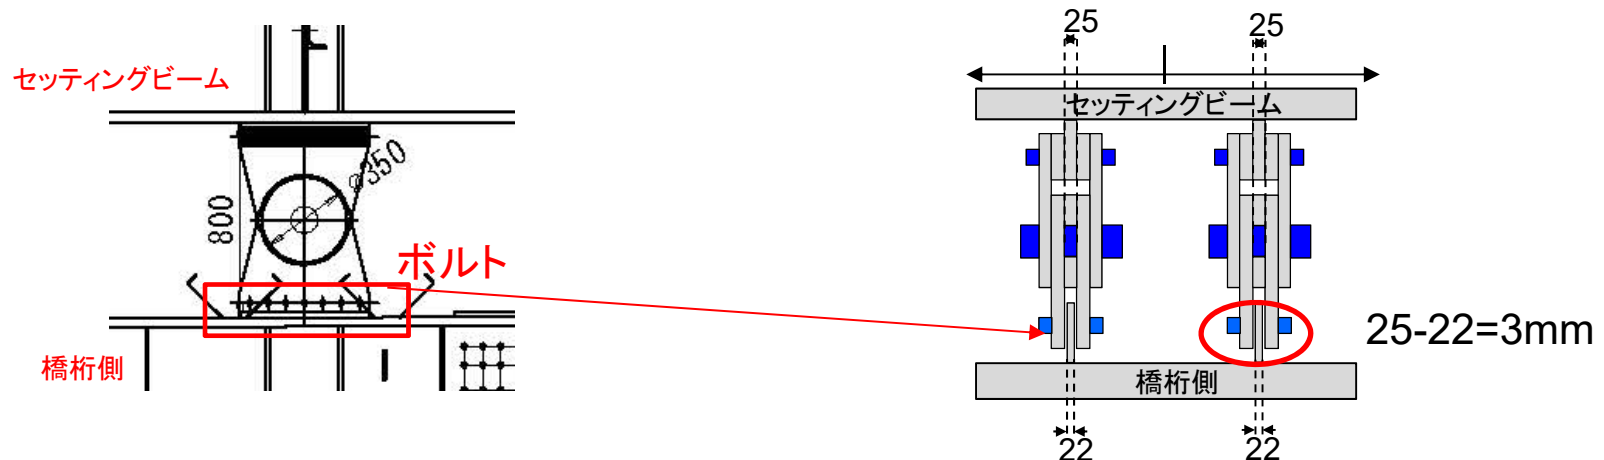
セッティングビームと桁を結ぶボルトは、プレート間に 3mmの隙間があった。

セッティングビームの設置	<ul style="list-style-type: none"> ■セッティングビームと桁を結ぶボルトは、プレート間に3mmの隙間があるなど、道路橋示方書の規定に対して使用方法が適切ではなかった。
	施工管理	<ul style="list-style-type: none"> ■隣接径間の作業手順書を準用するなど、実際の架設方法・手順を考慮した作業手順書になっていない ■作業の進捗毎の反力、変位などの計測管理及び記録を行っていない

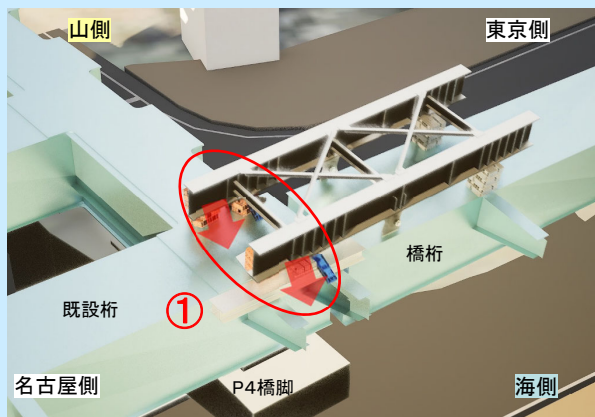
- ①降下作業の過程で橋桁が海側に変位した。
セッティングビームを調整装置の山側水平ジャッキで押したが動かなかった。
- ①セッティングビームがジャッキ受架台から外れた。

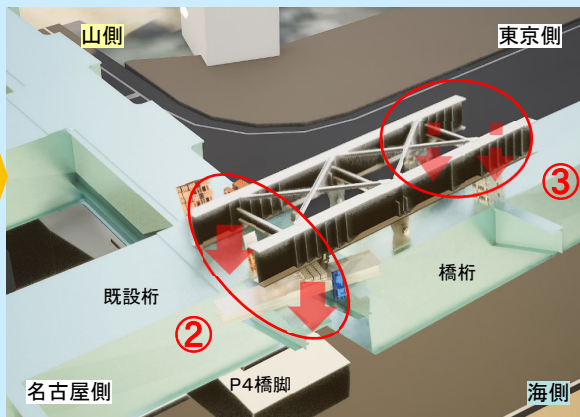
- ②海側のセッティングビームは横取用基礎梁上に落ち、山側のセッティングビームは既設桁上に落ちた。
- ③圧縮点架台に大きな圧縮力が作用

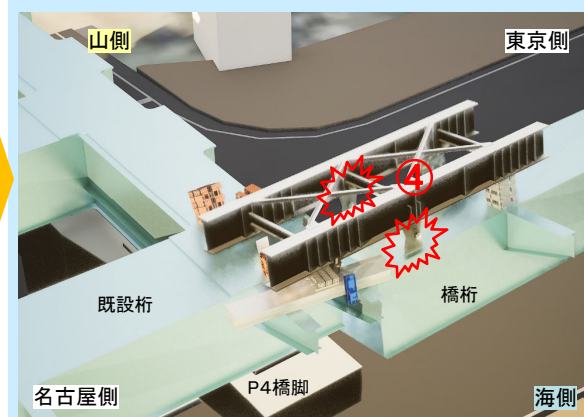
- ④セッティングビームの取付金具のボルトが破断

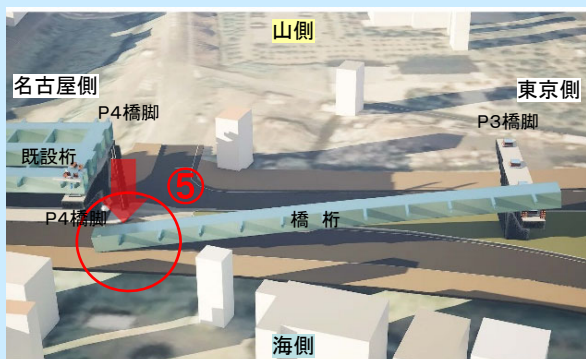
- ⑤P4橋脚側で橋桁が地面に落下

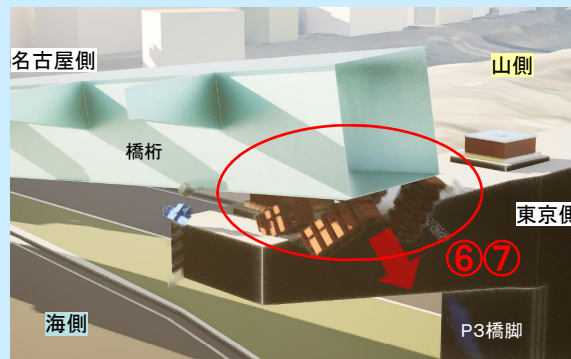
- ⑥P3橋脚側で橋桁がP4側に引きずられ、仮受架台及びジャッキ受架台に落下し、仮受架台、ジャッキ受架台がはじき飛ばされた。
- ⑦P3橋脚上で橋桁が支承上に落下

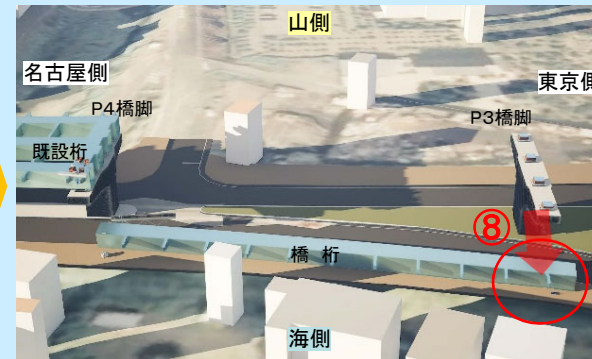
- ⑧P4橋脚側の橋桁落下位置を支点に、海側方向へ橋桁が落下
