# 一宮市 開明南部地区

## 事故対策の必要性

## 対策案・計画平面図

## 整備効果

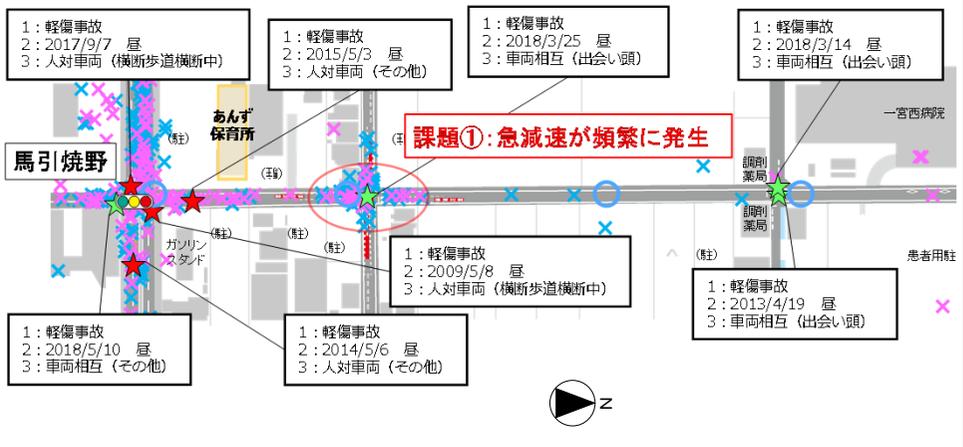
<ETC2.0プローブデータを活用した課題整理> 【出典】死傷事故データ 期間: H20.1~H30.12  
ETC2.0プローブデータ 期間: H30.4~H31.3

●一宮西病院の東側の、南北に抜ける生活道路において、急制動および事故が多く、走行速度が高い傾向であることに着目。

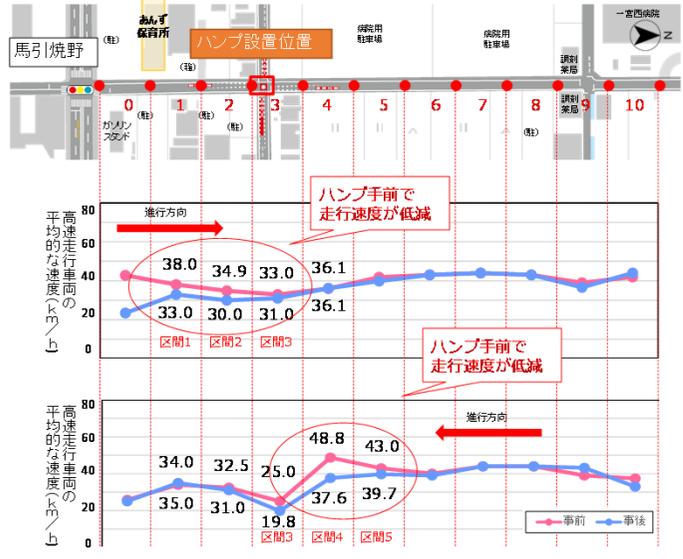
<平均速度の変化> ※高速走行車両の平均的な速度とは計測した車両の上位15%位置する車両の速度

- 対策前、対策後の状況変化をETC2.0プローブデータで検証。
- ハンプ設置後はハンプ設置区間での速度低下は顕著であり、区間を通じて高速(40km/h以上)で走行する車両の比率が低下した。
- 急ブレーキ多発箇所において対策後急ブレーキが減少した。
