国道22号 幅下橋西交差点～押切交差点の自転車道整備効果について

1. 調査概要
2. 調査結果まとめ
3. 課題と対応策

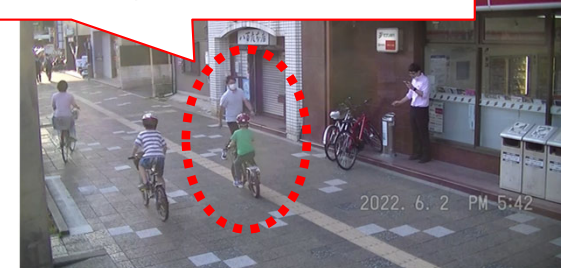
子供の自転車のふらつきによる歩行者の回避

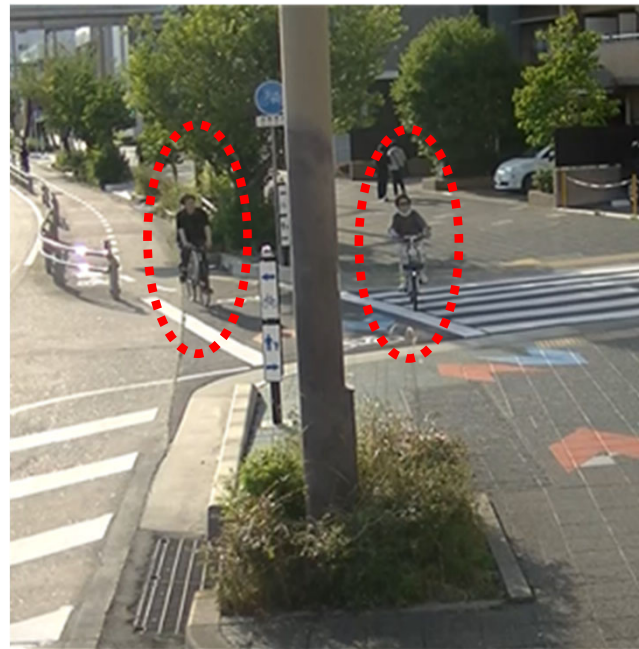
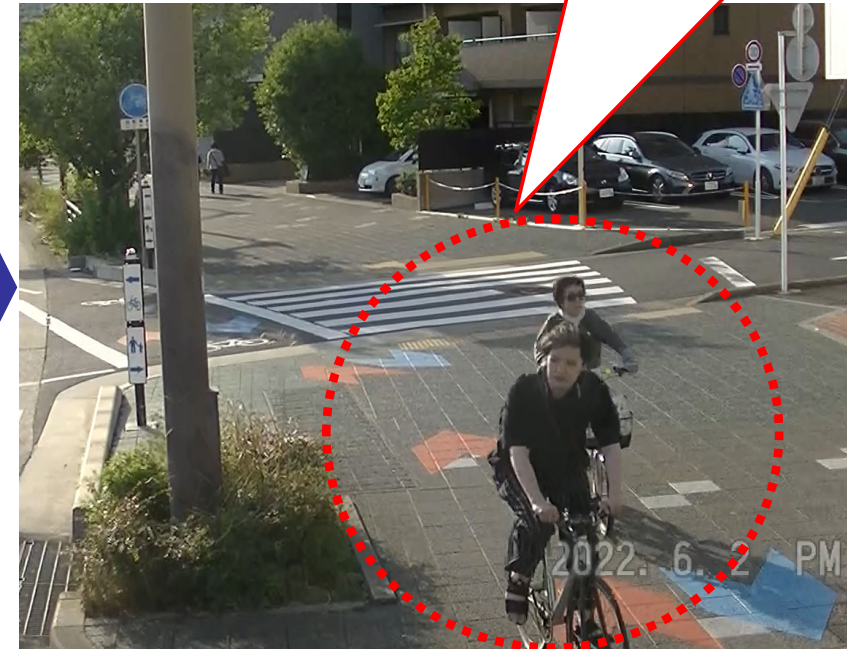
- 起終点におけるヒヤリハットは、自転車同士の交錯が6件、歩行者と自転車との交錯が2件発生。
- バス停（西側付近）におけるヒヤリハットは、歩行者と自転車で1件あり、バス降車の歩行者と自転車が交錯する状況であった。

自転車道を走行の自転車と歩道から
走行してきた自転車の交錯

【対応策3】自転車道から歩道への接続箇所手前での注意喚起

- ①自転車道から歩道へ入る前に注意喚起として、「この先、歩行者注意」等の路面表示や看板等を設置。
※見落とし防止のため、合流部直前と少し手前の2箇所に設置。

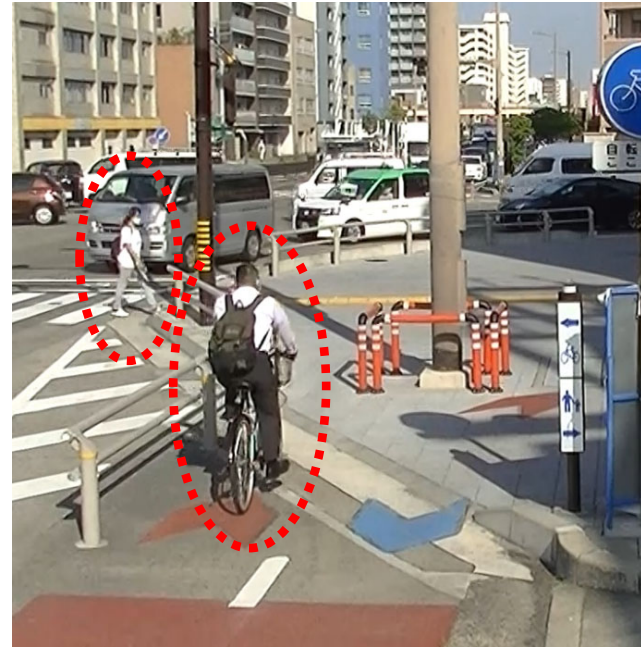
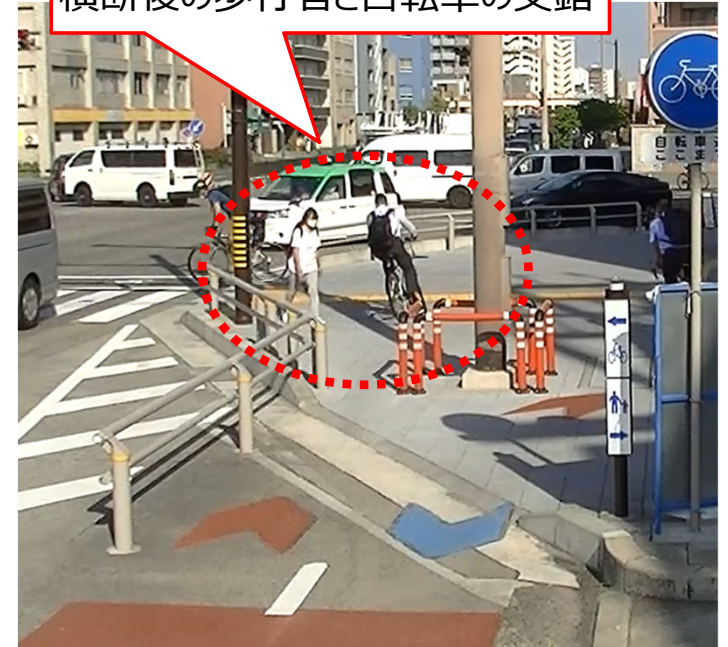
横断後の歩行者と自転車の交錯

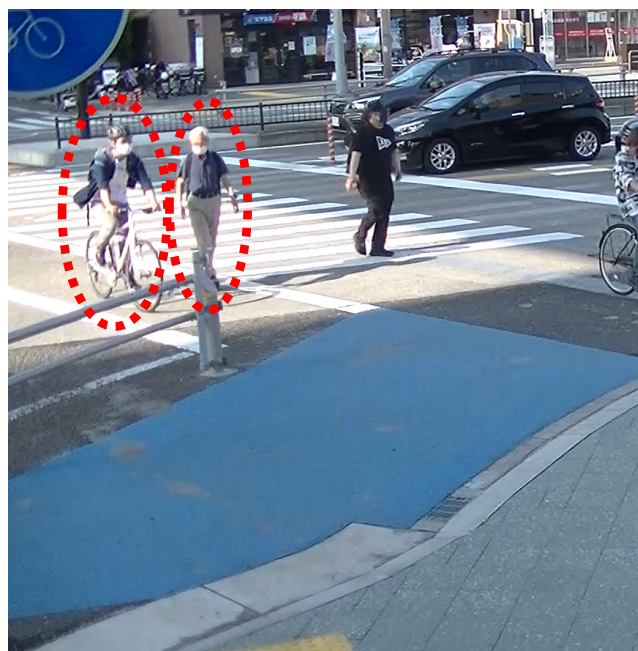
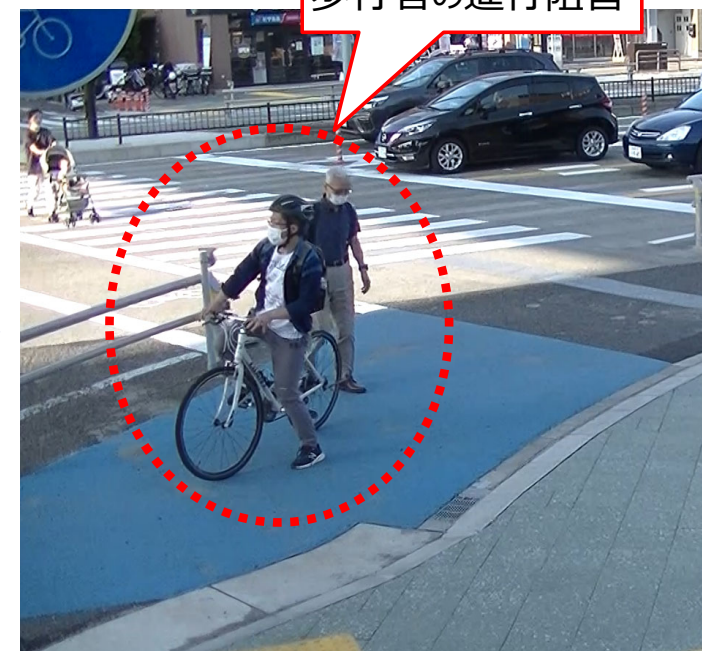
歩行者の進行阻害

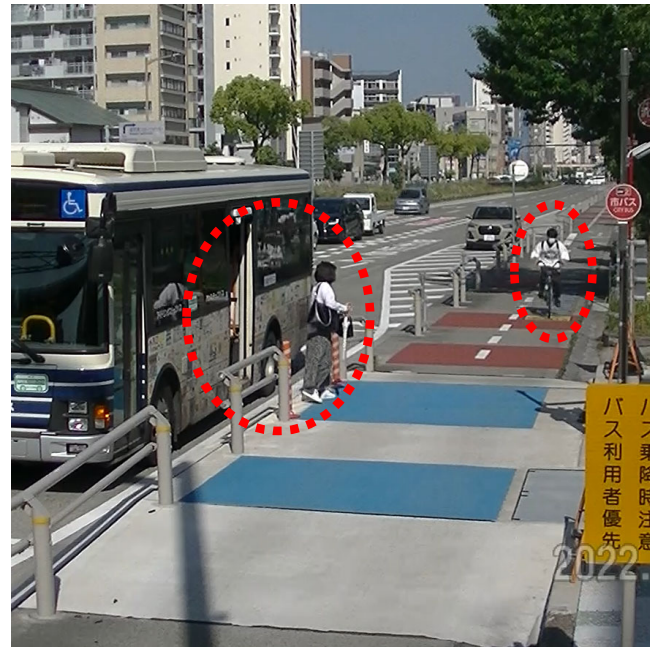
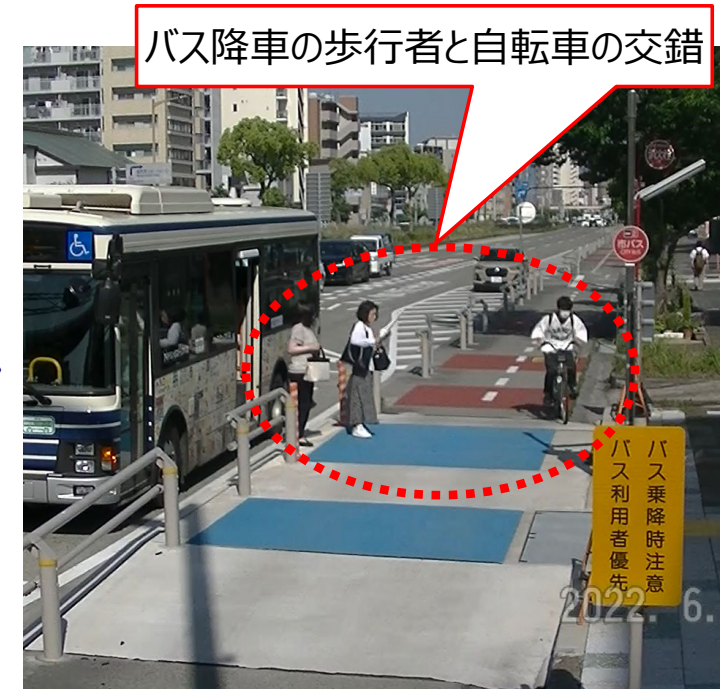
【課題4】 バス停で歩行者と自転車のヒヤリハットが発生しているため、バス停での安全対策が必要。

バス降車の歩行者と自転車の交錯

【対応策4】バス利用者の待機スペースの確保

- ①バス利用者が自転車道で乗降すると、自転車と交錯する危険があるため、安全にバス乗降できるスペースの確保
- ②バス乗降スペースの歩行者の安全を確保するため、ポールを設置
※合わせて横断箇所は、横断歩道と同様の形状に変更。色彩は乗入れ部と同じエンジ色とする。
(自転車優先と認識させないように)
- ③バス運転手が降車時に、降車するバス利用者へ「自転車に注意して下さい」とアナウンスし、注意を促す **【要調整】**。

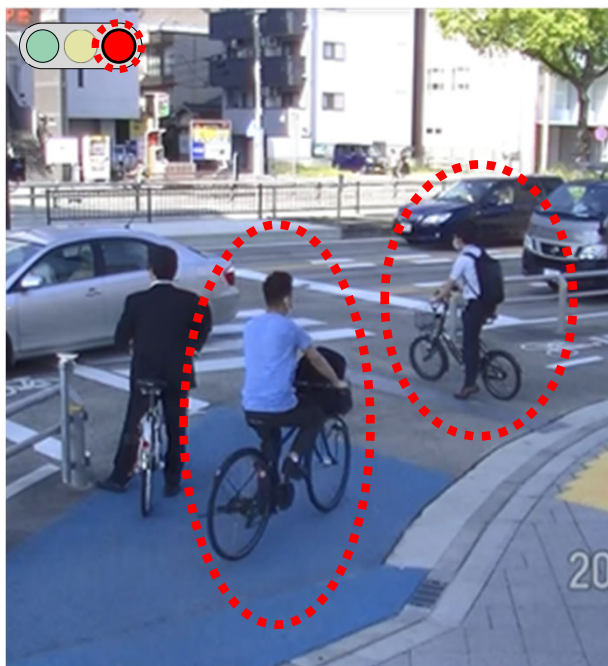
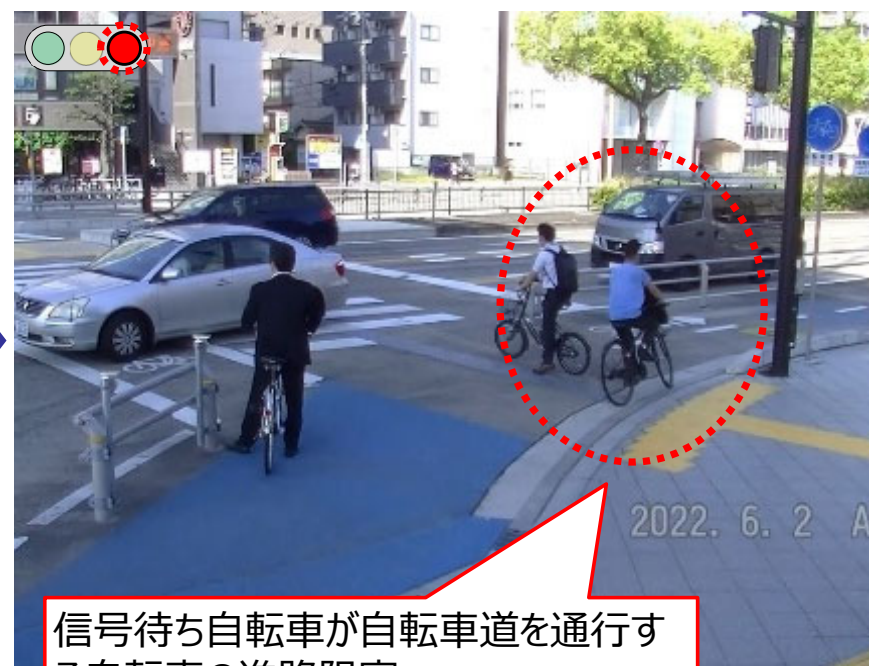
○自転車の走行阻害は3件あり、信号待ち自転車が自転車道
を通行する自転車の進路阻害する状況等であった。

【課題5】信号待ち時に走行阻害の位置となる場合があり、自転車の滞留位置の明確化が必要。

信号待ち自転車が自転車道を通行する自転車の進路阻害

【対応策5】信号待ち自転車の待機スペースの確保

- ①自転車道の走行を阻害しない位置（歩道側）に南方向へ走行する自転車の滞留スペースを確保。
- ②合わせて、南北方向の横断部分に、自転車が滞留しないように自転車が走行することを示す矢羽根を設置。
- ※信号待ち時に自転車を阻害する範囲のカラー舗装(青色)は、滞留スペースと誤認する可能性があるため削除。
- ③横断歩道手前で信号待ちしないようにラバーポールを設置。

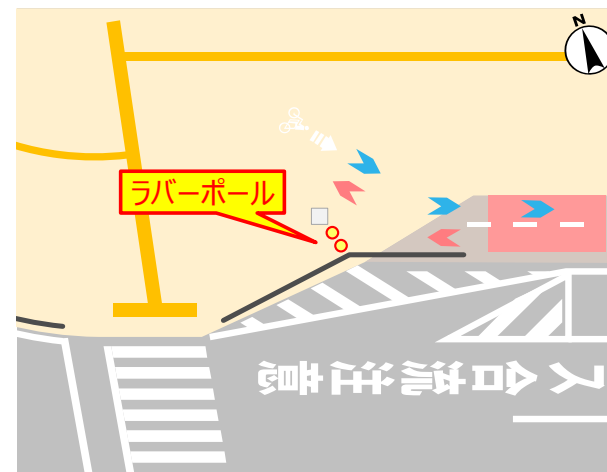
押切（起終点）

※その他、起終点において、自転車の想定外の動きが確認され、ヒヤリハットの要因と考えられるため、その防止のために、ラバーポールを設置する。

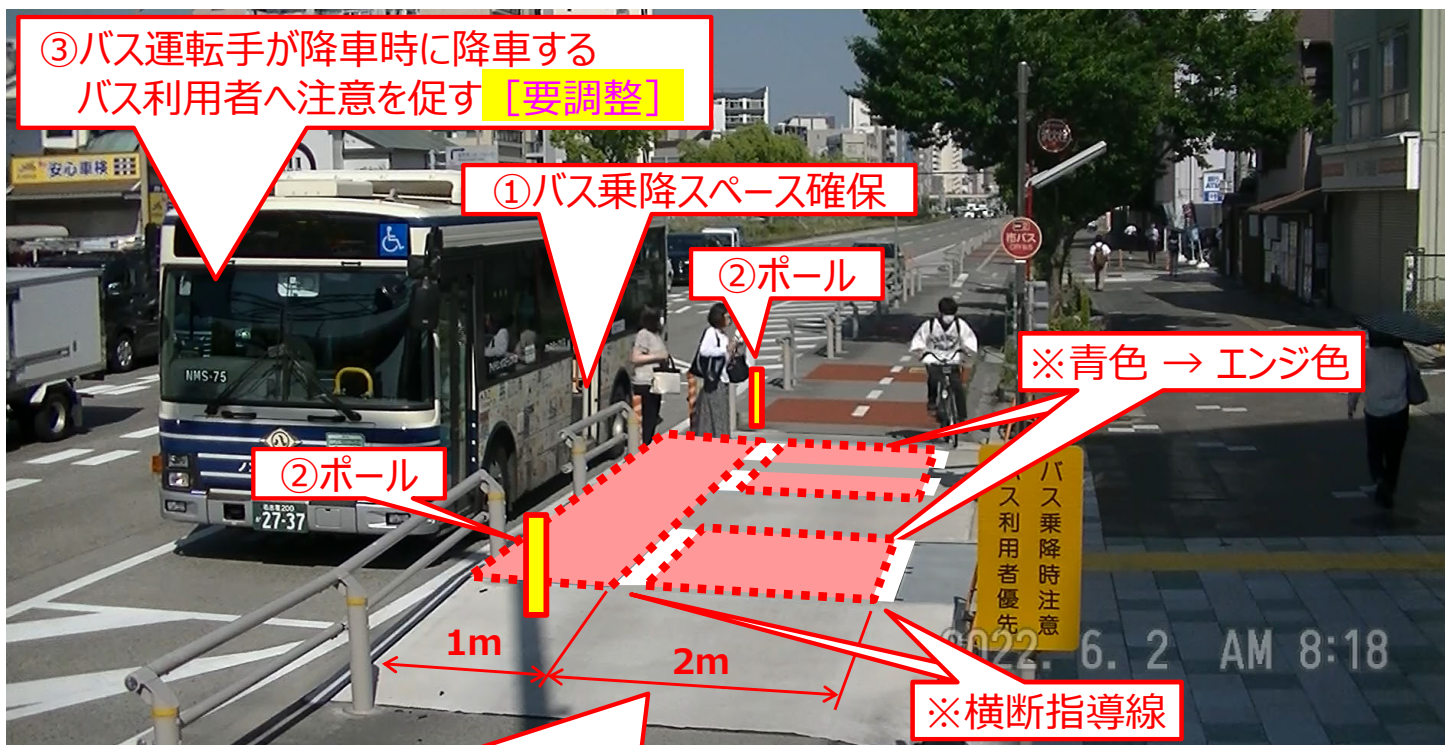
【課題4】バス停で歩行者と自転車のヒヤリハットが発生しているため、バス停での安全対策が必要。

① 双方方向通行の幅員2.0mを確保し、残りの1mをバス乗降スペースとする

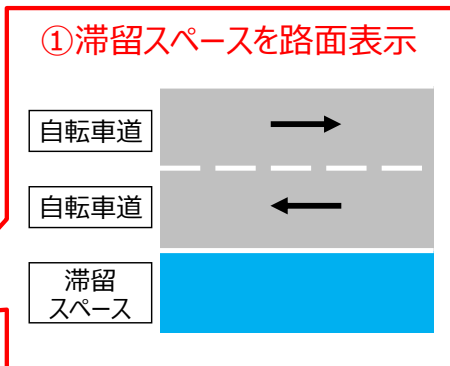
【課題5】信号待ち時に走行阻害の位置となる場合があり、自転車の滞留位置の明確化が必要。

②自転車道を示す矢羽根を表示

③ラバーポールを設置
