国道153号 伊勢神地区防災検討会(第4回)

# 1. 検討会の目的と流れ

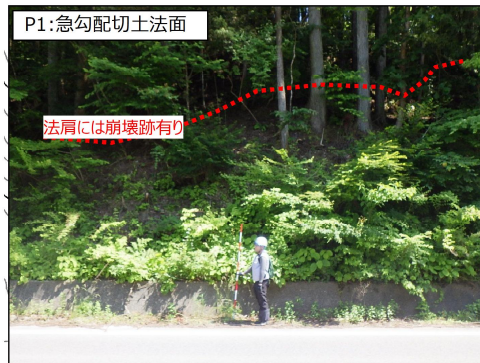
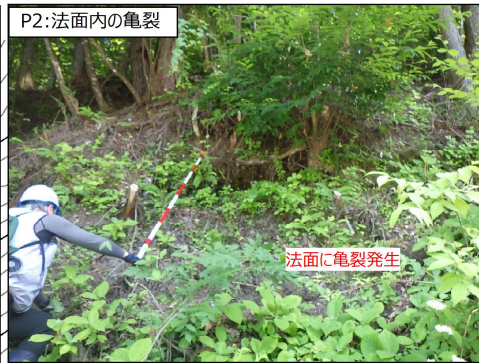
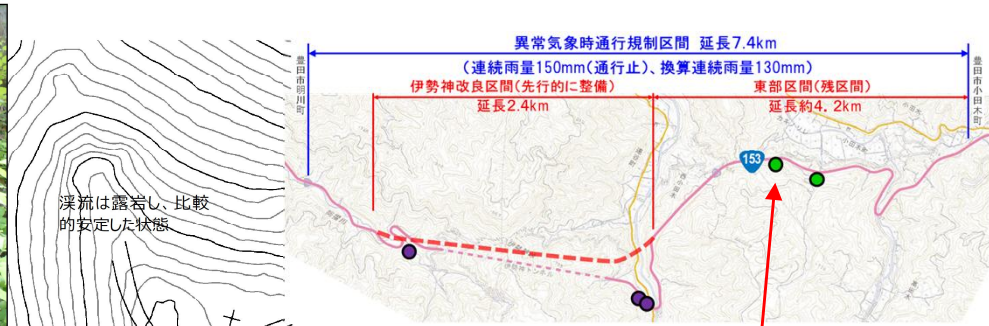
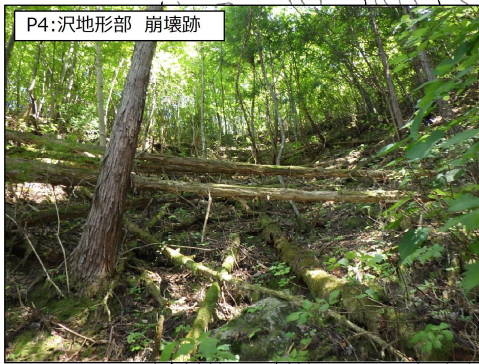
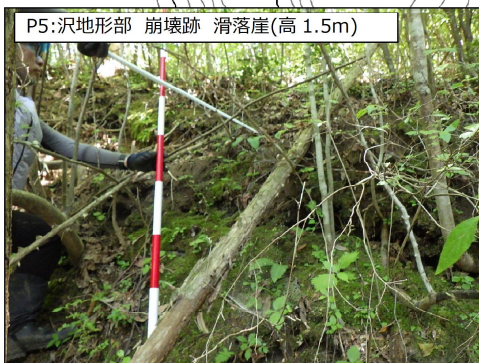
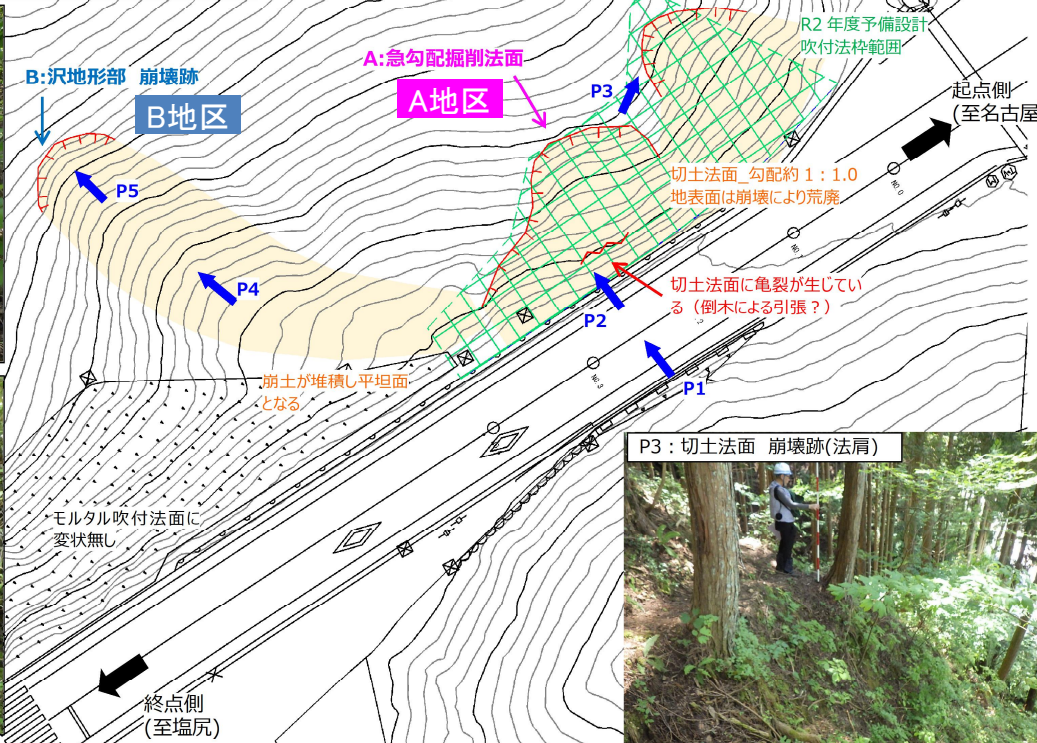
## ■ 55.07kp付近 上り車線の斜面

- 令和元年のLP調査によって潜在的な課題箇所として抽出された北向きの自然斜面である。
- 斜面中腹部の国道に近い位置に崩壊跡があり、一部オーバーハングするなど不安定な状態にある。
- 令和2年度の防災ドクター診断において、降雨や地震による崩壊地の拡大や急崖の崩落により崩土や倒木が国道に至る可能性があることから、「要対策」と評価いただいた。(第3回検討会にて報告・確認済み)
- 令和3年のカルテ点検開始以降、崩壊の拡大は認められていない。

- ＜地形地質概要＞
- ・ 分布する地質は、「武節花崗岩」となる。花崗岩は風化で強度低下しやすい特徴を持つ。
  - ・ 対象法面は風化進行により、表層に土砂(N=4程度)が厚さ約3-4m分布する。
  - ・ 確認される崩壊跡は土砂層で確認され、今後も同様の崩壊が発生する可能性がある。
  - ・ 終点側の沢地形内で確認される崩壊跡も滑落崖1.5m程度を有するため、同程度の崩壊と推定される。

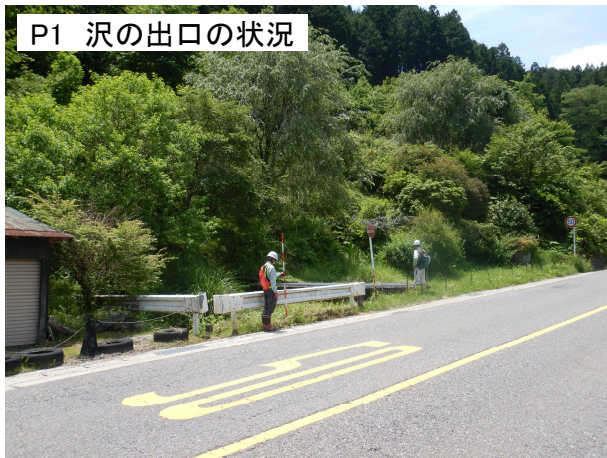
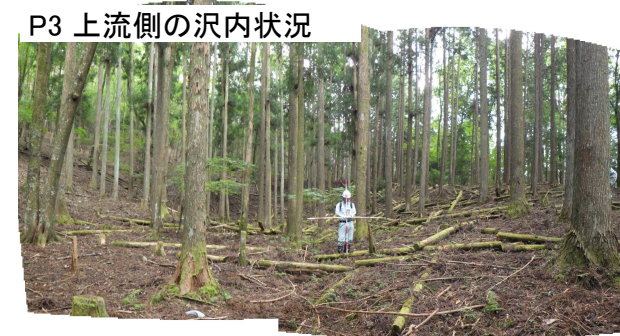
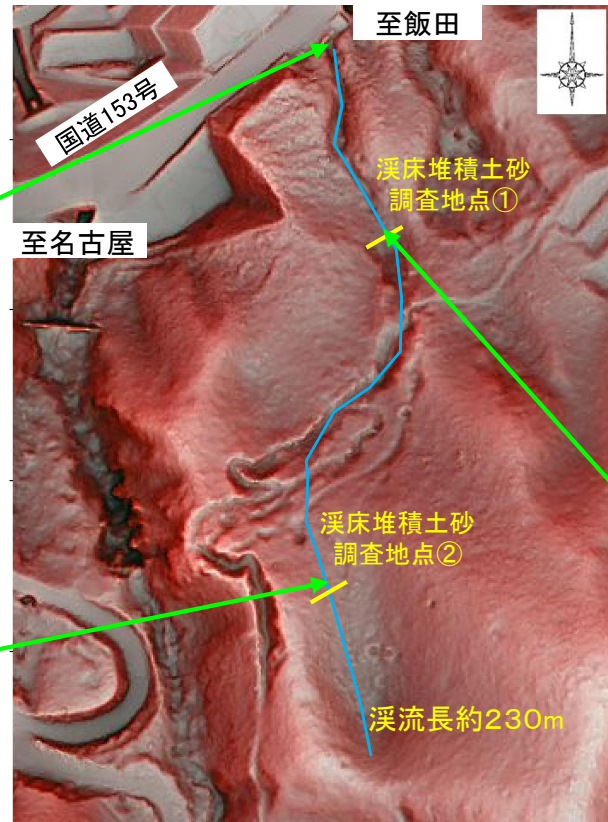
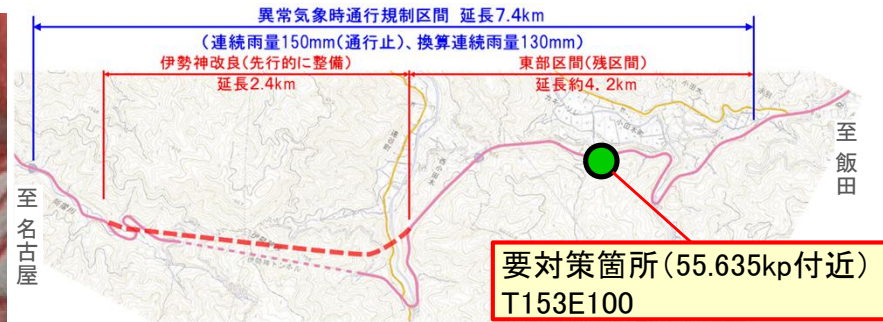
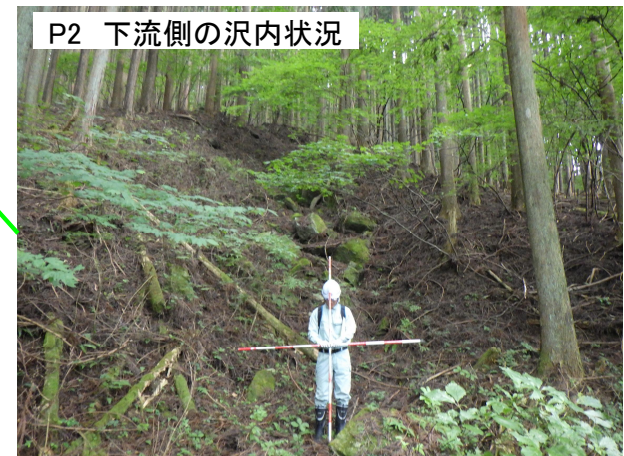
## ■ 55.635kp付近 上り車線の沢 (カルテ番号 : T153E100)

- 平成12年の東海豪雨の際に、土石流の発生に伴い国道への土砂流出が発生した箇所である。
- 沢の末端に湧水が認められるものの、沢の上流側に流水はほとんど認められず、「無流水溪流」に分類される。
- 集水面積は極めて小さいが、溪床には溪床堆積物が50cm程度の厚さで堆積する。
- 令和2年度国道153号伊勢神防災検討会にて上記の災害履歴を報告し、「要対策」と評価いただいた。(第1回検討会にて報告・確認済み)
- 平成14年のカルテ点検開始以降、令和6年度まで変化は認められていない。

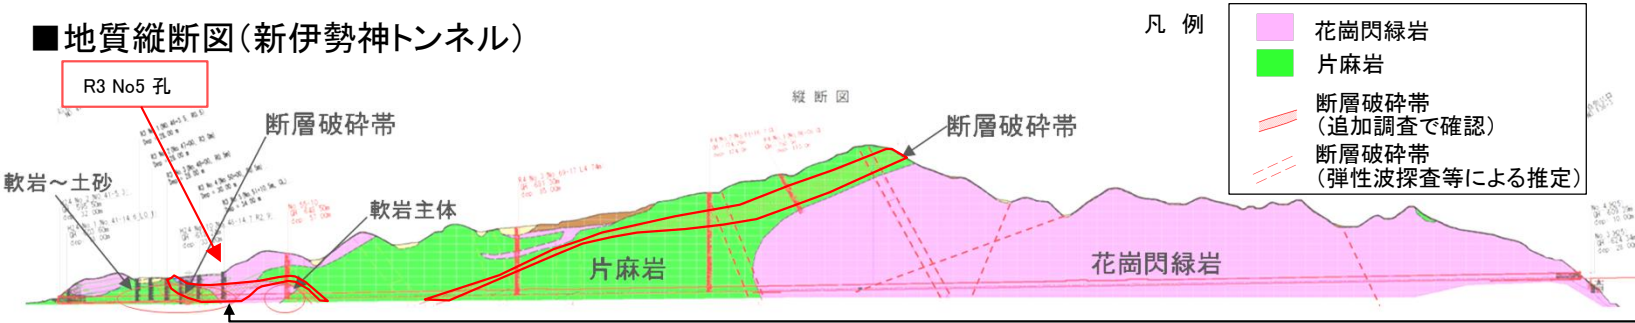
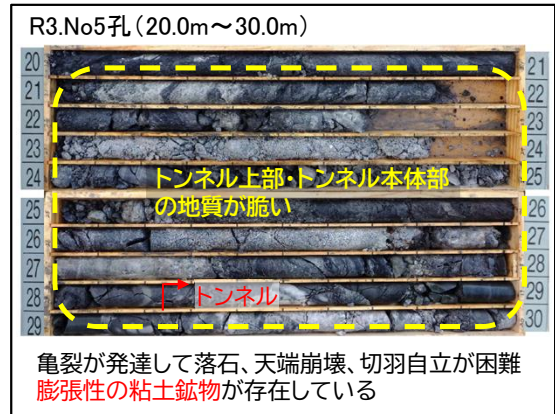
### ■地質縦断図(新伊勢神トンネル)

- 当初設計段階では、地質調査結果や既往文献、隣接トンネル実績を踏まえ、花崗閃緑岩、片麻岩主体の硬質な岩盤が出現すると想定し、トンネル支保パターンを設計していた。
- トンネル掘削を進め、追加ボーリング調査を行った結果、一部区間で断層破碎帯を確認。
- このため、新伊勢神トンネルについては支保パターンの変更と補助工法の追加が必要となった。
