鈴鹿川水系鈴鹿川左岸(R23塩浜大橋付近～鈴鹿橋付近)

河川愛護モニター報告

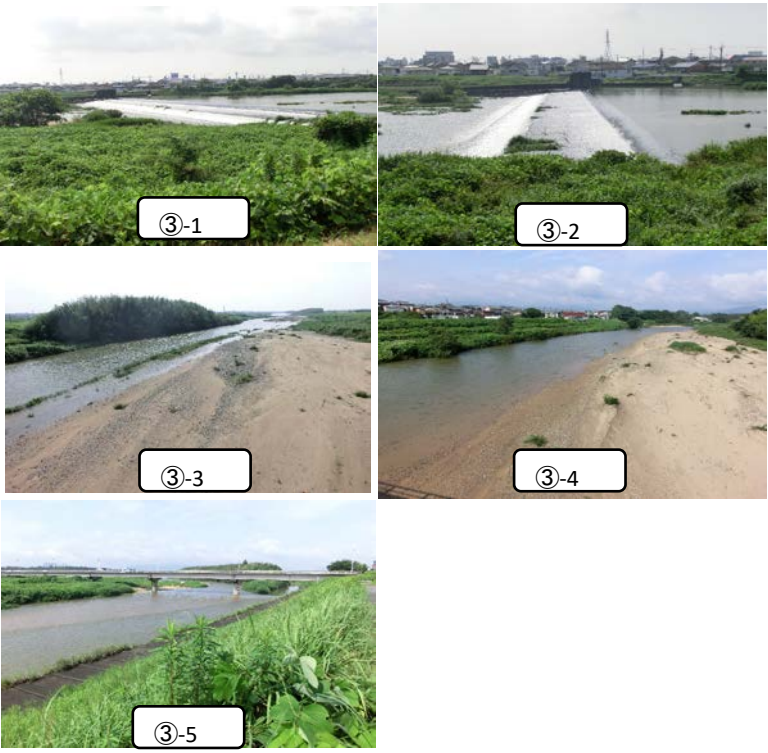
場所 (番号)	連絡日	報告内容	写真
	令和1年7月2日	異常なし ・連日の降雨、安楽川との合流点付近 鈴鹿川の水量が安楽川のそれより 圧倒的に多い。	-
	令和1年7月9日	異常なし	-
	令和1年7月16日	異常なし ・左岸側鈴鹿市汲川原町及び中富田町 地内除草作業中	-
③-1 ～ ③-5	令和1年7月23日	異常なし ・前日の雷雨により河川増水。

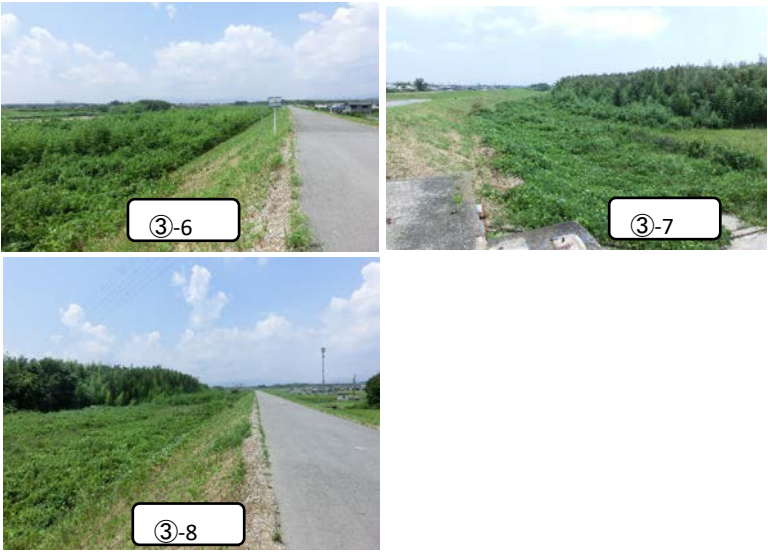
③-6 ～ ③-8	令和1年7月30日	異常なし ・鈴鹿市和泉町地内安楽川との合流 点付近除草作業完了。昨年切った 竹藪の跡に、もう竹が成長している。

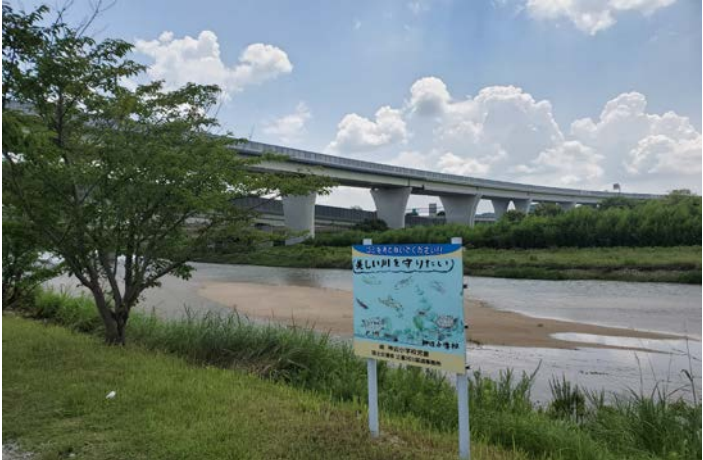
場所 (番号)	連絡日	報告内容	写真
④	令和1年7月24日	異常なし ・鈴鹿川左岸25.6km付近に、地元小学生が描いた絵の看板が目立つように鈴鹿川に立っていて、河川の美化に役立っていると思います。
