鈴鹿川水系鈴鹿川左岸(R23塩浜大橋付近～鈴鹿橋付近)

河川愛護モニター報告

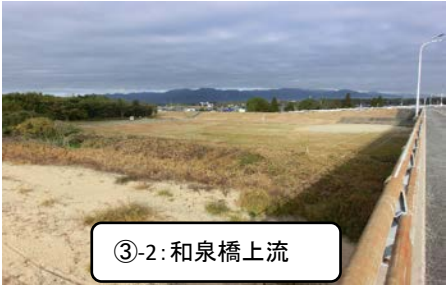
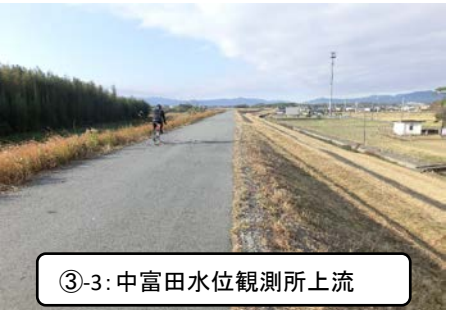
場所 (番号)	連絡日	報告内容	写真	対応状況
	令和1年12月2日	異常なし ・午前中雨、合流点付近の水量、鈴鹿川より安楽川の水量が若干多い。	-	-
	令和1年12月9日	異常なし ・汲川原集落横の堤防崩落について、12/8の地区防災訓練の際、いつまで仮復旧のままなのか、早く本格復旧をという声が多かった。	-	-
③-1 ～ ③-3	令和1年12月16日	異常なし ・冬枯れの堤防は綺麗で気持ちいい。
