鈴鹿川水系鈴鹿川左岸(R23塩浜大橋付近～鈴鹿橋付近)

河川愛護モニター報告

鈴鹿川水系内部川右岸(鈴鹿川合流点付近～前川橋付近)

鈴鹿川水系鈴鹿川左岸(庄野橋付近～(和泉橋経由)平和橋付近)

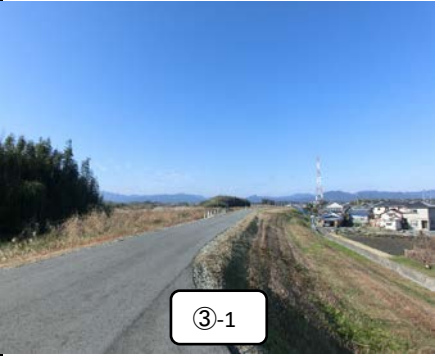
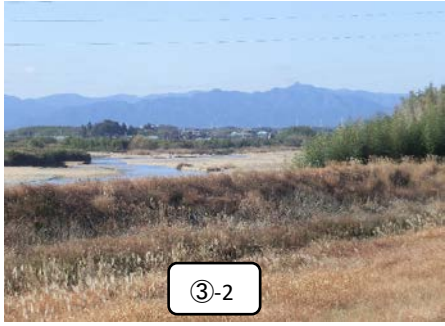
場所 (番号)	連絡日	報告内容	写真	対応状況
③-1 ③-2	令和2年1月6日	異常なし ・合流点付近の水量、鈴鹿川の方が安楽川より多い。

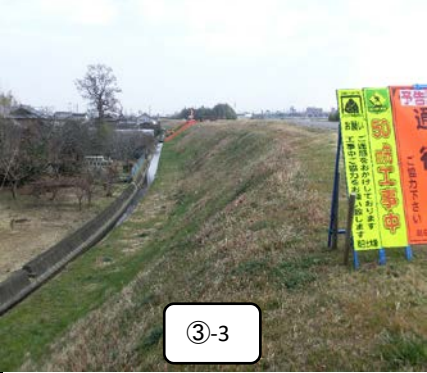
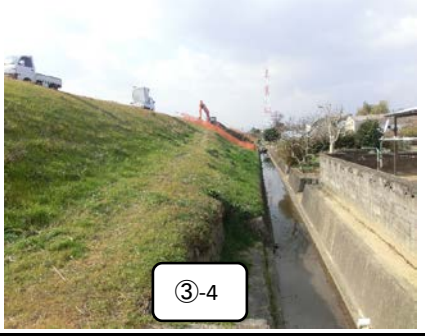
-
	令和2年1月13日	異常なし	-	-
③-3 ③-4	令和2年1月20日	異常なし ・波川原地内左岸堤防崩れ修復工 開始。
