# 現地調査結果の概要と課題

平成24年9月27日

# 1. 現地調査の調査目的と位置づけ

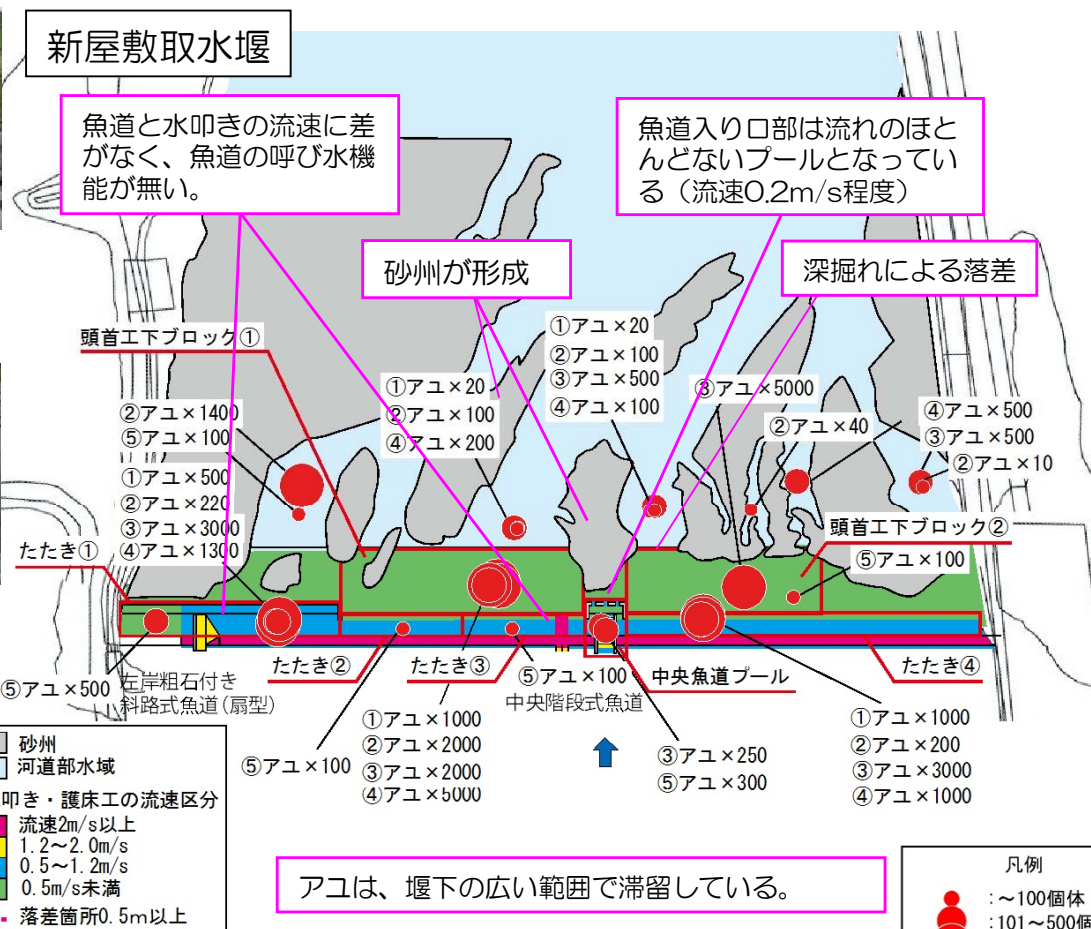
新屋敷取水堰におけるアユの滞留状況

- 主な滞留箇所は、護床ブロック及び水叩きであり、**広い範囲で滞留**している。
- 水叩き上の流速と魚道からの**流速の差がほとんどないこと**、入り口プールの隔壁と緩流部の存在によって、特に、大きいサイズのアユが**堰下流の護床ブロックや水叩き上に滞留**している。→**呼び水機能の改良が必要**。
- 魚道の下流側は、砂州が堆積しやすく（今回の調査前に河床整正されている）、護床ブロック内も流れがあまりなく滞留しやすいため、魚道入り口を見つけにくくなっている。→**魚道への遡上経路の確保が必要**。

• 中央魚道付近の水叩き上は、流速が0.5~1m/s程度と稚アユが**滞留しやすい環境**となっている。

• 中央魚道の入り口の隔壁プールは、**流速が緩く、遡上意欲の大きなアユには、支障**となっている。

• 左岸魚道入り口の隔壁プールは、流れも少なく**魚類の遡上を阻害**している。

• 護床ブロック内は**緩い流れの場**を形成

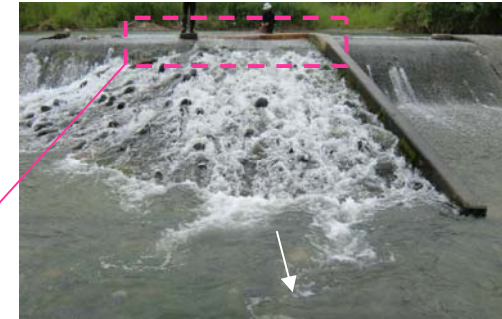
底生魚は隔壁の段差を越えにくい

流速の小さいプールと隔壁は遡上の障害となっている。

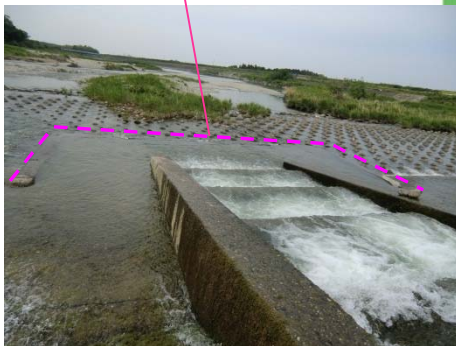
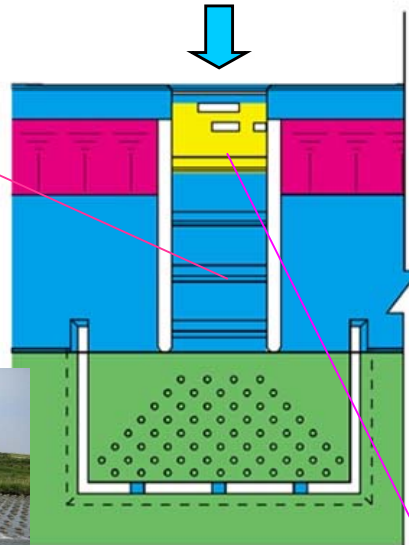
新屋敷取水堰における魚道内の水理環境

魚道内は、流速が稚アユの突進速度（1.2m/s）以上の箇所が見られる

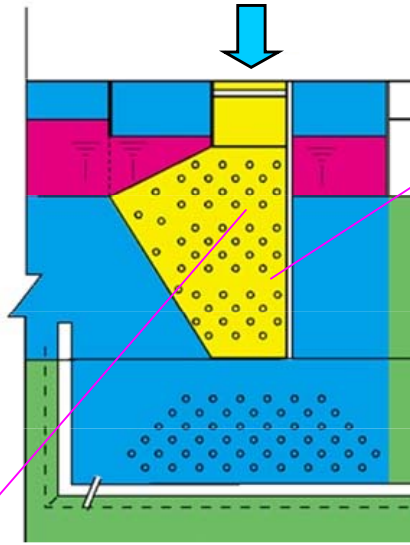
魚道内に休み場がない

流速の小さいプールと隔壁は遡上の障害となっている。

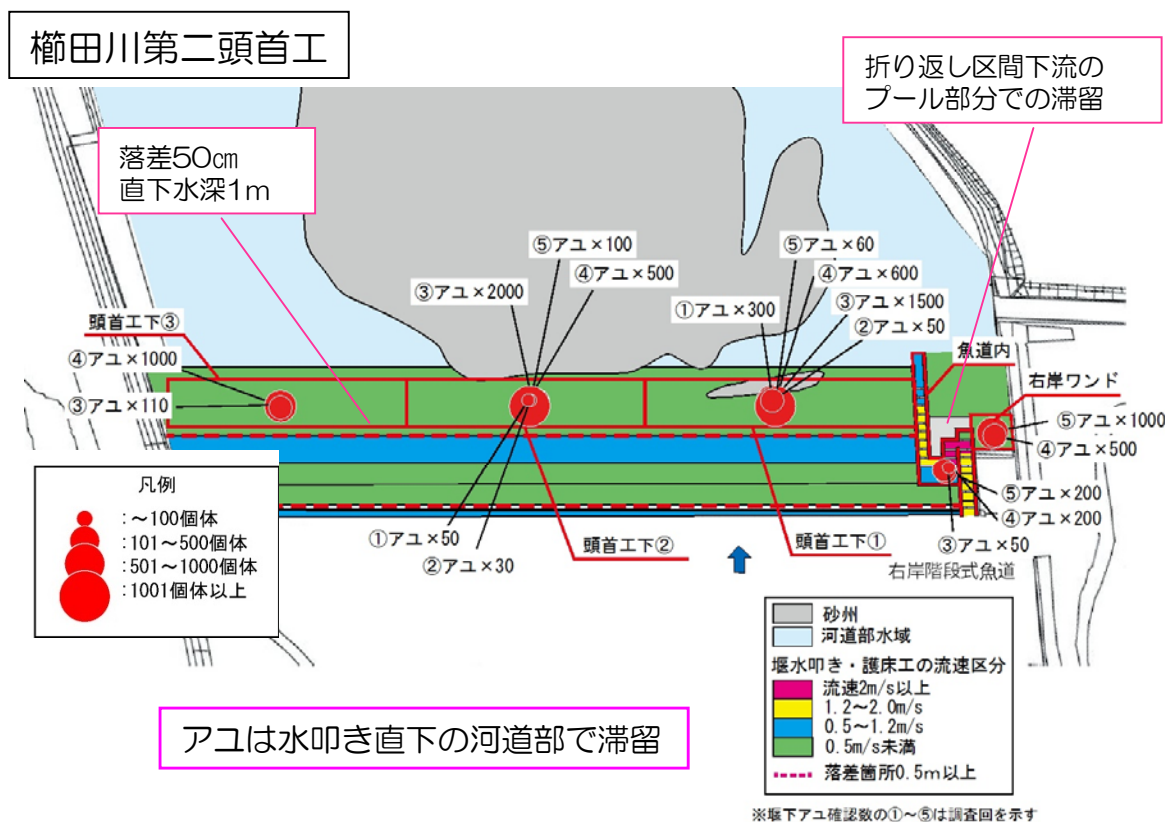
櫛田川第二頭首工における滞留状況

- 主な滞留箇所は、頭首工水叩き直下の河道部であった。
- 魚道内では、折り返し区間下流のプール部分に少数の群れが滞留しており、魚道入り口に入っても落差の大きな折り返し部を遡上できない個体が多いと考えられる。→高落差部の改良が必要
- 水叩き直下は、水深1m程度（護床工は水没）、水面落差50cmであり、魚道入り口が水叩きよりも突出しているため、多くの個体がここに滞留している。  
→水叩き直下に滞留する魚類が入り口を見つけやすい扇型魚道等の設置が必要

アユは水叩き直下の河道部で滞留

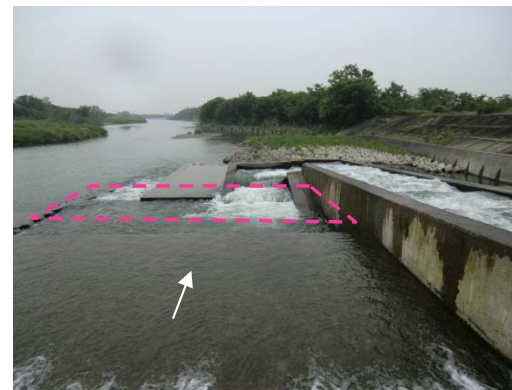
折り返し部の高落差、速い流速部を遡上できず途中のプールに滞留する個体が多い。

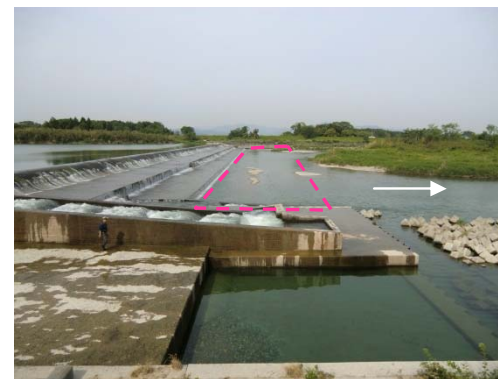
魚道入り口が水叩き直下より下流に突出しており、魚道入り口を見つけにくい。

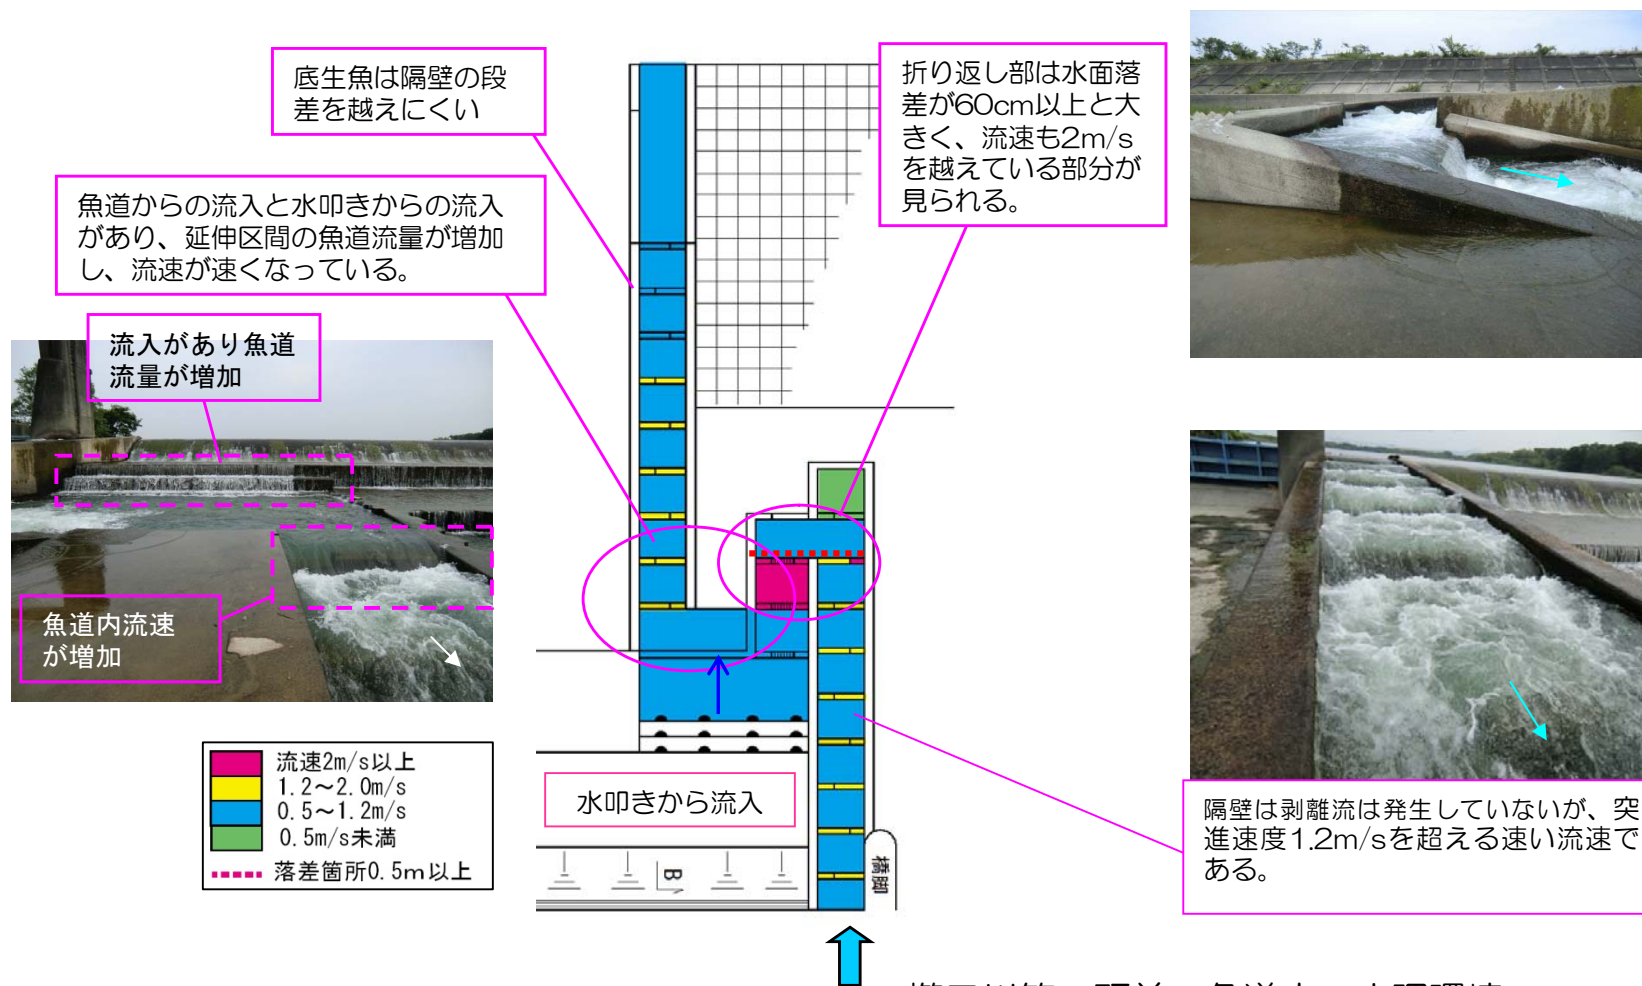
- 折り返し区間の60cmの落差、流速2m/sを超える区間は、魚類の遡上の障害となっている。→ 落差を小さくする構造の改善が必要。
- 水叩きから魚道への流入は、下流延伸区間の魚道内流況を悪化させる。→ 余水吐きや流入防止隔壁工設置などの対応が必要。
- 魚道内の流速が全体的に速い。→ 隔壁高、形状の改良や流量調節などの機能を付加することが必要。

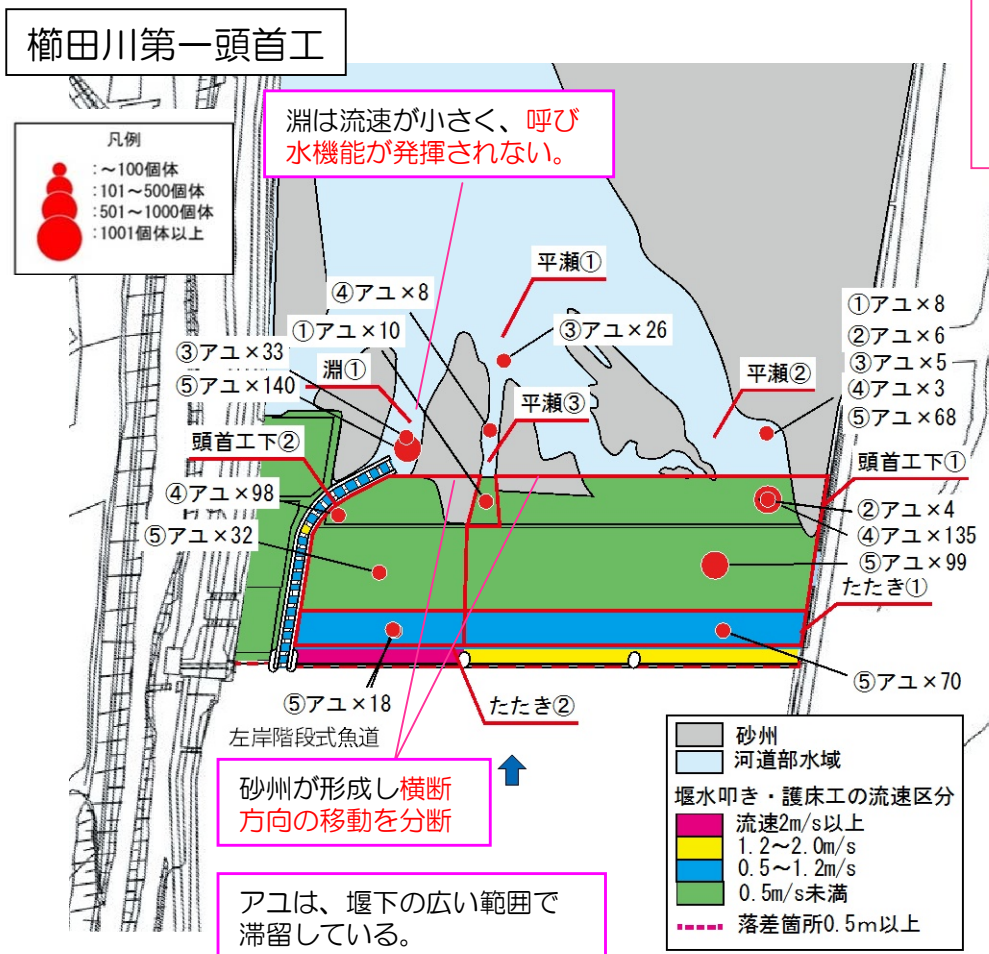
櫛田川第一頭首工における滞留状況

- 主な滞留箇所は、ゲート前面の水叩き及び護床ブロック、下流河道部などであり、**広い範囲で滞留**している。
- 魚道入り口は、流速の小さい**淵の環境で呼び水機能が発揮されず**、魚類は中央や右岸側の平瀬の滞筋を遡上し、魚道入り口を見つけられない。→**呼び水機能の改良が必要**。
- **魚道入り口前面に砂州が形成され**、横断方向の移動を妨げるため、**魚道入り口を見つけにくくなっている**。  
→**魚道への遡上経路の拡大、維持が必要**。

淵は流速が小さく、呼び水機能が発揮されない。

護床工から河道部に砂州が形成し、4つの滞筋をつくり魚類の横断方向の移動を分断。砂州には、樹木が繁茂し始めている。

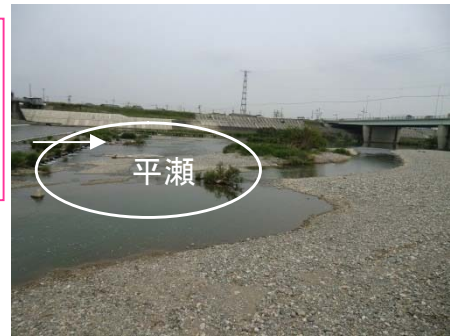
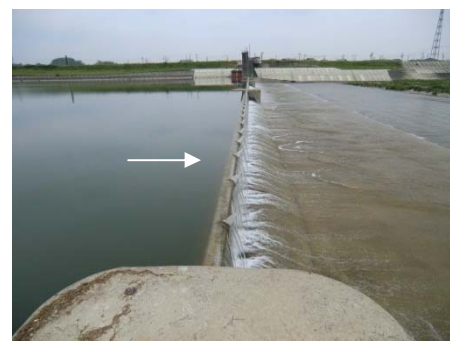
水叩き、護床工は流速が0.5~1m/s程度と稚アユが滞留しやすい環境となっている。

砂州が形成し横断方向の移動を分断

アユは、堰下の広い範囲で滞留している。

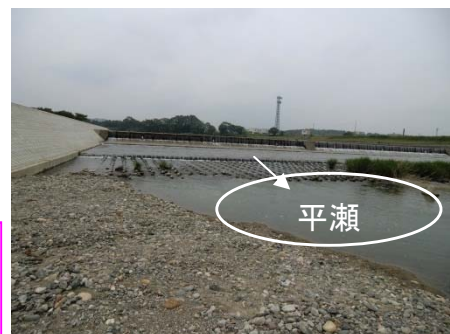
右岸側にもアユが遡上しやすい平瀬の環境が存在している。

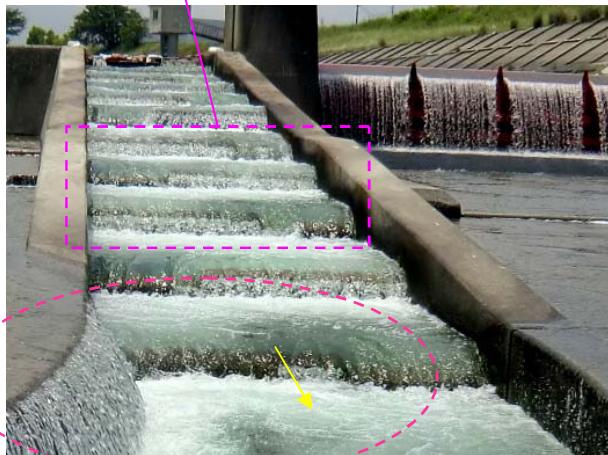
隔壁は剥離流が生じ、上下流の流れが連続していないので、ジャンプしないと遡上できない。切り欠きは、剥離流は発生していないが、流速が速い。

- 側壁からの魚道への流入は、下流延伸区間の魚道内流況を悪化させる。→ 流入防止の側壁嵩上げなどの対応が必要
- 隔壁は剥離流が生じ、流速の速い切り欠き部しか流れが連続していない。→ 隔壁天端形状の改良（R型など）が必要

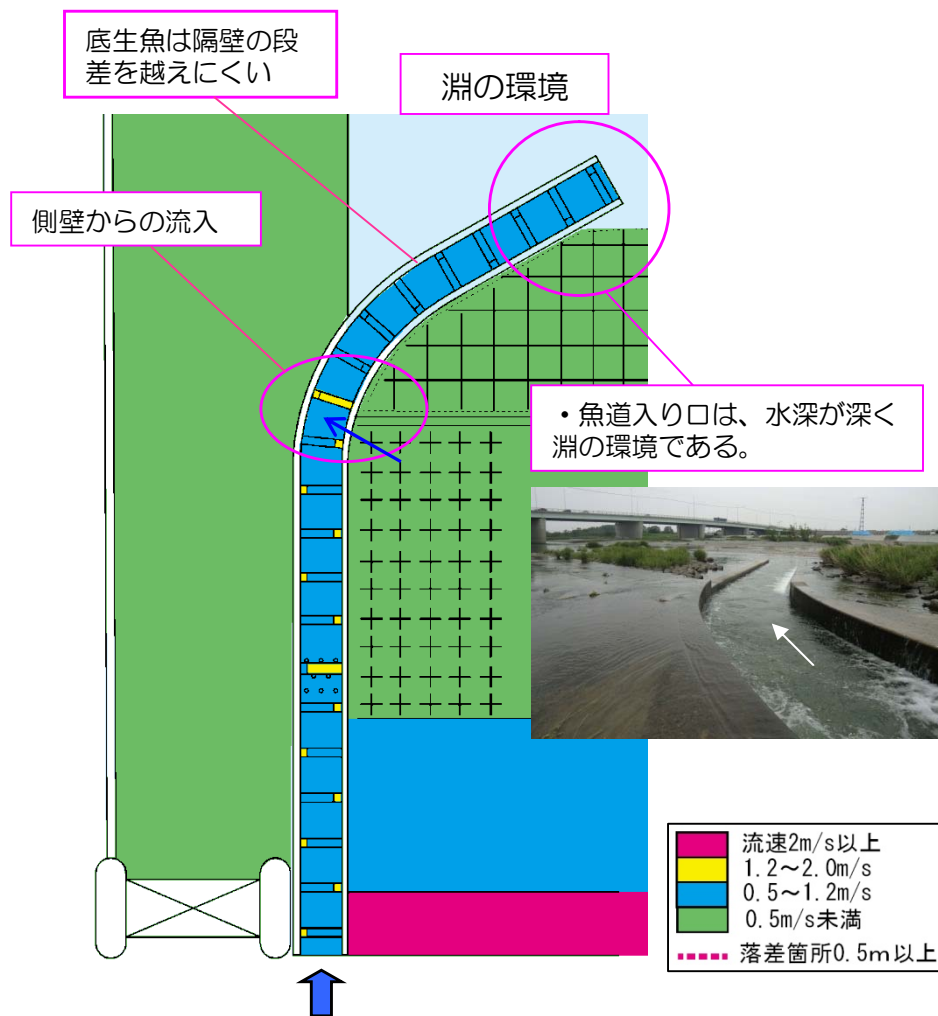
側壁からの流入により魚道流量が増加し、流速が速くなっており、魚類の遡上に影響がある。

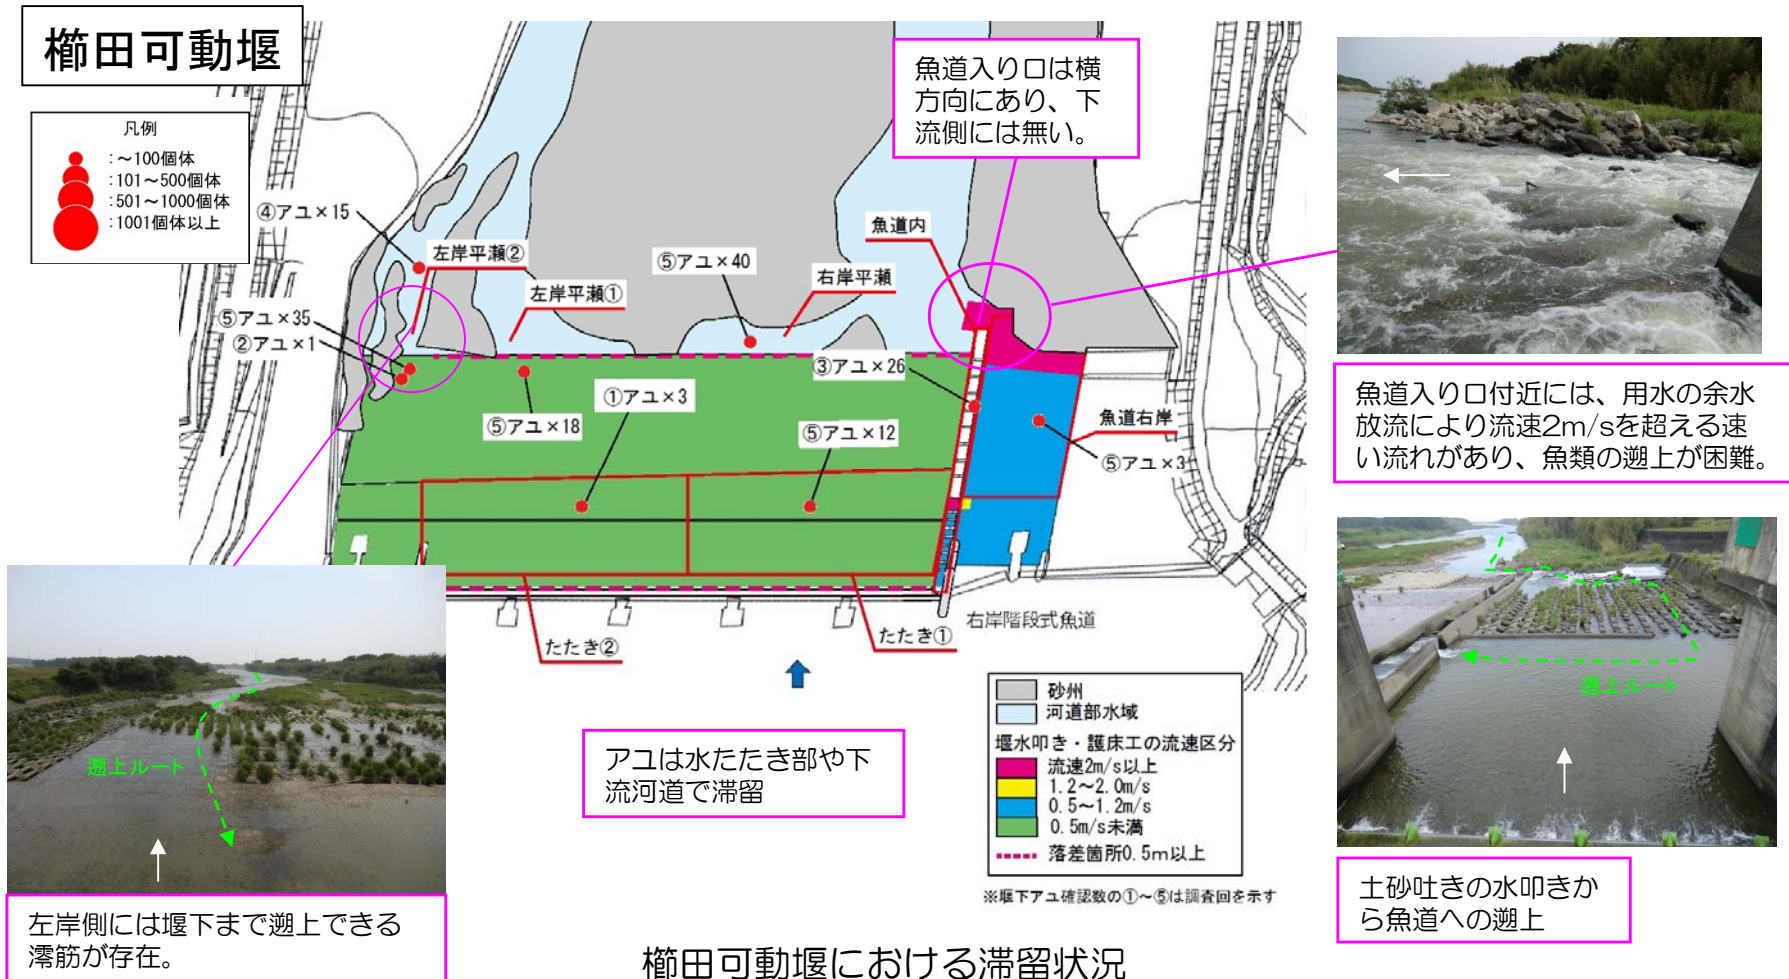
- 主な滞留箇所は、ゲート下流の水叩き及び、護床工下流の平瀬の河道部である。
- 護床ブロック直下には0.5m程度の落差があるが、左岸側には遡上できる濡筋が存在し、堰直下流に遡上し滞留する。→左岸側から魚道のある右岸側に誘導する遡上経路の確保が必要。
- 魚道入り口落差が大きいいため、途中の右岸側壁開口部を魚道入り口としている。しかし、遡上する個体は用水の余水吐きの速い流れ（2m/s以上）を通過する必要があり、遡上が困難。→流速の低減を図ることが必要。

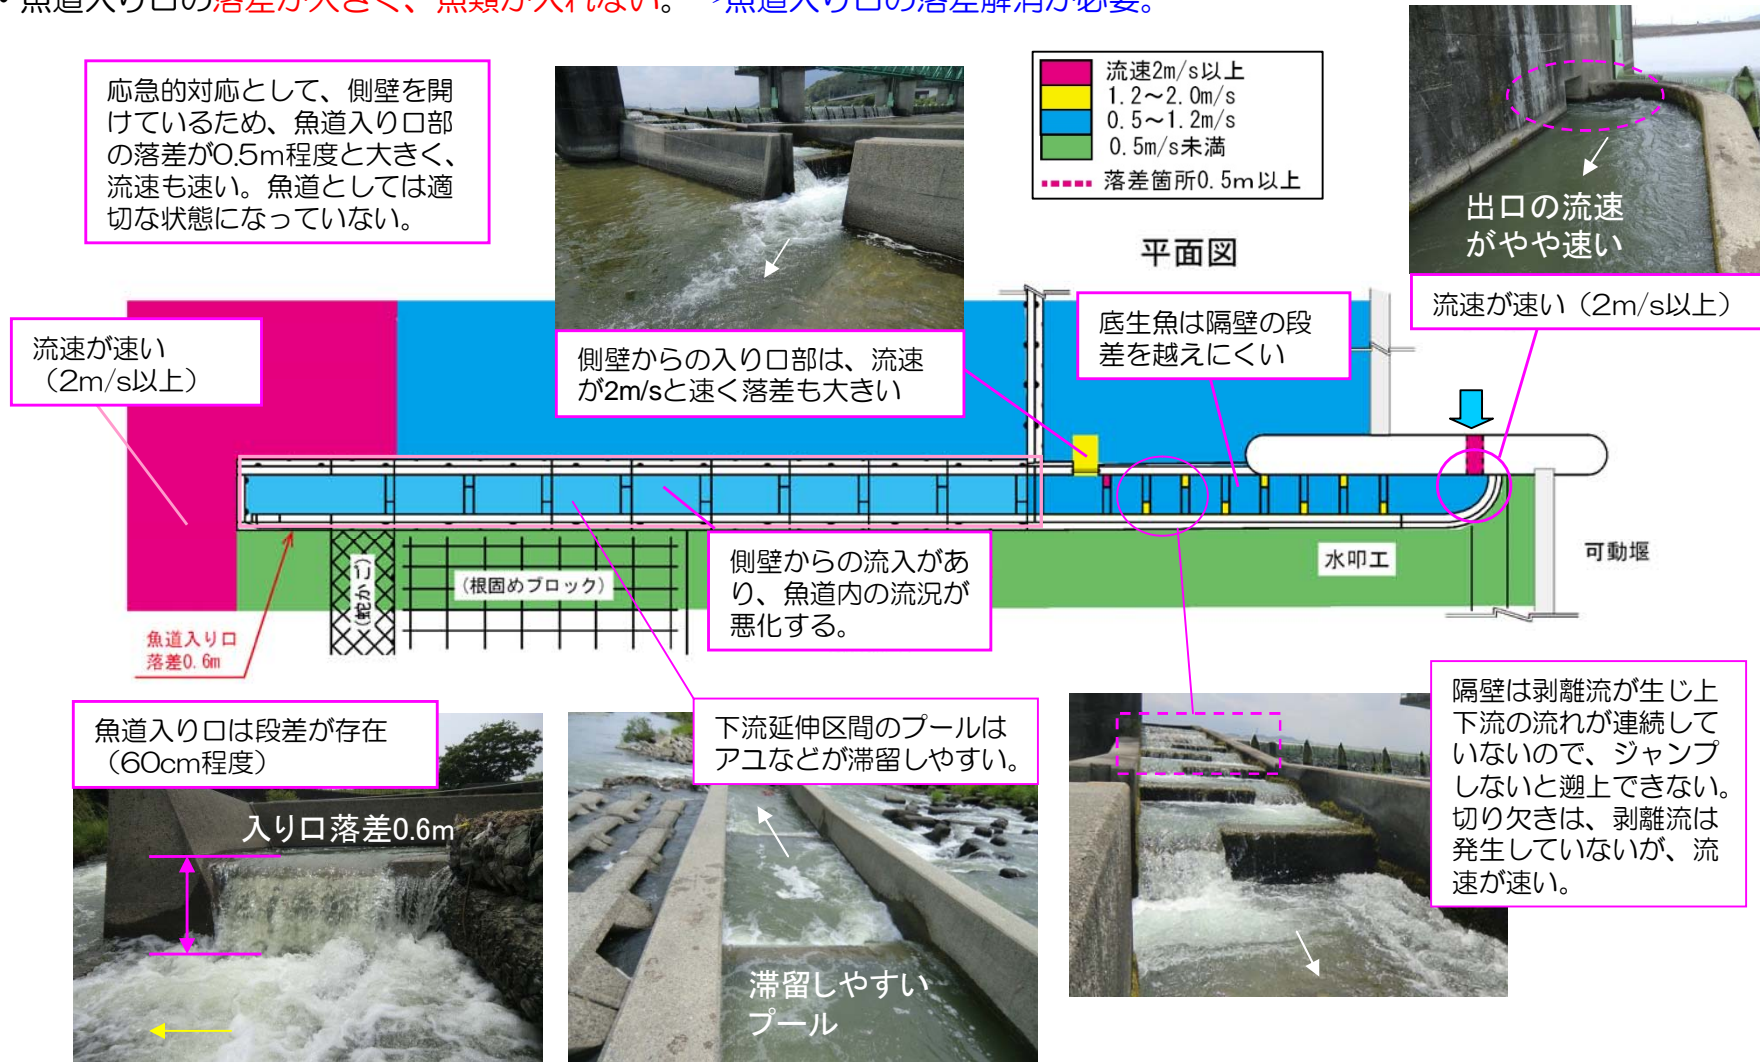
- 隔壁は剥離流が生じ、流速の速い切り欠き部しか流れが連続していない。→隔壁天端形状の改良（R型など）が必要。
- プール内の流況は、下流側延伸区間のプール内の流況は、緩い流れでアユが長く滞留しやすい。→プールの水深を敷石等で浅くし、滞留しにくい環境に改良することが必要。
- 魚道出口の流速が速く（2m/s以上）、遡上しにくい箇所となっている。→出口部区間に隔壁を増設するなどを行い、流速を低減することが必要。
- 魚道入り口の落差が大きく、魚類が入れない。→魚道入り口の落差解消が必要。

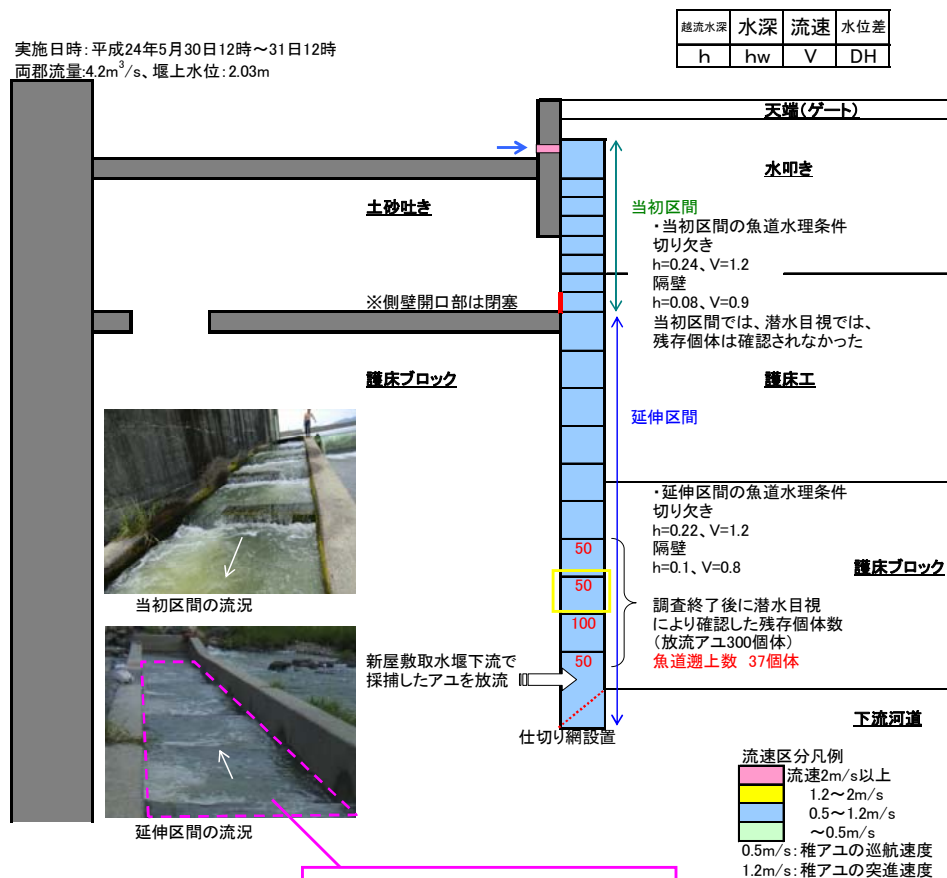
- 24時間後の残存個体は、下流延伸区間に多く見られる。魚道プール内の流速が小さく、魚類が溜まりやすい水理条件になっていることが考えられる。

延伸区間のプールは流速が小さく魚類が滞留しやすいと考えられる。

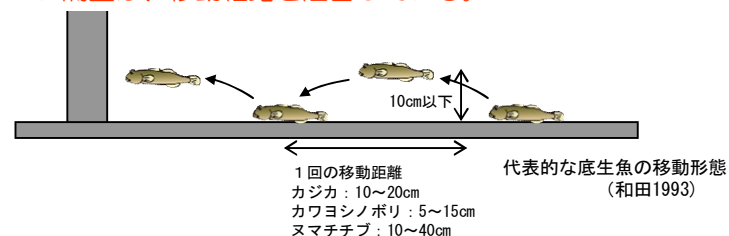
高さ10cm以下の底部を移動するカジカやヨシノボリ、ヌマチチブなどの底生魚に対しては、階段式魚道の高い隔壁は、移動経路を阻害している。

→魚道流況の改良だけでなく、底生魚が遡上しやすい魚道構造への改良が必要。
