自然再生モニタリング調査結果と課題(概要)

令和2年2月7日

国土交通省 中部地方整備局
三重河川国道事務所

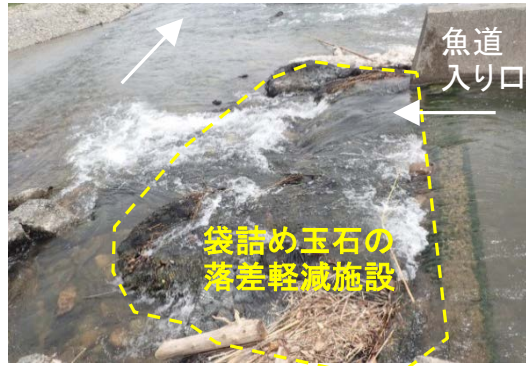
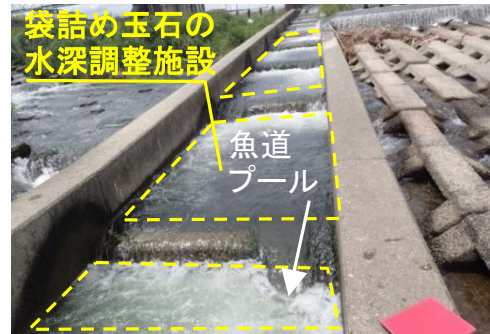
櫛田可動堰魚道の試験施工 (H30設置)

魚道入り口落差部の解消

- ・袋詰め玉石を魚道入り口に設置し、入り口の高落差（約80cm）を軽減

H30出水後、一部補修

魚道プール内の循環流による魚類滞留の解消

- ・袋詰め玉石をプール内に設置してプール水深を浅くし、循環流の発生を抑制。
- ・プール内で魚類が滞留しにくくなる。

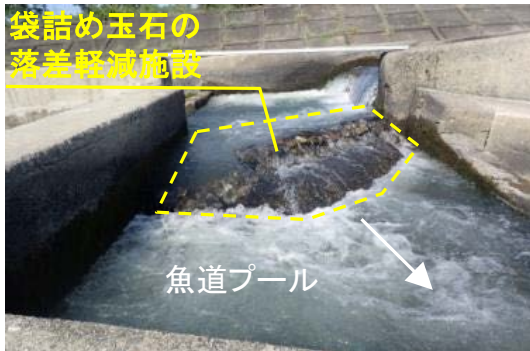
櫛田第二頭首工魚道の試験施工 (H30設置、R1一部補修)

魚道内の高落差を軽減

- ・袋詰め玉石をプール内に設置し、隔壁間の高落差（約60cm）を軽減

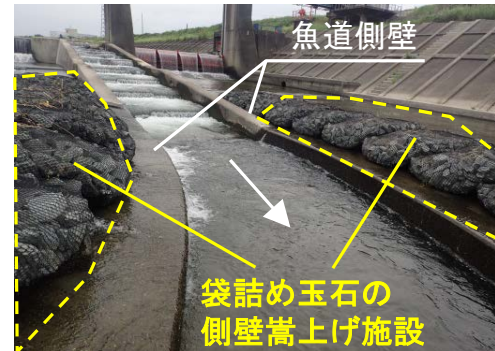
櫛田第一頭首工魚道の試験施工 (R1設置)

魚道側壁の嵩上げ・水流入防止

- ・袋詰め玉石で側壁を嵩上げし魚道内への流入を防止。
- ・魚道内流速の増加とアユの魚道外への遡上を防止。

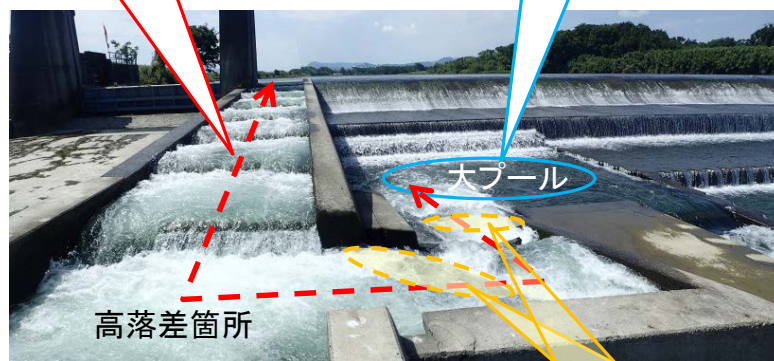
- 魚道内のアユ確認数の縦断的な変化傾向は見られず、**試験改良箇所 (高落差箇所) は遡上のネックになっていないと想定。**
- 魚道出口に堰板等の仮設による流量調整を行い、**流量調整有と調整無で堰直下の魚道のたまり (大プール) のアユ確認数を比較すると、流量調整無の方が3~5倍多く、魚道流速が速く大プールに留まる個体が多かった。**
- 以上より、アユに対しては、**高落差箇所の改良と魚道流量調整の効果**があると推定。

- 回遊性底生魚は、大プールまでで、上流魚道ではほとんど確認されず、**魚道遡上は困難と想定。**

泡が多く潜水
目視困難

※第一頭首工魚類遡上調査(2回目)の状況把握のため、大プールのみ確認した。魚道の上流側は泡が多く目視困難。

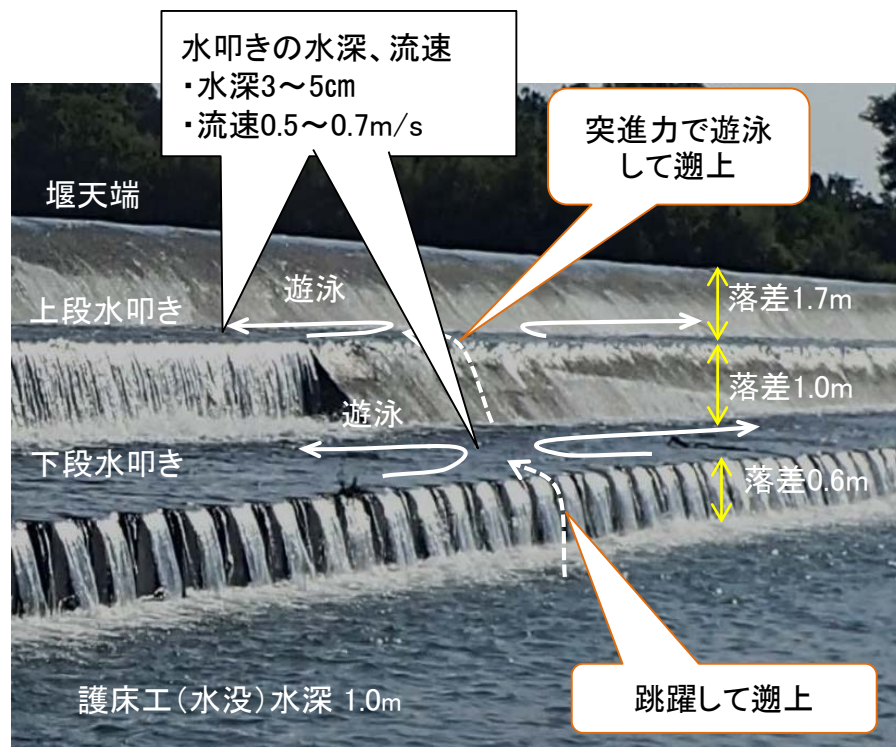
図3-2-4 第二頭首工の水叩き(下・上段)におけるアユの遡上・滞留のイメージ

・堰天端～上段水叩き～下段水叩き～下流河道の落差は、それぞれ1.7m、1m、0.6mであり、堰直下の落差が大きい。

・多くのアユが確認された水叩きは、平～豊水相当時には、水深や流速を見ても、稚アユが遊泳しやすい環境を形成していると想定（図3-2-4）。

・稚アユは0.6m程度の跳躍力や1m程度の傾斜面を遡上する突進力を有し、落差のある2段の水叩きに遡上・滞留しており、水叩きから遡上できる補助的な対策が必要と想定。

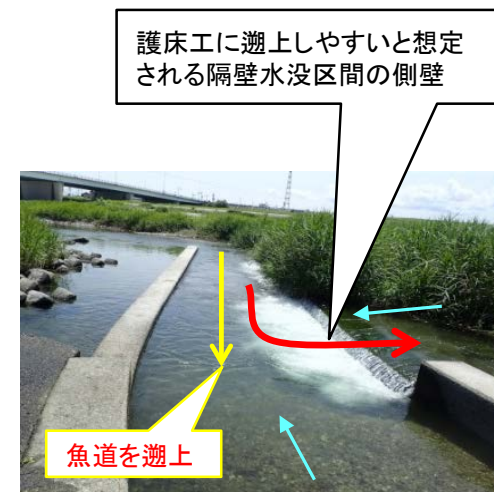
図3-3-4 アユの魚道外への遡上が想定される隔壁水没区間の側壁越流部

- 以上の調査結果から、アユの遡上タイミングでも魚道出口及び下流河道のアユ遡上数が少ないことから、**魚道に入ったアユが隔壁水没区間の魚道側壁を超えて水叩き・護床工に遡上した可能性**が想定。

- 今後、試験改良の範囲を見直し、モニタリング調査により確認する必要がある。

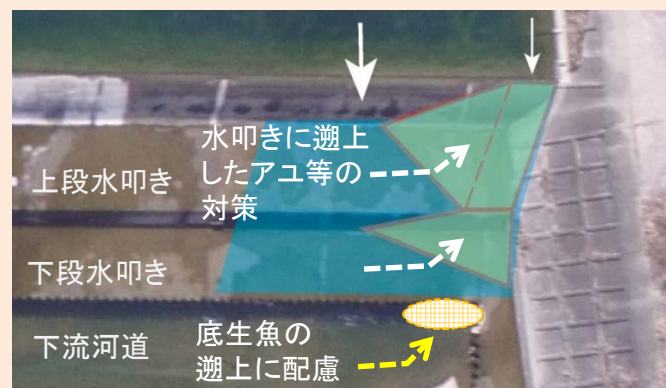
折り返し高落差部改良イメージ

左岸側壁が低く魚道から溢流。アユ等が魚道外に落ちる→側壁嵩上げ

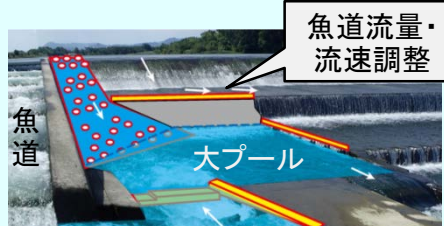
堰天端～大プール改良イメージ

大プールに底生魚が遡上するが、魚道上流を遡上困難→粗石斜路を設置

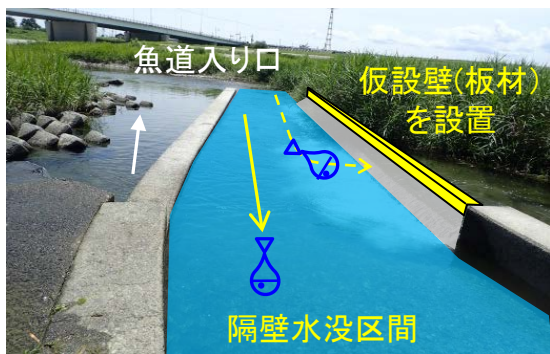
図5-2 魚道入り口部の仮設壁の設置イメージ

左岸魚道隔壁水没区間（護床工下流側）

アユ遡上の解消

魚道入り口部の側壁越流部に仮設壁(板材)を設置し、魚類の遡上を制限して影響を確認する。
