# 宮川右岸堤防（桜堤）の現状と課題について

## 第1回宮川右岸堤防改修景観検討委員会資料

平成25年10月29日(火)

国土交通省三重河川国道事務所

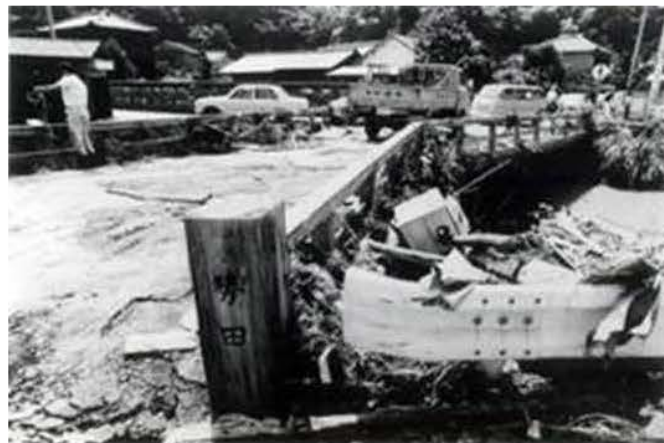
昭和49年7月七夕災害  
(勢田川姫之橋付近)

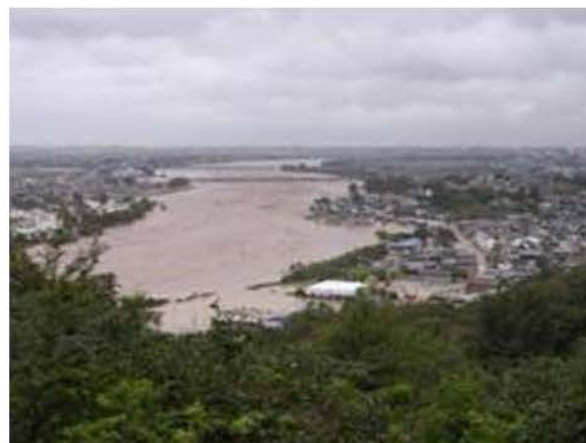
平成16年9月台風21号  
(宮川8.0k付近)

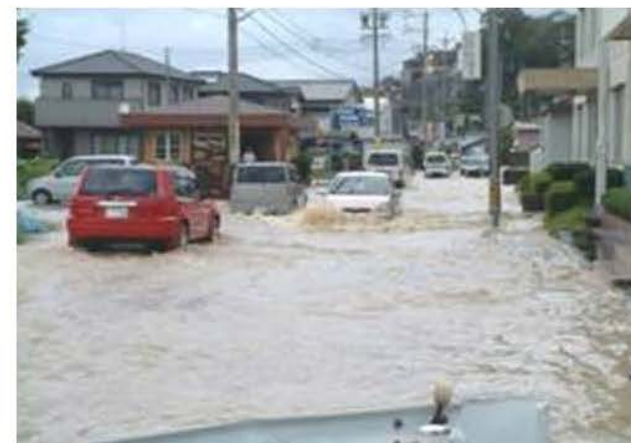
平成16年9月台風21号  
(宮川右岸8.0k付近)

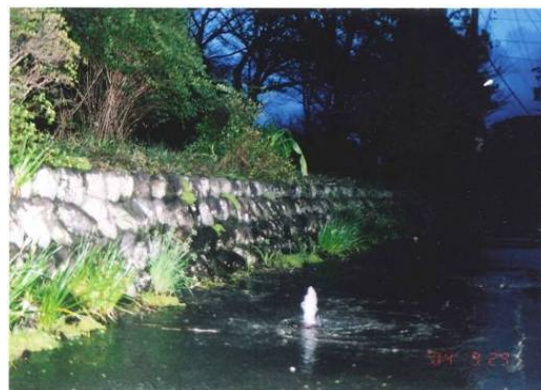
- ◆近年では平成16年9月洪水（台風第21号）、平成23年8～9月洪水（台風第12号）等において、堤防や堤防沿いの民家の前などで「ガマ」が噴いたり、法面からも漏水が発生した。
- ◆一度、ガマや漏水が発生したところは水の通り道ができて、繰り返し発生しやすくなる。

ガマの発生状況  
H16年9月出水 右岸7.2km付近

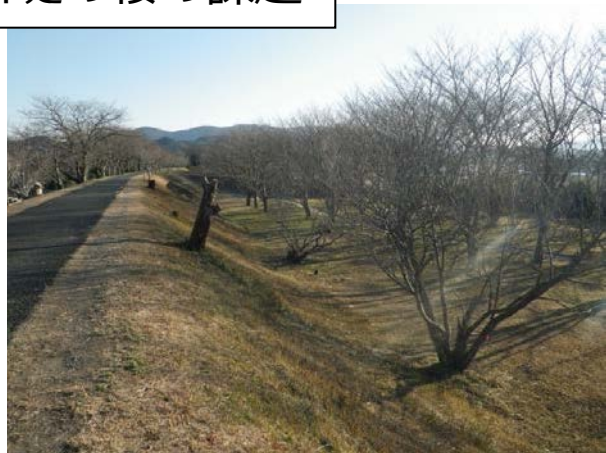
- ◆多くの桜が老齢期を迎え、立ち枯れした桜、テング巣病に感染した桜も見られる。
- ◆堤防上の桜は、枯死や倒伏により、堤防の弱体化を招くことがある。

寿命を迎え枯死したサクラ

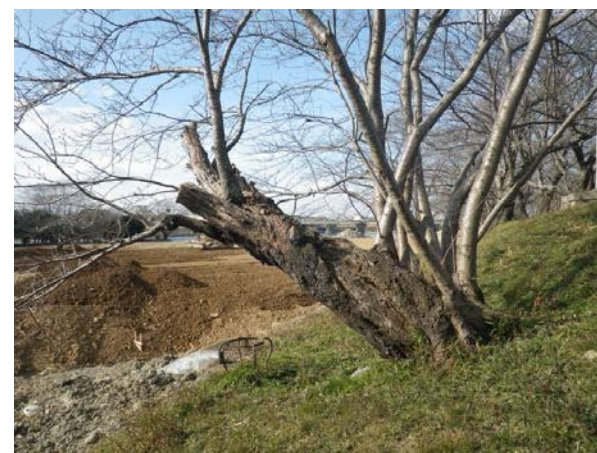
不定根を萌芽して再生した桜

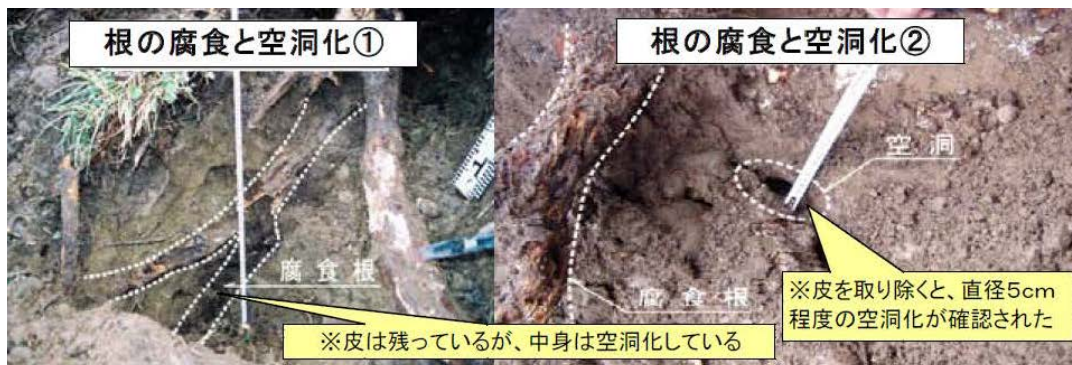
雄物川における調査事例（湯沢河川国道事務所）

## 堤防における樹木の根の腐食と空洞化の事例
