宮川右岸堤防（桜堤）の現状と課題について

第1回宮川右岸堤防改修景観検討委員会資料

平成25年10月29日(火)

国土交通省三重河川国道事務所

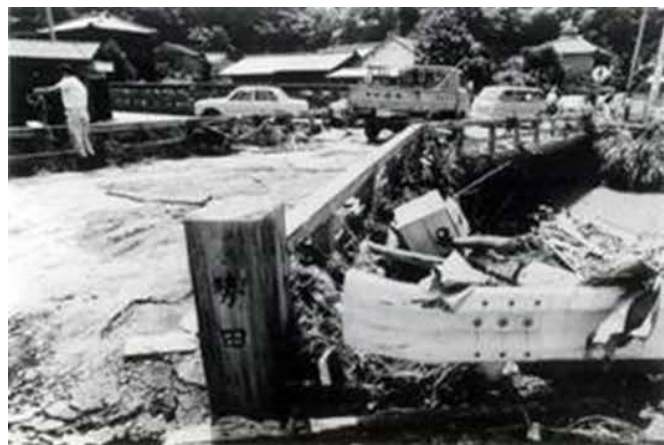
昭和49年7月七夕災害
(勢田川姫之橋付近)

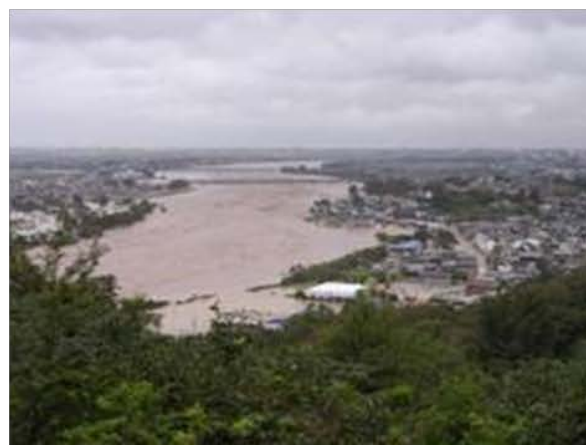
平成16年9月台風21号
(宮川8.0k付近)

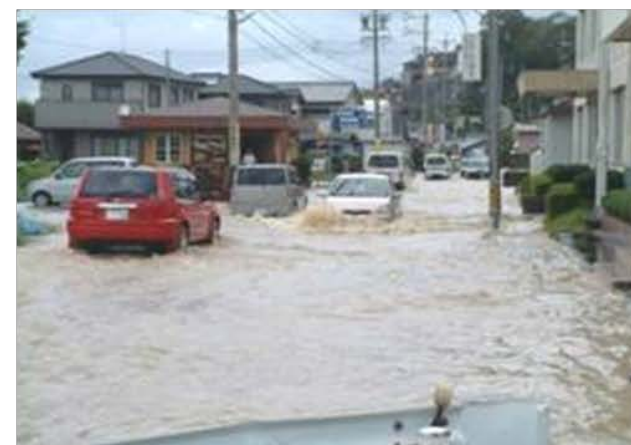
平成16年9月台風21号
(宮川右岸8.0k付近)

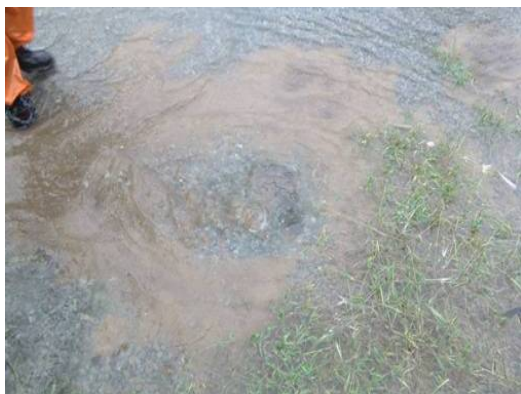
ガマの発生状況
H23年9月出水 右岸6.4km付近

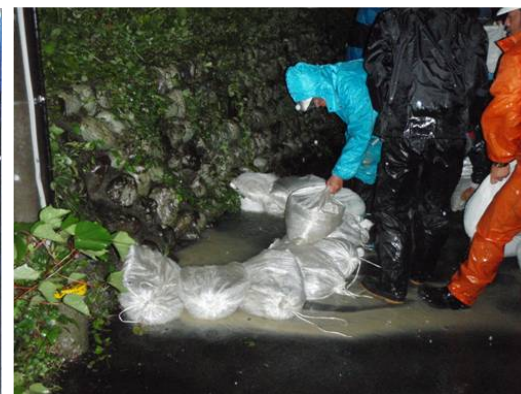
漏水の発生状況
H16年9月出水 右岸7.2km付近

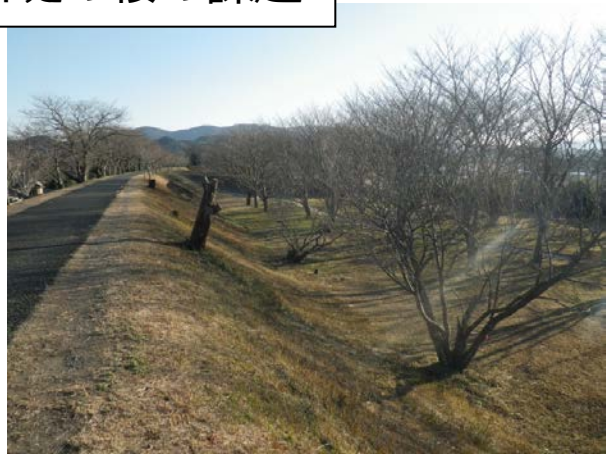
- ◆多くの桜が老齢期を迎え、立ち枯れした桜、テング巣病に感染した桜も見られる。
- ◆堤防上の桜は、枯死や倒伏により、堤防の弱体化を招くことがある。

寿命を迎え枯死したサクラ

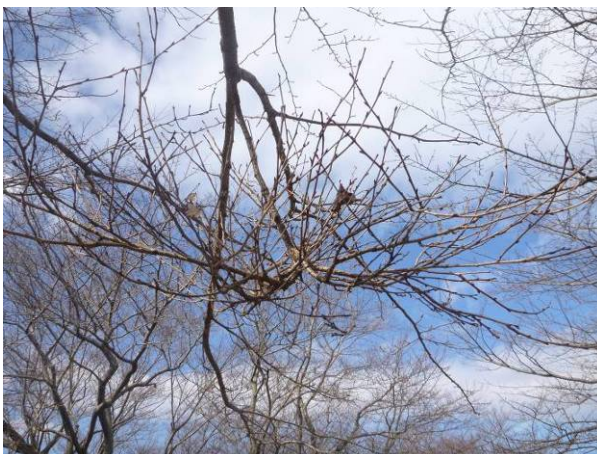
テング巣病に感染して縮れた枝

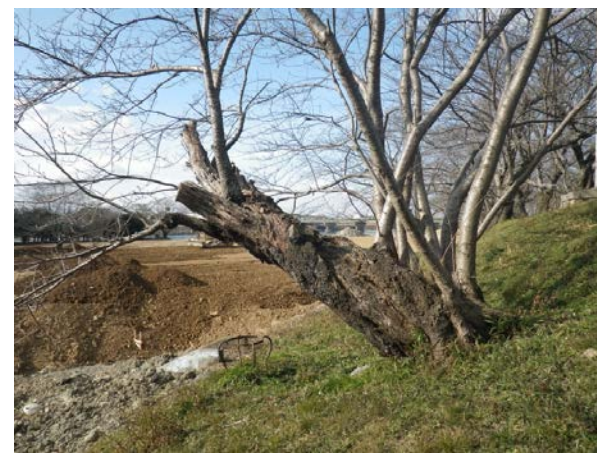
不定根を萌芽して再生した桜

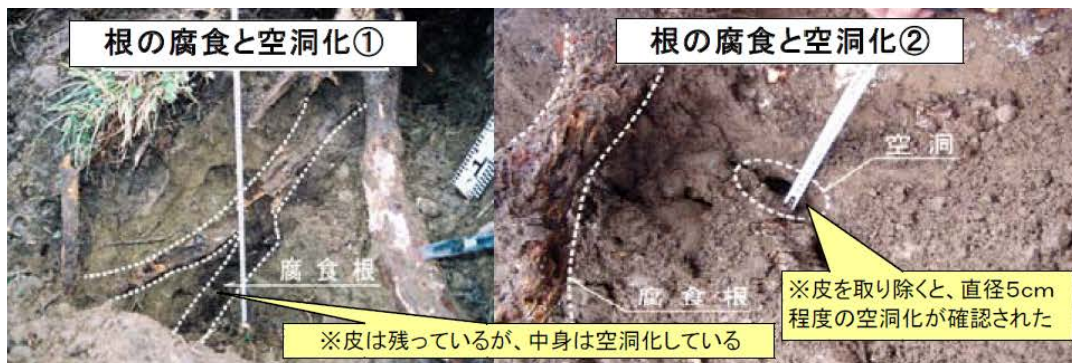
堤防における樹木の根の腐食と空洞化の事例

雄物川における調査事例（湯沢河川国道事務所）

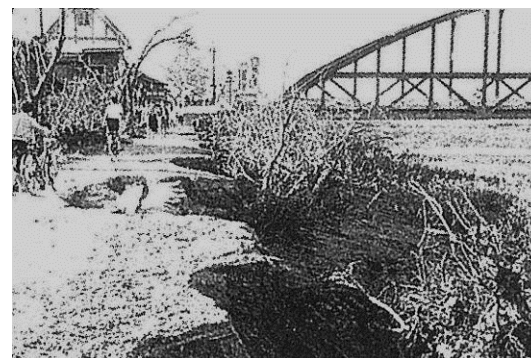
伊勢湾台風時における堤防上の樹木の倒伏・堤防の崩壊

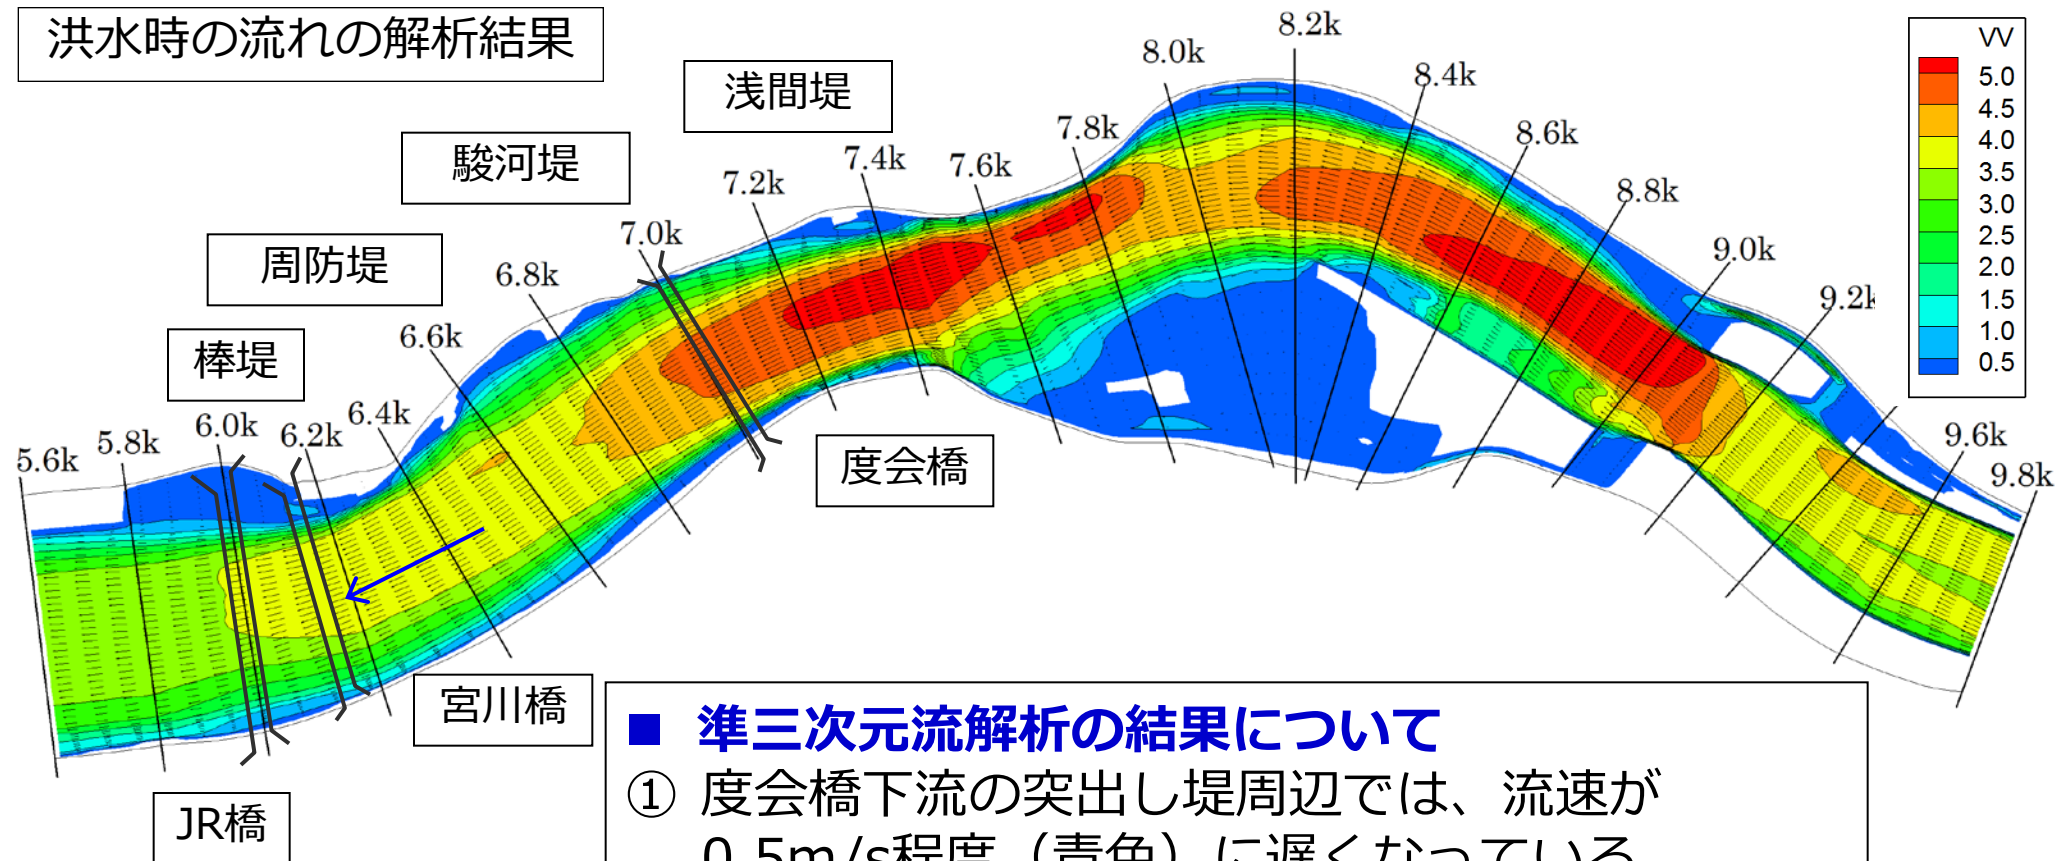
洪水時の流れの解析結果

■ 準三次元流解析の結果について

- ① 度会橋下流の突出し堤周辺では、流速が0.5m/s程度（青色）に遅くなっている。
- ② 度会橋上流は、川幅が狭く、左に湾曲しているため、堤防沿いに速い流れが形成されている
