雲出川水系雲出川右岸(香良洲大橋付近～JR紀勢本線付近)

河川愛護モニター報告

雲出川水系波瀬川左岸(龍天橋付近～JR名松線波瀬川第三橋梁付近)  
波瀬川右岸(龍天橋付近～八太橋付近)

雲出川水系中村川右岸(近鉄大阪線橋梁付近～島田橋付近)

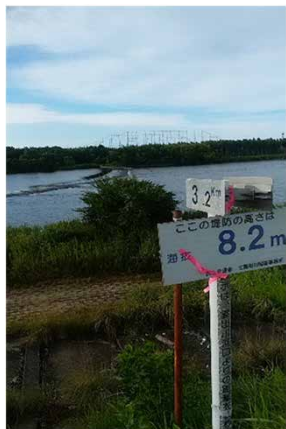
| 場所<br>(番号) | 連絡日 | 報告内容 | 写真 | 対応状況 |
|---|---|---|---|---|
| ① | 令和3年8月5日 | <p>異常なし<br/> 今日も昼間は35度超で体温に近く外に長時間居ると危険な状況で、モニター観察も最近は夕方に出かけるようにしている。<br/> 川面の潮目は、中潮で17時頃が満潮で香良洲頭首工では落差水量とも少ない。<br/> 堤防の方も日没までまだ2時間。太陽の位置も相応の高さで、この暑さでは歩く人は見かけない。</p> | | — |

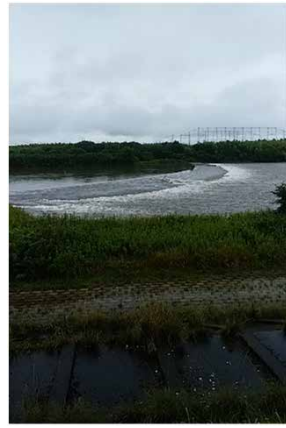
| 場所<br>(番号) | 連絡日 | 報告内容 | 写真 | 対応状況 |
|---|---|---|---|---|
| ③ | 令和3年8月19日 | <p>異常なし<br/> 雨続きの毎日、止み間を見計らって巡視に出かけてみた。案の定香良洲頭首工は濁水ではあったがコンクリート部分が見えないほど水量が多かった。<br/> 堤防脇のスズキ、堤防下の竹やぶも一段と背丈が伸びたように感じた。<br/> あいにくの天気で散歩する人は見かけなかった。行き交う車も少ない。</p> | | — |

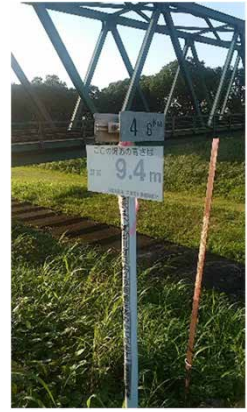
| 場所<br>(番号) | 連絡日 | 報告内容 | 写真 | 対応状況 |
|---|---|---|---|---|
| ④ | 令和3年8月27日 | <p>異常なし<br/> 今日は昼間の猛暑を避けて夕方(5時以降)出かけた、堤防を歩いていると赤とんぼの群れが顔に近づいてきた。その堤防の下に目を向けると西日に反射して雑草が映えて美しく感じた。<br/> 香良洲頭首工の水量は少なめで、白鷺が1羽東側(下流)向いて止まっていた。動く気配はない？</p> | | — |

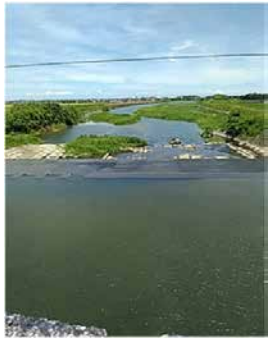
| 場所<br>(番号) | 連絡日 | 報告内容 | 写真 | 対応状況 |
|---|---|---|---|---|
| ⑩ | 令和3年8月2日 | 異常なし<br>一志橋の上、中央部より下流(東方面)の様子です。<br>コンクリート堰の下、右(南)傷んでいます。 | | — |

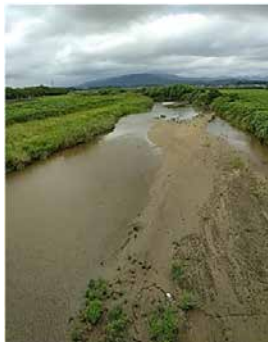
| 場所<br>(番号) | 連絡日 | 報告内容 | 写真 | 対応状況 |
|---|---|---|---|---|
| ⑪ | 令和3年8月6日 | 異常なし<br>小川橋の上より上流(西方面)水の流れは左岸より(北)で水量少なく、川の中央は草原状です。 | | — |

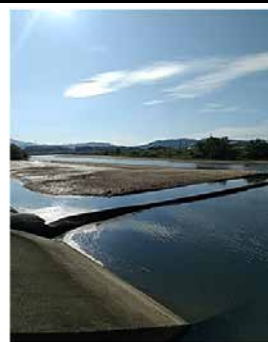
| 場所<br>(番号) | 連絡日 | 報告内容 | 写真 | 対応状況 |
|---|---|---|---|---|
| ⑫ | 令和3年8月16日 | 異常なし<br>ゴム堰の様子。見た目には豊富な水ですが、僅かに溢れているだけです。 | | — |

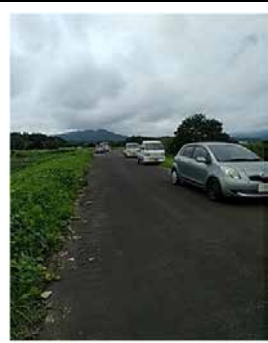
| 場所<br>(番号) | 連絡日 | 報告内容 | 写真 | 対応状況 |
|---|---|---|---|---|
| ⑬ | 令和3年8月22日 | 異常なし<br>農業用水路の草刈り隊出会いの参加者の車です。<br>堤防上にマナーは良いが、出入りはどうしているのかな？ | | — |

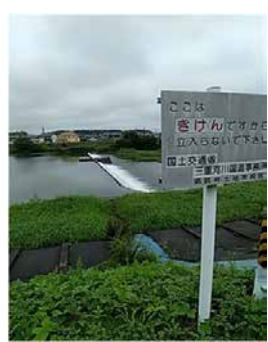
| 場所<br>(番号) | 連絡日 | 報告内容 | 写真 | 対応状況 |
|---|---|---|---|---|
| ⑭ | 令和3年8月31日 | 異常なし<br>ゴム堰付近。ゴムの空気が抜かれて、今年の活動は終り。<br>ヘドロが流れ去り洗われた砂が現れました。 | | — |
