雲出川水系雲出川右岸(香良洲大橋付近～JR紀勢本線付近)

河川愛護モニター報告

雲出川水系波瀬川左岸(龍天橋付近～JR名松線波瀬川第三橋梁付近)
波瀬川右岸(龍天橋付近～八太橋付近)

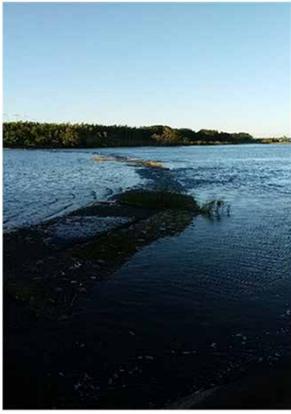
場所 (番号)	連絡日	報告内容	写真	対応状況
①	令和3年10月6日	<p>異常なし 10月に入っても日中の暑さは30度とか、西日の太陽が眩しいと思っていたら、知らぬ間に太陽が西の山に隠れていた。(秋のつるべ落とし) 香良洲頭首工では丁度大潮の満潮時で落差は数10cmくらい？コンクリートの吐出部が少ない。 川面は西風で多少小波であるが、蒼さが増してきつつある。</p>

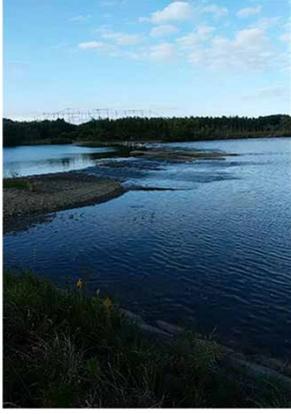
—
②	令和3年10月14日	<p>異常なし 秋も深まり日没(日の入)の時間も早まり、午後5時日没。 香良洲頭首工では、いつもながら白鷺が10羽ほど見られた。 JR橋梁～雲出橋(県)の約500m間は車通行がなく、地元の人にとっては絶好のウォーキングコースで、今日も3人ほど(女性)見かけた。日課にされておるようだ。</p>

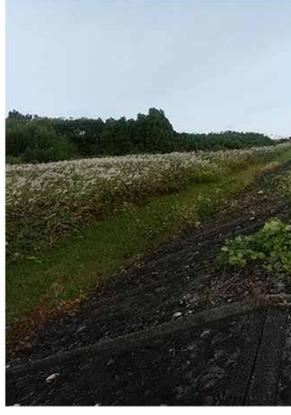
—
③	令和3年10月21日	<p>異常なし 川面からの西風は寒くて冷たく感じた(香良洲頭首工) 今日は大潮で満潮は朝の6時と夕方の6時ごろの予定。 頭首工からの越流水量は雨の日がなく放流口からのみ。 堤防下のススキは風に頭を垂れながらも夕日に映えてキレイ、白い穂は清潔感があってより美しく感じる。</p>

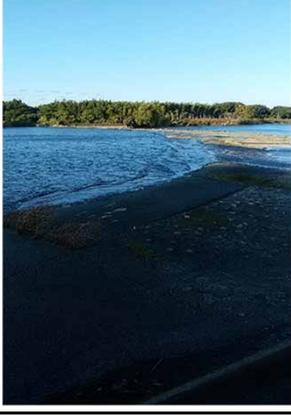
—
④	令和3年10月28日	<p>異常なし 西風が多少強めで工事用の吹流しも真横になびいていた。 香良洲頭首工の特に上流側で川面もいつもより波立っていた。風の影響が蒼く感じた。 頭首工のコンクリート部に白鷺が30羽程、上流(西向き)に向かって止まっていた。純白の鮮やかな姿が印象的で、羽を広げると1m超になる。</p>
