雲出川水系雲出川右岸(香良洲大橋付近～JR紀勢本線付近)

河川愛護モニター報告

雲出川水系波瀬川左岸(龍天橋付近～JR名松線波瀬川第三橋梁付近)  
波瀬川右岸(龍天橋付近～八太橋付近)

雲出川水系中村川右岸(近鉄大阪線橋梁付近～島田橋付近)

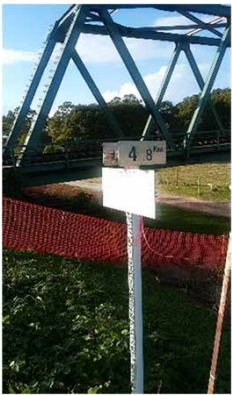
| 場所<br>(番号) | 連絡日 | 報告内容 | 写真 | 対応状況 |
|---|---|---|---|---|
| ① | 令和3年11月4日 | <p>異常なし</p> <p>11月に入り西日で木の陰が長く伸びて秋の深まりを感じる。</p> <p>堤防脇の草も西風でなびいて、西日に反射し爽やかな気分。</p> <p>香良洲頭首工は最近雨の日がなく、放水路から白波は無い。</p> <p>頭首工の上流側(直前)は風の影響か波立っていた。</p> <p>白鳥は20羽ほどがコンクリートに止まっている。いつもの景色。</p> | | — |

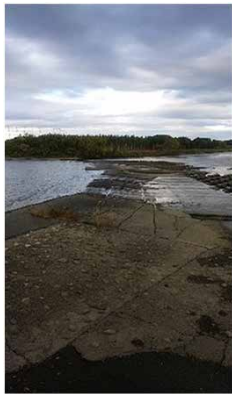
| 場所<br>(番号) | 連絡日 | 報告内容 | 写真 | 対応状況 |
|---|---|---|---|---|
| ② | 令和3年11月11日 | <p>異常なし</p> <p>薄雲で時々雨模様。</p> <p>西風でススキも穂を垂れて、より寒く感じる。</p> <p>堤防を行き交う車の量も少なく、ましてや散歩をしている姿は見かけない。</p> <p>香良洲頭首工では白い海鳥が7羽ほど見かけた。</p> <p>川面は小潮で水位差は少ない(旧の7日)。</p> <p>風も穏やかな方で波立ちも少なく、静かな佇まい。</p> | | — |

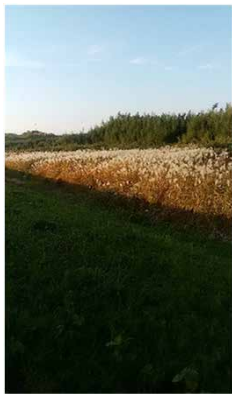
| 場所<br>(番号) | 連絡日 | 報告内容 | 写真 | 対応状況 |
|---|---|---|---|---|
| ③ | 令和3年11月18日 | <p>異常なし</p> <p>空はスジ雲で、風もなく寒さを殆ど感じない穏やかな陽気。</p> <p>香良洲頭首工では大潮満潮時(17時頃)で落差は少ない。</p> <p>この時期は晴天続きでコンクリートの上流も露出していた。</p> <p>下流側ではカモ、海鳥(黒鷺)の群れの中に一回り大きく上背もある一羽の白鷺が群れを統率しているように感じた。</p> | | — |

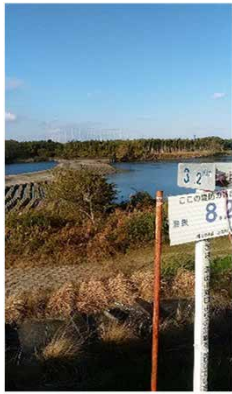
| 場所<br>(番号) | 連絡日 | 報告内容 | 写真 | 対応状況 |
|---|---|---|---|---|
| ④ | 令和3年11月25日 | <p>異常なし</p> <p>香良洲頭首工の上流側では弱い西風を受けて波立ちがある。</p> <p>水量はこの時期雨も降らないので放水路のみ。白波も無い。</p> <p>今日は川面に鴨の姿がない。動く姿がなく殺風景に感じる。</p> <p>堤防下の竹林の背丈が伸びて、穂先は頭を垂れているが、弱い西風で小さく左右に揺れていた。穏やかな西日の輝き。</p> | | — |
