宮川水系宮川左岸(度会橋付近～岩出水位観測所付近)

河川愛護モニター報告

宮川水系宮川右岸(JR参宮線宮川橋梁付近～南勢水道宮川水管橋付近)

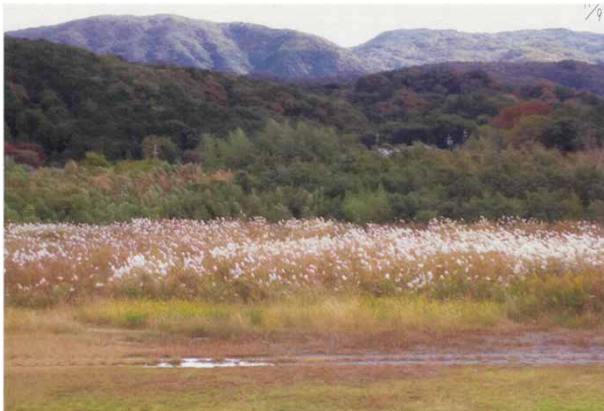
場所 (番号)	連絡日	報告内容	写真	対応状況
①	令和3年11月9日	異常なし ススキでしょうか。河川にはあたり一面にいっぱいです。	写真一① (下段)	—
②	令和3年11月26日	異常なし 中須遊歩道あたりを散策しました。 工事車両にもあわず静かでした。 特に異常はありませんでした。	—	—
③	令和3年11月30日	異常なし たまき水辺の学校には、バイクでツーリングにきた方、テントを張っている方、車でゆっくりされている方など、5組程の利用がありました。 せせらぎ水路の水面にはバーベキューの後らしき、麺が溶けたようなもの、モヤシ、ミンチ肉、ビニールなど流れずずっとどまっているような感じです。	写真一② (下段)	—

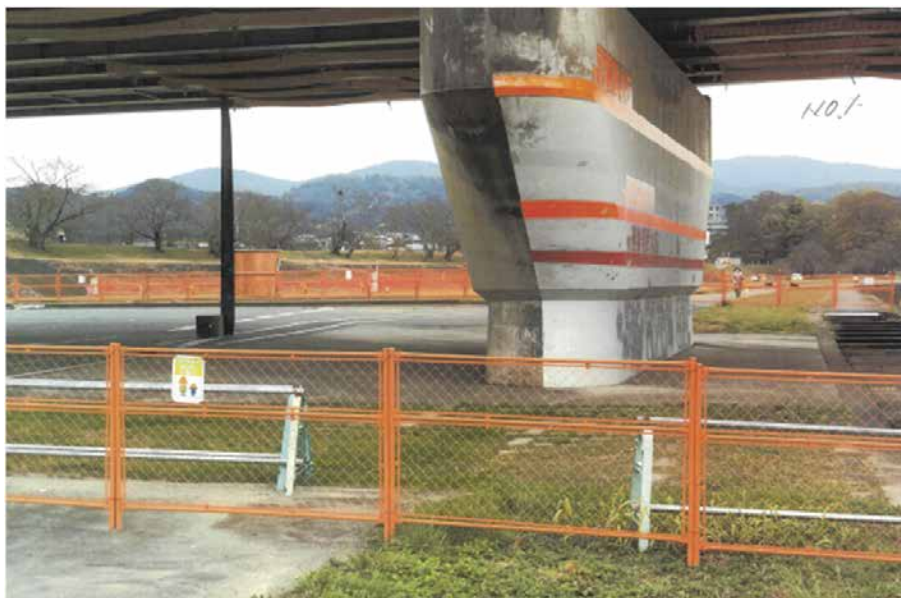
③

場所 (番号)	連絡日	報告内容	写真	対応状況
④	令和3年11月9日	異常なし ダムが放流されたが、特に堤防等異常なし。	—	—
⑤	令和3年11月21日	異常なし 度会橋付近が工事のため、バリケードがしてありますが、散歩の人々も多いので工事には十分気を付けて下さい。	写真③ (下段)	—
